期間入札の公告

現況調査報告書

2 所 在 日立市久慈町一丁目 5630番地63
家屋番号 5630番63
種類 居宅 事務所 寄宿舎
構造 鉄骨造陸屋根4階建
床面積 1階 73.70平方メートル
2階 98.50平方メートル
3階 98.50平方メートル
4階 11.28平方メートル
所有者 亡A相続財産

評 價 書

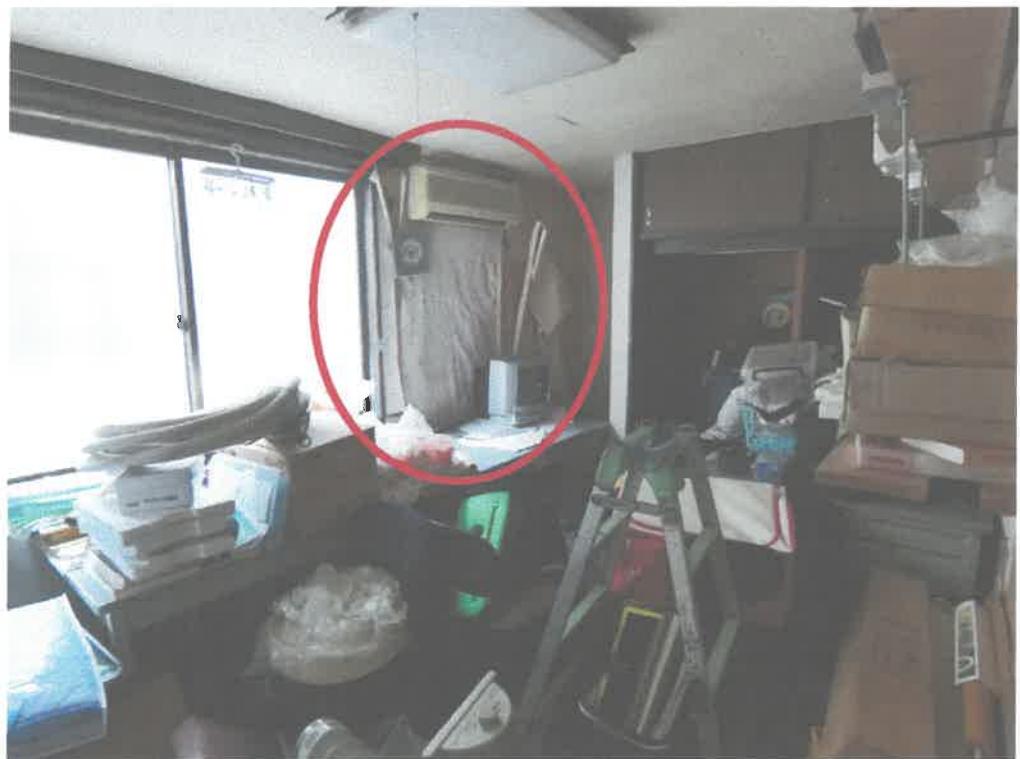
写真番号 3

- 1 本件各物件の状況は、土地建物位置関係図、建物間取図及び添付した写真のとおりである。
- 2 本件建物内では猫が1匹飼われている。
- 3 Cの陳述によると、本件建物の地下には空洞が出来ているとのことである。現況調査時にその空洞を視認することはできなかったが、Cが1階事務所部分のコンクリートタタキを踏み鳴らすと、空洞がある様子が窺われた。
- 4 本件建物は雨漏りしている。特に北側の階段付近の雨漏りが酷く、雨漏りにより天井板が落ちている状況である。また床が撓む箇所も多数あった。
- 5 本件建物の外壁に大きな亀裂と破損が見られたほか、建物の基礎部分と外壁との接合部分に隙間が出来ている箇所も見られた。
- 6 本件土地上にはプレハブ物置や多数の建築資材などが置かれている。
- 7 以上から本物件の占有状況については、登記事項証明書の記載及び関係人の陳述、その他現場の状況等を総合して2乃至3枚目記載のとおりであると認定した。

※赤丸内は雨漏
りにより剥がれ
た壁紙（他にもあ
る）

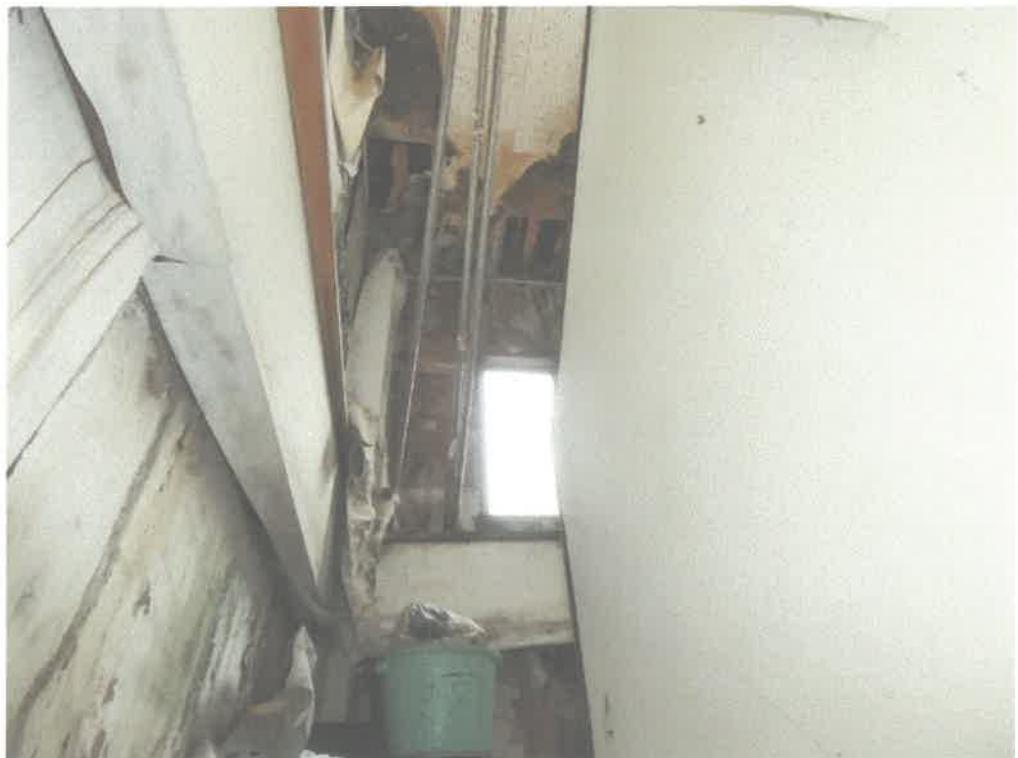
写真番号 6

※ 3階の階段下
から 4階方向を
見上げたところ。
雨漏りにより天
井が落ちている。
(他にもある)

特記事項	<p>①建築確認申請（平成3年4月3日・日特3号・主要用途：事務所併用住宅・工事種別：新築）はあるが、検査済の記録がない。</p> <p>②建物所有者の陳述及び本建物の内外部の目視調査の結果、下記の損傷が確認された。</p> <ul style="list-style-type: none"> ・外壁に大きな亀裂および破損がみられる。また、塗装や目地部分にも全体的に劣化が見られる。 ・内装材、（クロス、フローリング、畳、浴室タイル等）及び建具等に経年劣化による汚れ、剥がれ、割れ、穴等の傷みが見られる。設備の劣化、陳腐化も大きい。 ・北側階段部分の雨漏りによる被害が大きく、天井板が落ちている箇所や腰板が外れかけている箇所、壁に穴が開いている箇所が見られた。また、クロスの剥がれ、破れなどが見られた。その他1F事務所部分にも雨漏り痕、クロスの剥がれがあり、雨水の進入の程度が大きいことが窺える。また、床についても軋みや撓みが見られる箇所があった。 ・屋上部分については、屋上へと上がる階段部分の傷みが著しく、天井板の落下、床が抜ける危険性もあったことから目視による状態確認ができなかった。 ・Cからの陳述によると本件建物の下には空洞ができているとのことであった。 <p>③目視した限りにおいて飛散性（吹付け）アスベストの使用は確認できなかった。しかし、建築年次からは、アスベスト含有材が使用されている可能性がある（含有している場合は建物取り壊し時に飛散防止措置を要する）。ただし、詳細については、専門調査機関等による調査を行わないと確定できない。</p>
------	--
