期間入札の公 告

令和 6年(ヶ)第51号
令和 6年10月 3日受理
令和 6年11月 21日提出

現況調査報告書

評 価 書
(土地・建物)

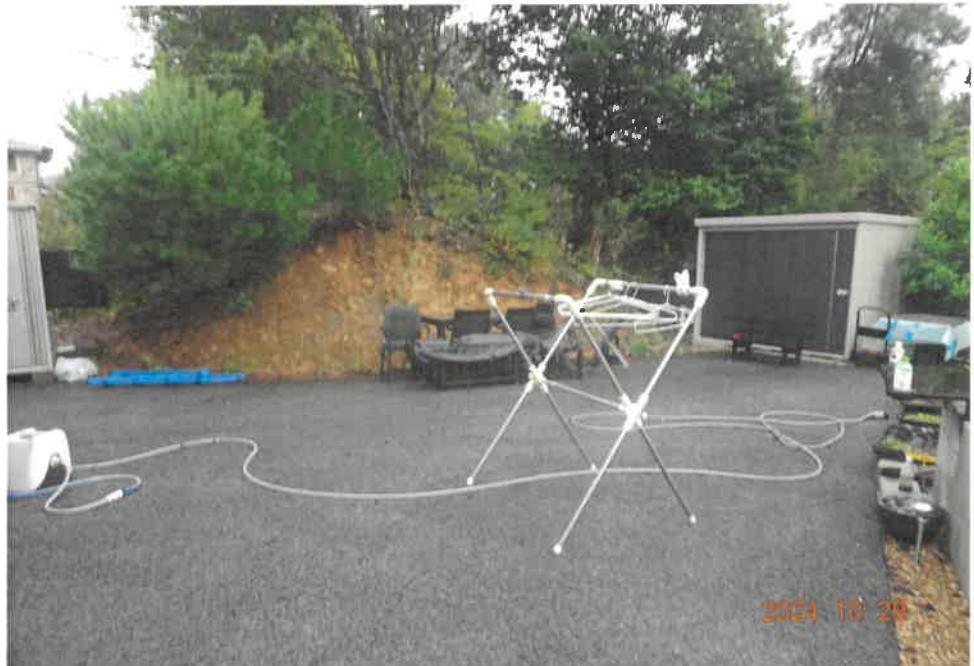
⑦
(一体利用されている891番18及び891番14の土地)

- (1) 本件土地は、本件建物の敷地として利用されている。なお、本件土地の西側に所有者が所有している891番18の件外土地及び南西側に隣接し第三者が所有している891番14の土地についてもスチール製物置を仮設し利用されている（別紙土地建物位置関係図及び別紙添付写真①、⑦参照）。
- (2) 隣接する土地との境界を表すと考えられる徵表は、東角付近に金属プレート、南西角付近にコンクリート杭及びプラスチック杭を確認できた。
なお、立ち入り調査時に、地積測量図等を参考にして現地の各辺長を概測した結果、その形状は概ね土地建物位置関係図表示のとおりであり、地積についても概ね公簿どおりの地積が存在するものと推定されたが、正確な地積等は隣接土地所有者等の立ち会いのもと、専門家による計測を要する。
- (3) 本件土地の西方は下りの崖になっている。所有者の陳述によると、今から約7、8年前の大雪により崖崩れが発生し、北西側隣接土地上に駐車されていた自動車が崖に落ち、本件土地の西側に隣接する891番18の土地も一部崩れたとのことである。なお、崖崩れ後に舗装した同土地のアスファルト部分にクラックが生じていることから（別紙添付写真⑧参照）、本件土地についても何らかの影響が及んでいる可能性がある。
- (4) 本件土地の北側にカーポートが存する。また、北西側及び中央南側にヒートポンプユニットが存する（別紙土地建物位置関係図参照）。
- (5) 本件土地の南側にスチール製仮設物置が存する。また、本件建物の敷地として一體的に利用されている891番18並びに891番14の両土地に跨る付近においてもスチール製仮設物置が存する（別紙土地建物位置関係図参照）。
- (6) 本件土地の南側にコンテナハウス（約7.5m²）が存するが、土地への定着性がなく工作物であると認められる。なお、所有者がコンテナハウス内でネイルサロンを営業しているとのことである。

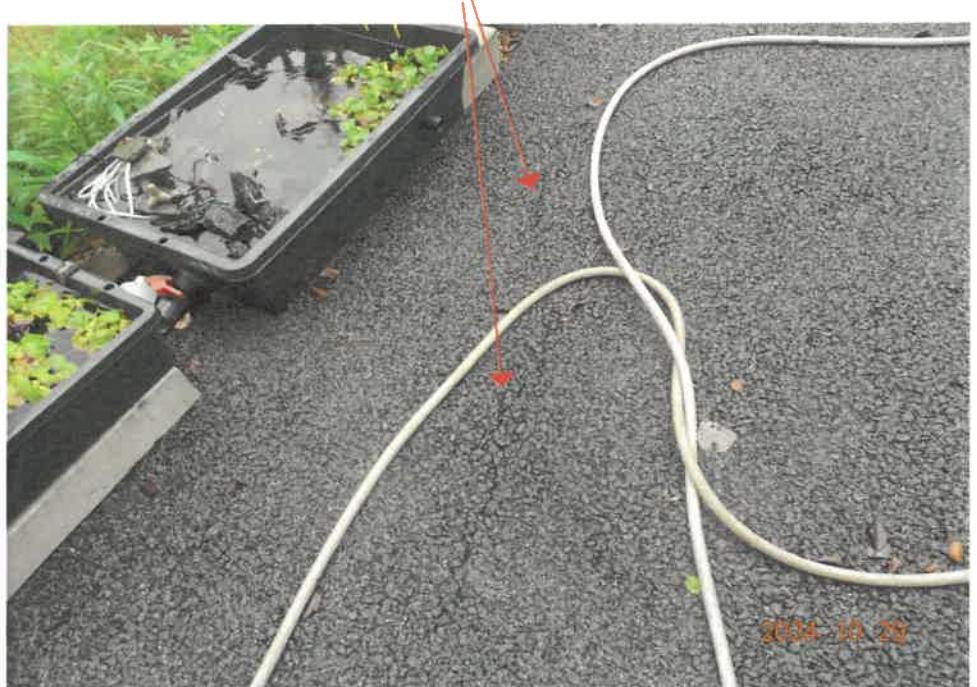
⑧
(西側隣接土地 アスファルトクラック部分)

関係人の陳述等	
陳述者 (当事者等との関係)	陳述内容等
■所有者	<p>■ 1 本件建物は、家族で居住しています。</p> <p>2 本件建物内で犬を飼っています。</p> <p>3 1階未登記増築部分は、令和6年4月に増築しました。</p> <p>4 私は、1階未登記増築部分でトリミングの店を、また、コンテナハウスでネイルサロンの店を営業しています。</p> <p>5 本件建物の屋根には太陽光パネルを設置していますが、まだローンが残っています。</p> <p>6 今から約7、8年前に、本件土地の北西側に隣接する土地で崖崩れが発生しました。崖崩れによって北西側の土地に駐車されていた自動車が崖に落ち、本件土地の西側に隣接する891番18の土地にもクラックが発生しました。</p>

- ②現地にて地積測量図等を参考に本件土地を概測したところ、その形状は概ね土地建物位置関係図表示のとおりであり、地積についても概ね登記簿通りと推察された。なお、正確な隣地境界及び地積等については、隣接土地所有者等の立ち合いのもと、専門家による実測が必要である。
- ③隣接する土地との境界を表すと考えられる微表は、東角付近に金属プレート、南西角付近にコンクリート杭及びプラスチック杭を確認できた。
- ④本件土地の西方は下りの崖になっている。所有者陳述によると、今から約7、8年前の大雨により崖崩れが発生し、北西側隣接土地上に駐車されていた自動車が崖に落ち、本件土地の西側に隣接する891番18の土地も一部崩れたとのことである。なお、崖崩れ後に舗装した同土地のアスファルト部分にクラックが生じていることから、本件土地についても何らかの影響が及んでいる可能性がある。
- ⑤本件土地の北側にカーポートが存する。また、北西側及び中央南側にヒートポンプユニットが存する(別添土地建物位置関係図参照)。
- ⑥本件土地の南側にスチール製仮設物置が存する。また、本件建物の敷地として一体的に利用されている891番18並びに891番14の両土地に跨る付近においてもスチール製仮設物置が存する(別添土地建物位置関係図参照)。
- ⑦本件土地の南側にコンテナハウス(約7.5m²)が存するが、土地への定着性がなく工作物であると認められる。なお、所有者がコンテナハウス内でネイルサロンを営業しているとのことである。
- ⑧本件土地の西側に建物に接着してウッドデッキが存する(別添土地建物位置関係図参照)。

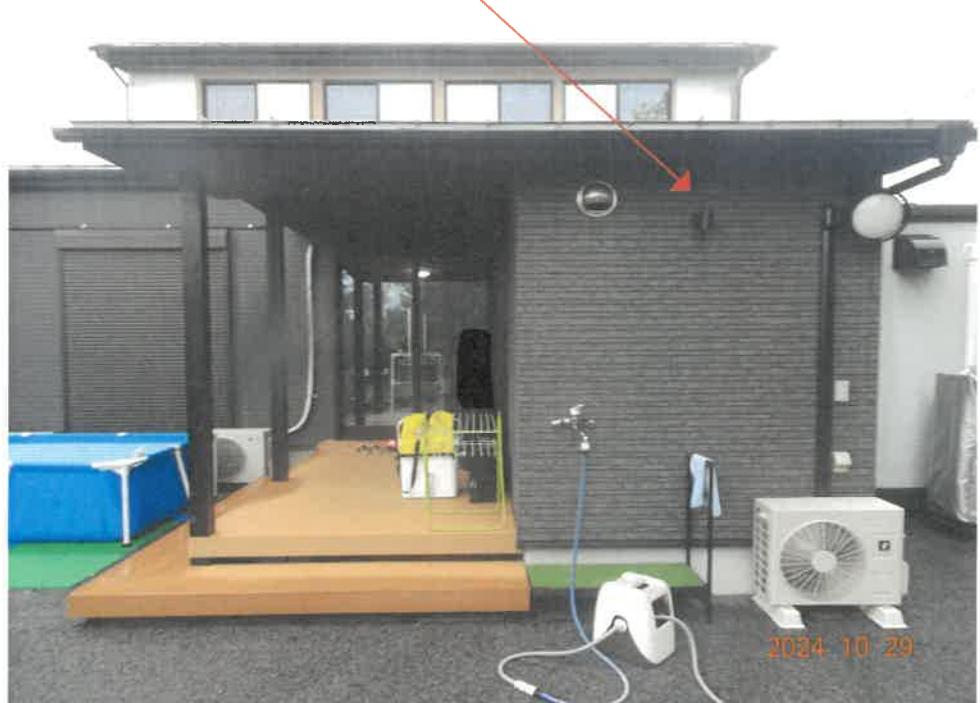
⑨ (1階南西側未登記増築部分 外観)

- (7) 本件土地の西側に建物に接着してウッドデッキが存する（別紙土地建物位置関係図及び別紙添付写真⑨参照）。

- (1) 本件建物の位置は、別紙土地建物位置関係図のとおり、建物内の状況及び間取り等は、別紙間取図及び別紙添付の写真に撮影したとおりである。
- (2) 本件建物は、内外部ともに経年に相当する劣化が認められる。
- (3) 本件建物の屋根に太陽光パネルが設置されている。なお、所有者の陳述によると、現在もローンが残っているとのことである。
- (4) 1階南西側部分にトリマールームとして利用されている未登記増築部分（床面積約9.0m²）が存する（別紙土地建物位置関係図及び別紙添付写真⑨、⑩参照）。
- (5) 2階キッチンの巾木に損傷箇所が存する（別紙添付写真⑪参照）。また、2階リビングの階段付近の内壁に損傷箇所が存する（別紙添付写真⑫参照）。

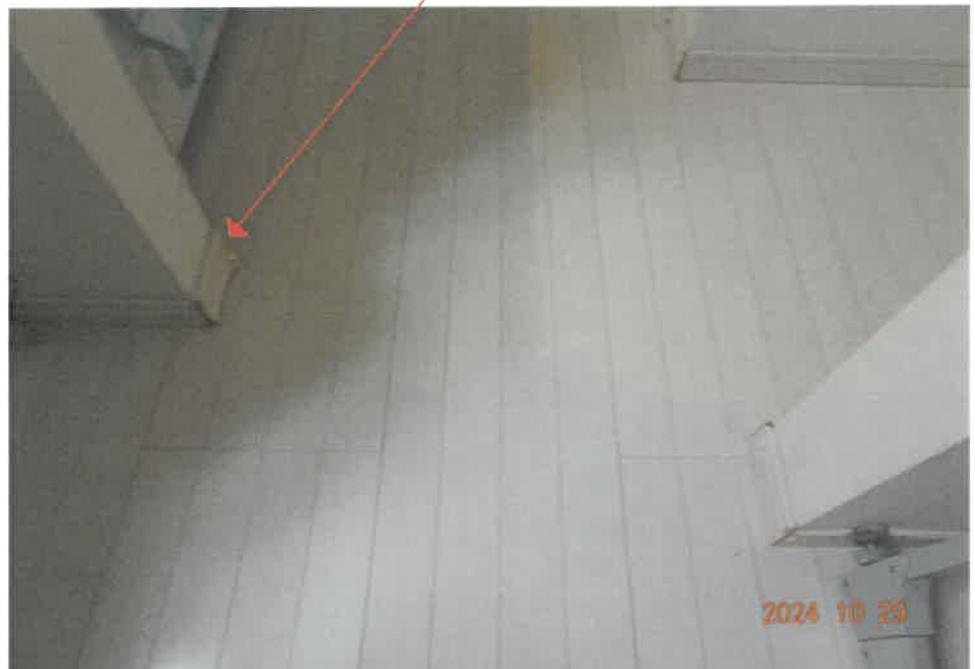
(2階キッチン) 巾木損傷箇所

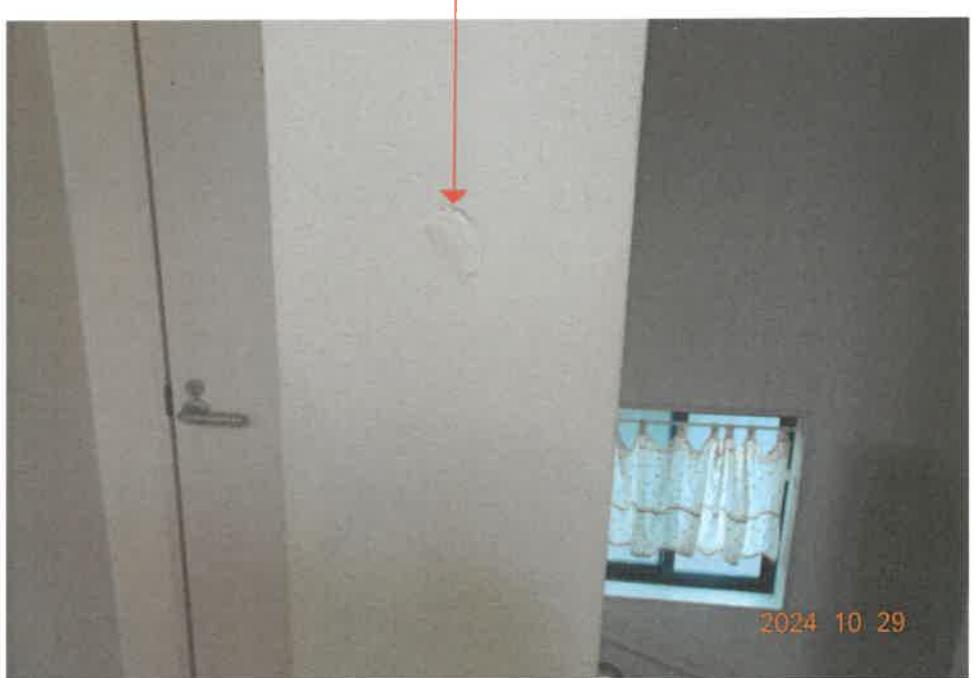
(2階リビング) 内壁損傷箇所
