期 間 入 札 の 公 告

3 所 在 北九州市門司区大里東一丁目 1 1 番地 5 0

## 現況調査報告書

評 価 書

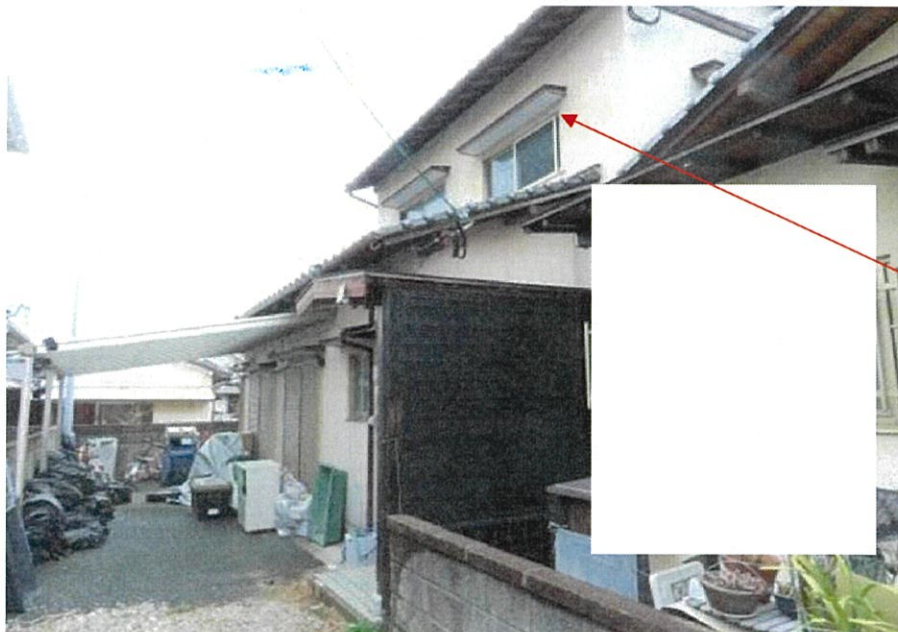
No. 1

本件建物の外観を撮影

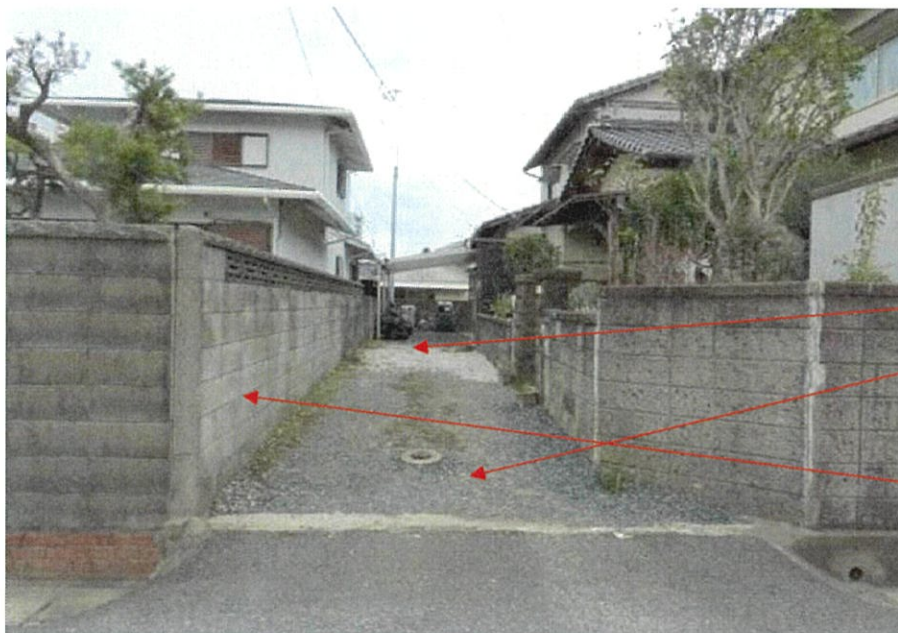
No. 2

- 本件土地南側（地番11-14側）のコンクリートブロック塀はその中心付近が本件土地との境界と思われるが、同コンクリートブロック塀は劣化している箇所があり、補修の必要性がある。

物件1の土地及び物件2の土地を撮影

劣化が認められるコンクリートブロック塀

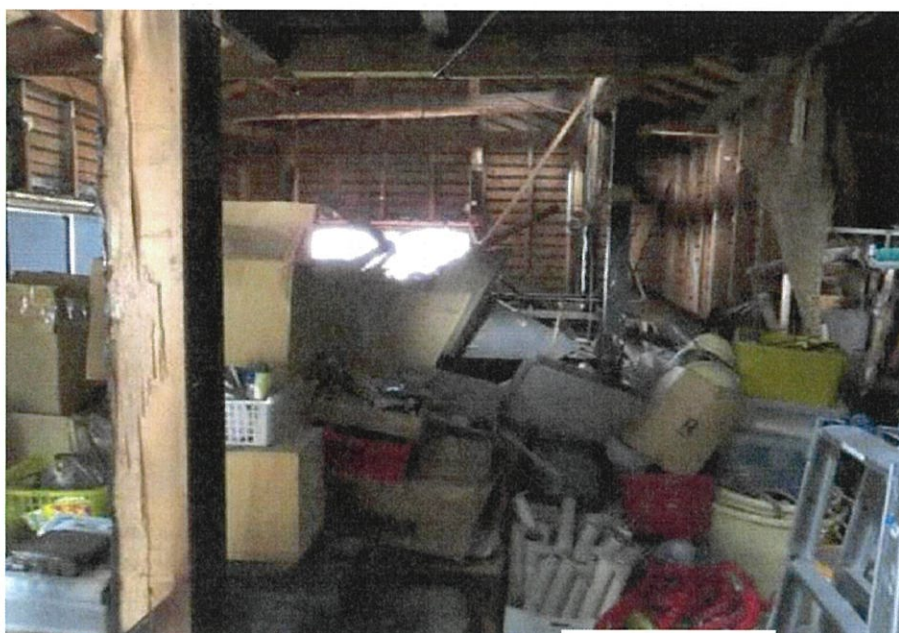
No. 3

本件建物の室内を撮影

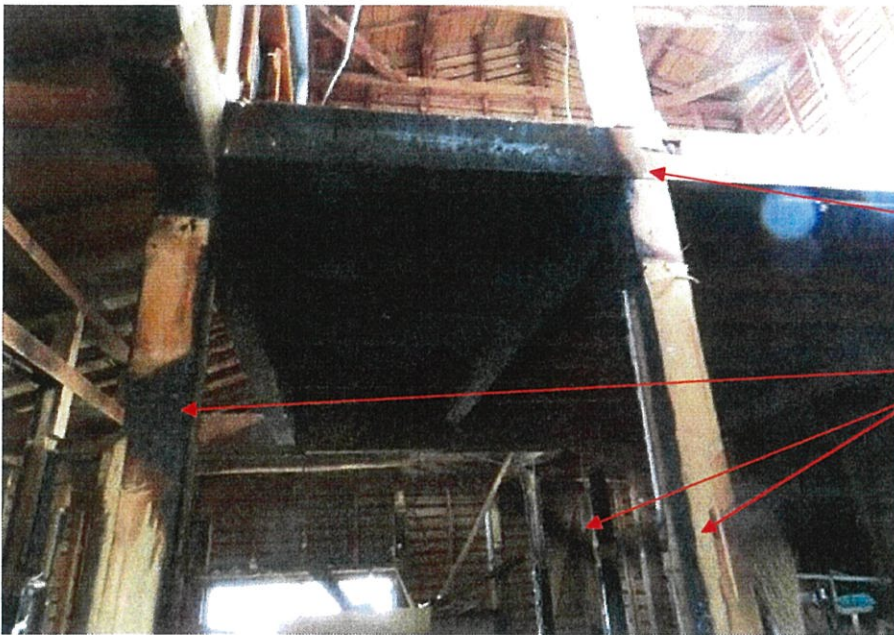
No. 4

- 本件建物は火災により、本件建物の支柱が焼け焦げていたり、2階床が真っ黒に損傷していたりしていた。2階に通じる階段は存在しない。

目視上では損傷の程度は不明である。ただ、上記のような状況なので、本件建物の躯体に大きな損傷等がある可能性は否定できない。

本件建物の室内を撮影

黒焦げた2階床

黒焦げた柱

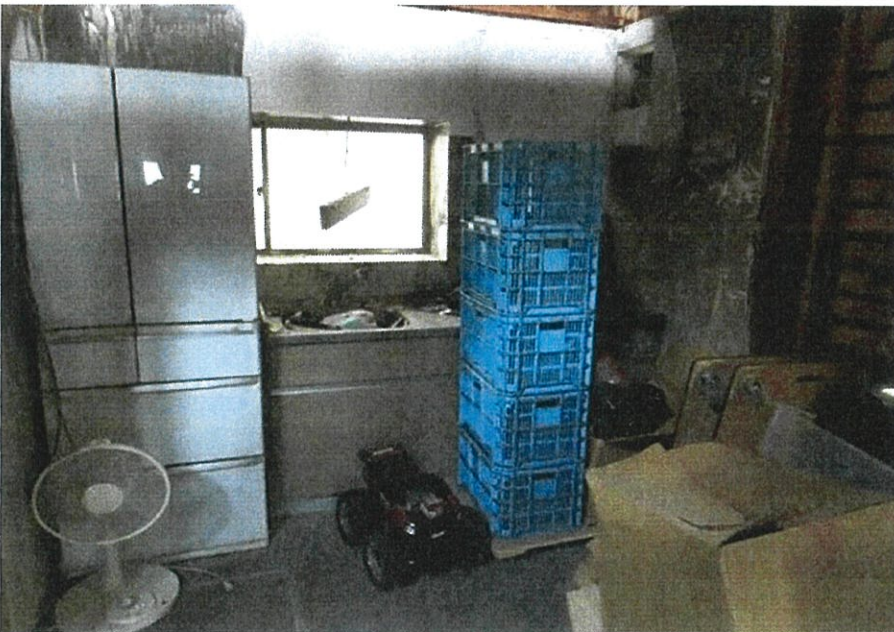
No. 5

本件建物の室内を撮影

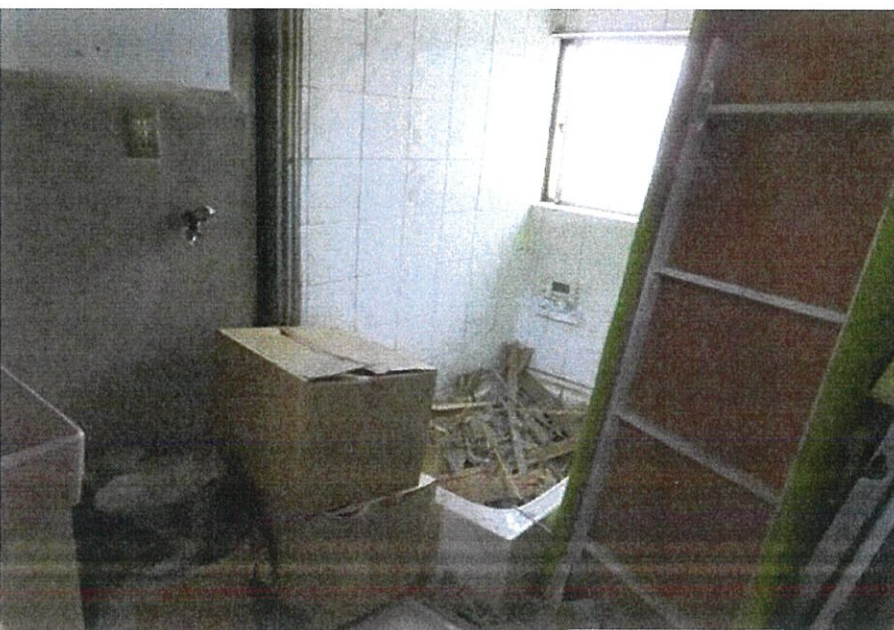
No. 6

本件建物の室内を撮影

(浴槽)
