## 期 間 入 札 の 公 告

- 1 所 在 伊佐市菱刈前目字麓  
 地 番 2099 番  
 地 目 宅地  
 地 積 1436.19 平方メートル

# 現況調査報告書

## 評 価 書

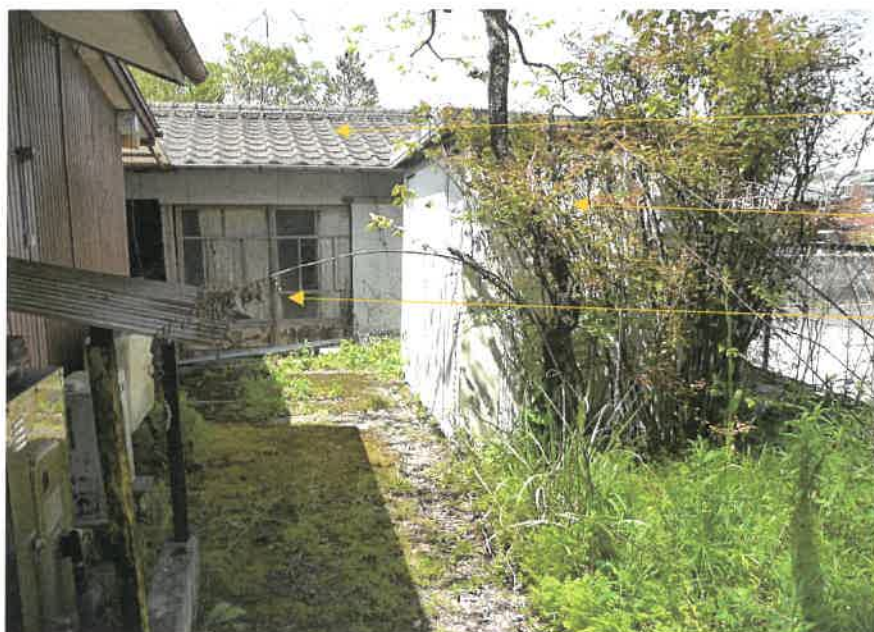
物件3附属建物符号1

開かない戸

| 区 分 | 附属建物符号 1 |
|---|---|
| 特 記 事 項 | ① 当附属建物符号1は、白アリ被害については不明。評価人としての調査には限界があり、詳細については専門家による調査が必要である。<br>② 当附属建物符号1は、建築時期・構造・種類等の要因を踏まえ現場調査を行った結果、アスベストを含有する建材等が使用されている可能性は否定できない。詳細については専門調査機関の分析調査を要する。<br>③ 当附属建物符号1は、家財道具が置かれている。また、開かない戸もある。 |

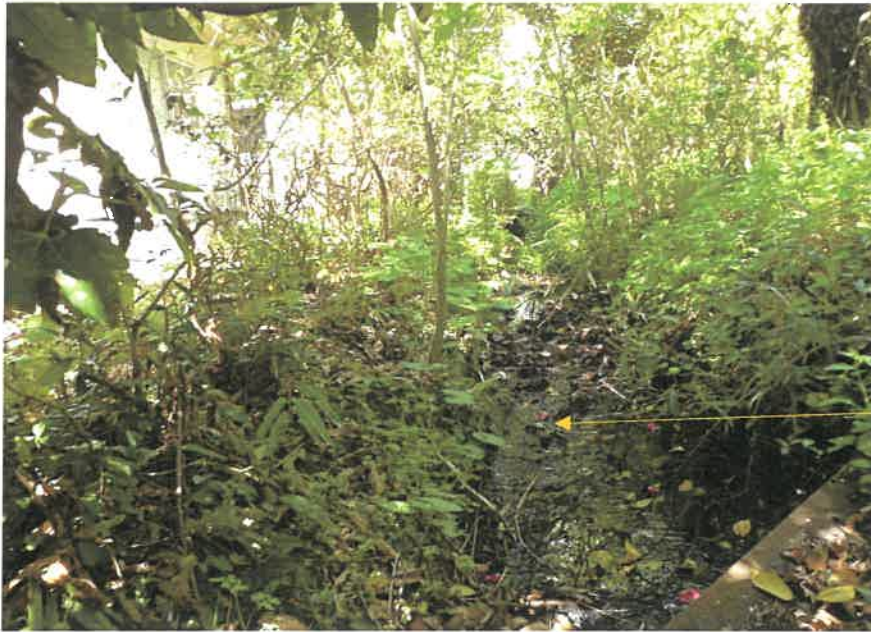
⑦本土地（東）

水路

| 特 記 事 項 | ① 物件1土地は、東側隣接地との境界が外観上判然としない。ただ<br>し、法第14条地図が存するため復元は可能である。<br>② 物件1土地上に、石灯籠2基、引込柱、電柱の支線、スチール製<br>簡易物置2個が存する。また物件2建物の北東側から物件3建物の<br>東側にかけて水路が存する。そのほかの部分は雑草が繁茂して<br>いる。 | |

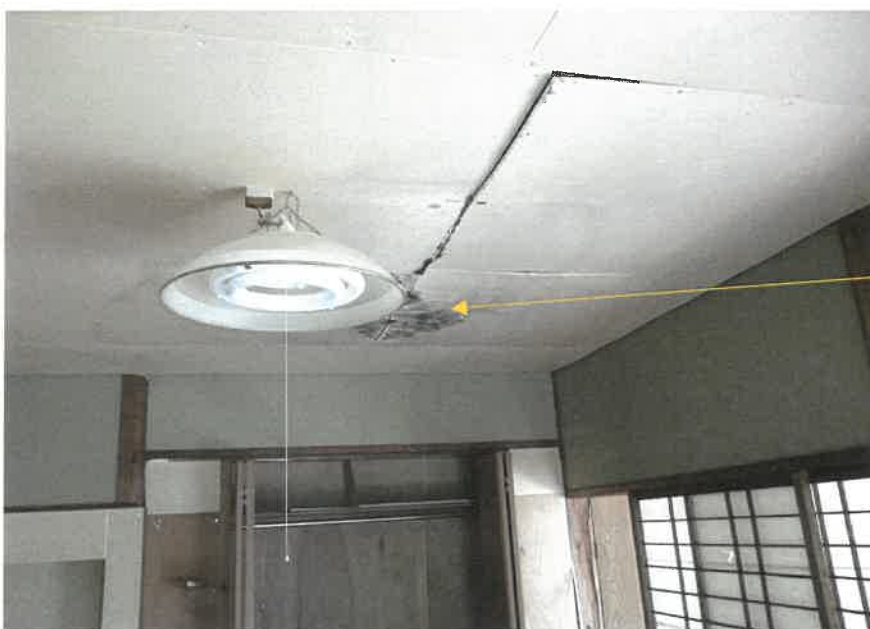
⑨物件2主たる建物  
洋室天井

雨漏り跡

| 特 記 事 項 | ① 物件2建物は、白アリ被害については不明。評価人としての調査には限界があり、詳細については専門家による調査が必要である。<br>② 物件2建物は、建築時期・構造・種類等の要因を踏まえ現場調査を行った結果、アスベストを含有する建材等が使用されている可能性は否定できない。詳細については専門調査機関の分析調査を要する。<br>③ 物件2建物は、外壁が一部破損し、洋室天井に雨漏り跡が存する。 |

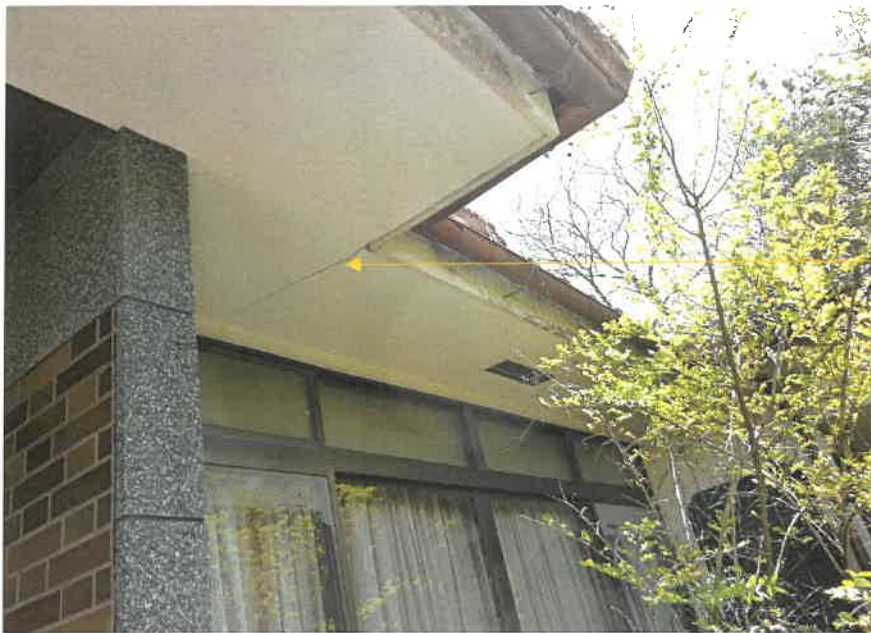
⑭物件 3 主たる建物  
(玄関)

ひび

| 特 記 事 項 | ① 物件3建物は、白アリ被害については不明。評価人としての調査には限界があり、詳細については専門家による調査が必要である。<br>② 物件3建物は、建築時期・構造・種類等の要因を踏まえ現場調査を行った結果、アスベストを含有する建材等が使用されている可能性は否定できない。詳細については専門調査機関の分析調査を要する。<br>③ 物件3建物は、西側洋室、浴室、東側洋室の天井が破損し、雨漏り跡が存し、和室6畳の床がぶかぶかして落ち込みそうである。また、西側さしかけの屋根が破損し、浴室用の煙突が破損し倒れかかっている。さらに軒下、基礎、犬走りにヒビが見られ、保守管理の状況は劣る。 |

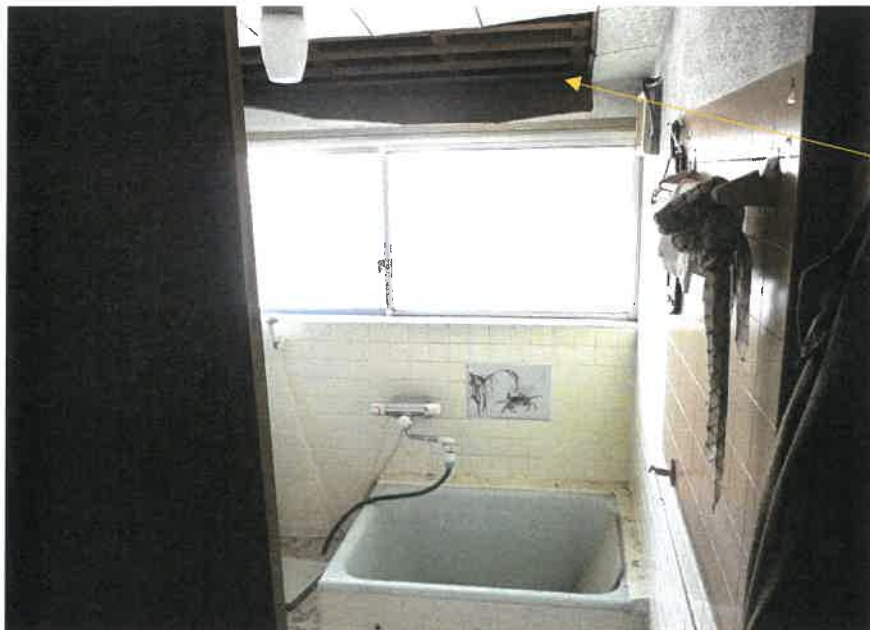
⑪物件 3 主たる建物  
浴室

天井板破損

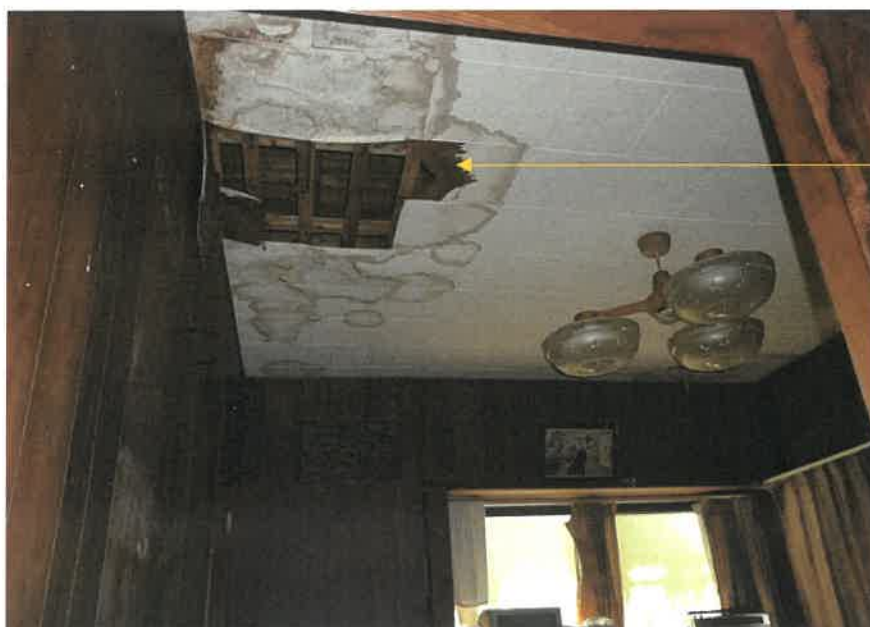
⑫物件 3 主たる建物  
東側洋室

天井板破損

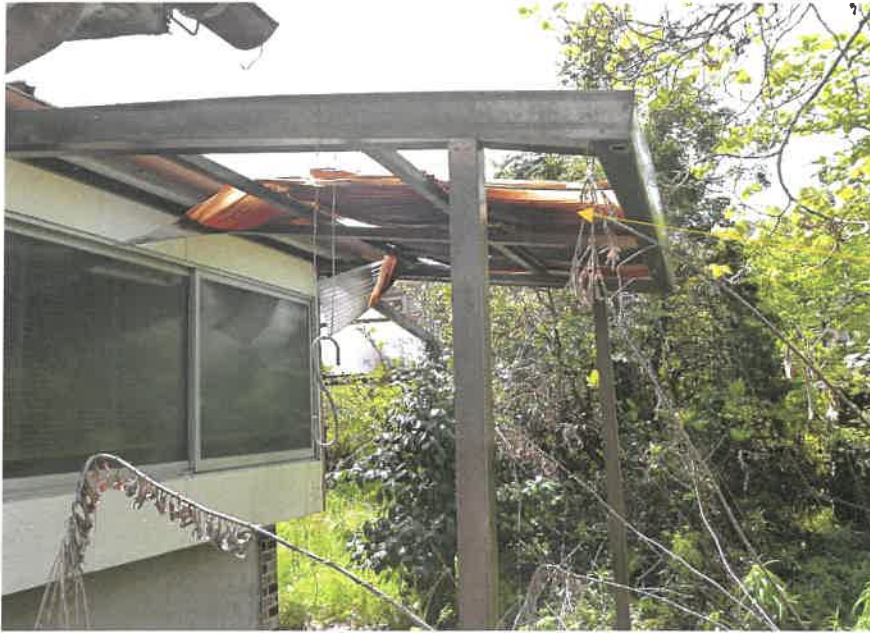
⑩物件 3 主たる建物  
さしかけ

破損

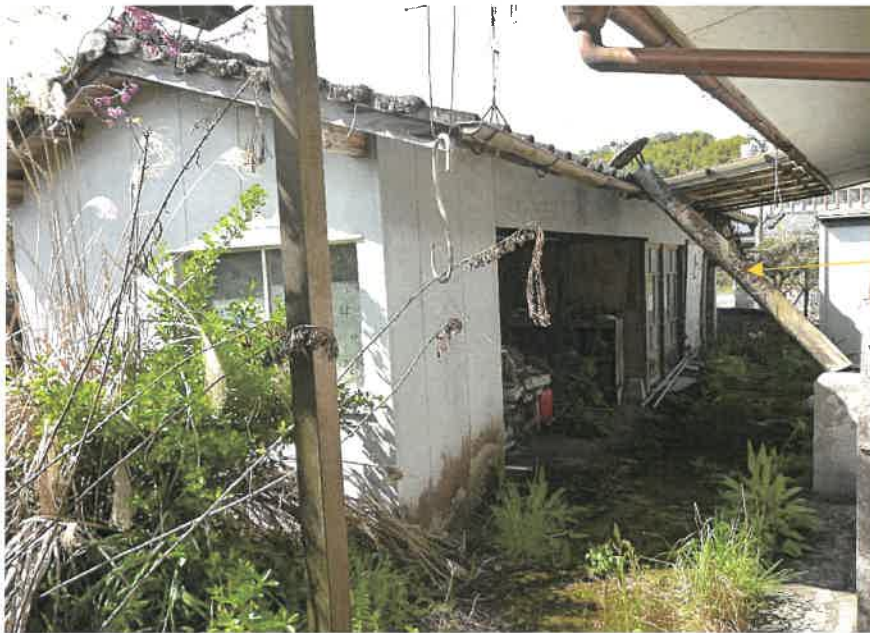
⑪物件 3 附属建物符号 1  
(外観)

浴室用煙突破損

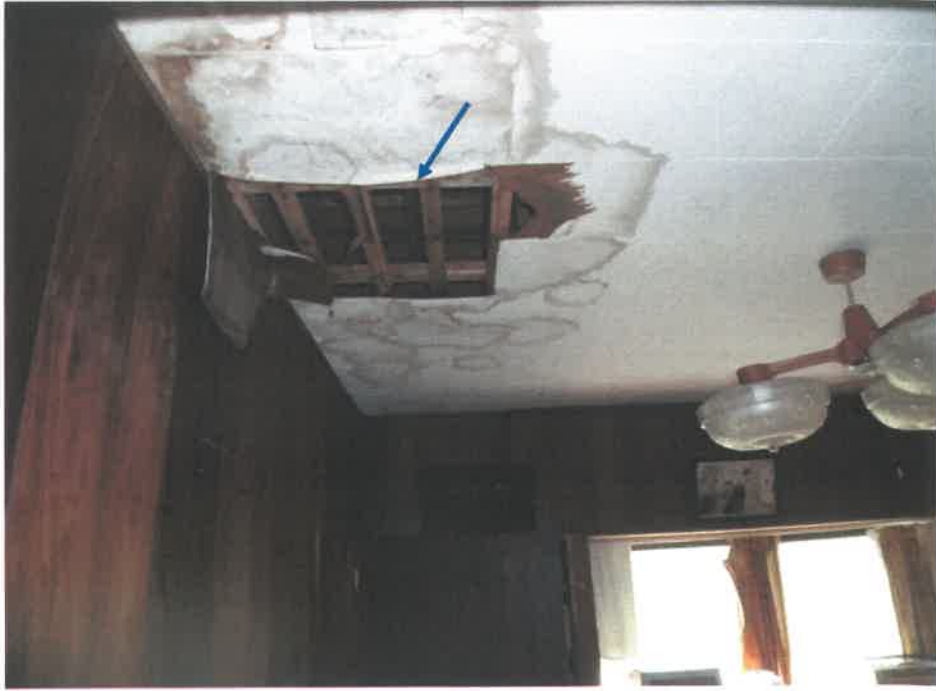
7

雨漏り跡の様子
