期 間 入 札 の 公 告

令和 6年(ケ)第1001号
令和 6年 2月 6日受理
令和 6年 3月 4日提出

現況調査報告書

評 価 書

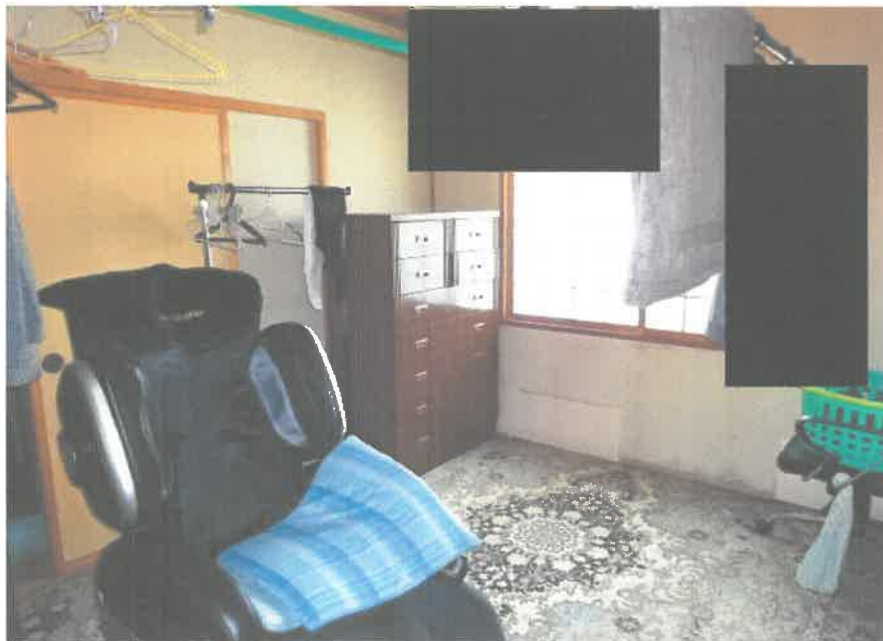
6

- (2) 玄関ドア横（向かって右側）の窓が割れている。
 - (3) 玄関ドアのドア枠が損傷している。
 - (4) 1階居間及び各室の壁、天井の黄ばみが目立つ。
 - (5) 1階和室の窓下のクロスに補修痕があり、黒カビが発生している。
 - (6) 1階階段横の壁紙クロスが一部剥離している。
 - (7) 2階洋室Bの天井の中央部分に長い亀裂が入っている。

1階和室

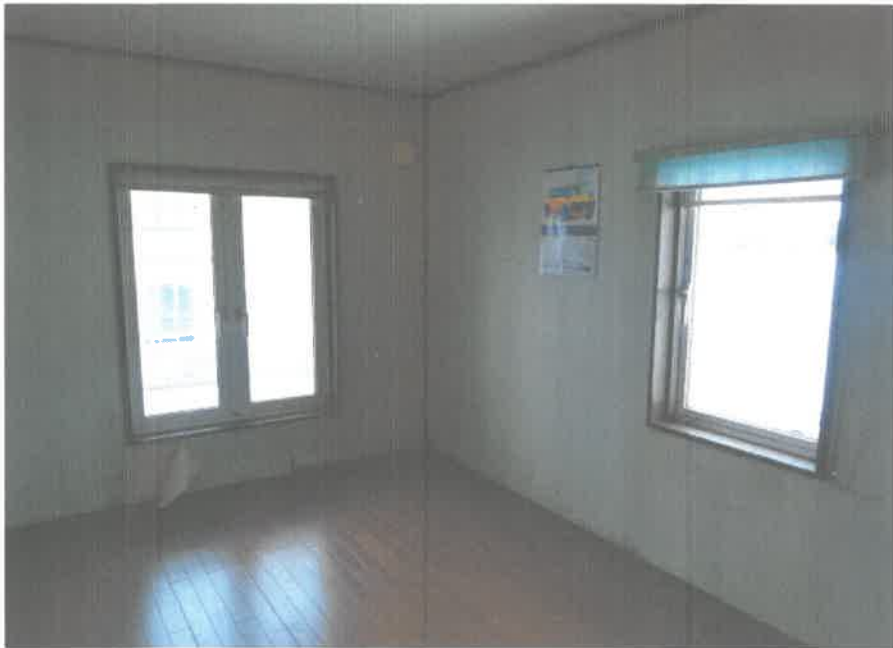
8

2階洋室 B

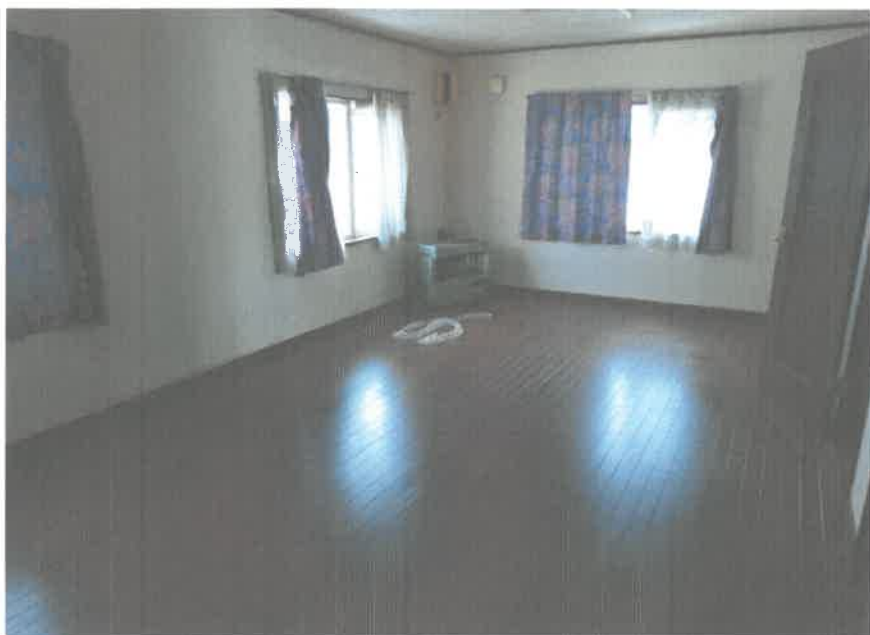
- (8) 2階洋室Cの東側の壁に黒カビが発生している。
- 8 本件建物の2階洋室Bの略西側にバルコニー（約2.48平方メートル）があるが、その構造上、本件建物の床面積には算入していない。
- 9 本件建物2階の洋室Dは、小屋裏と接している略北西側及び略南東側の壁が取り外され、一体として利用されているが、小屋裏部分（約11.59平方メートル）については、未造作であることから増築扱いとはしていない。

2階洋室C

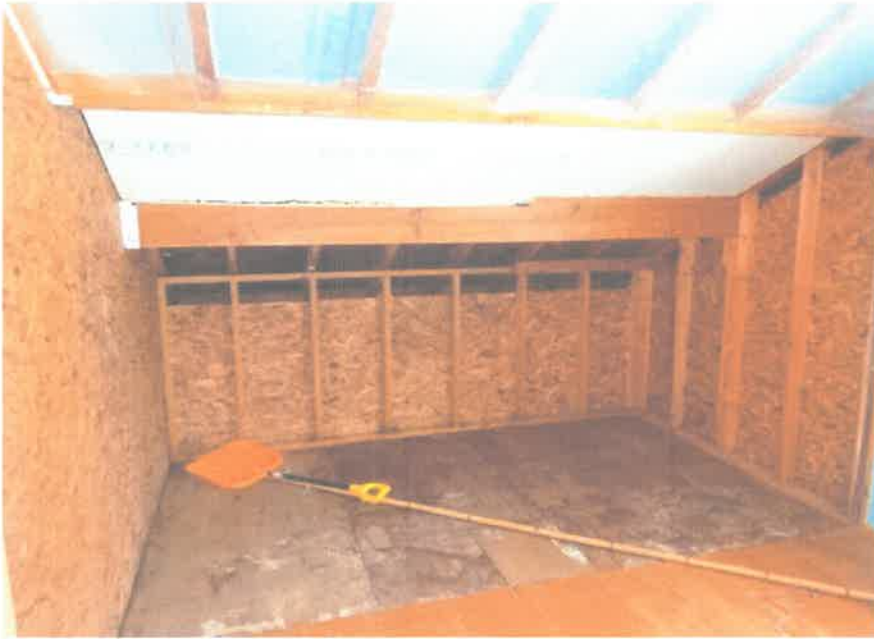
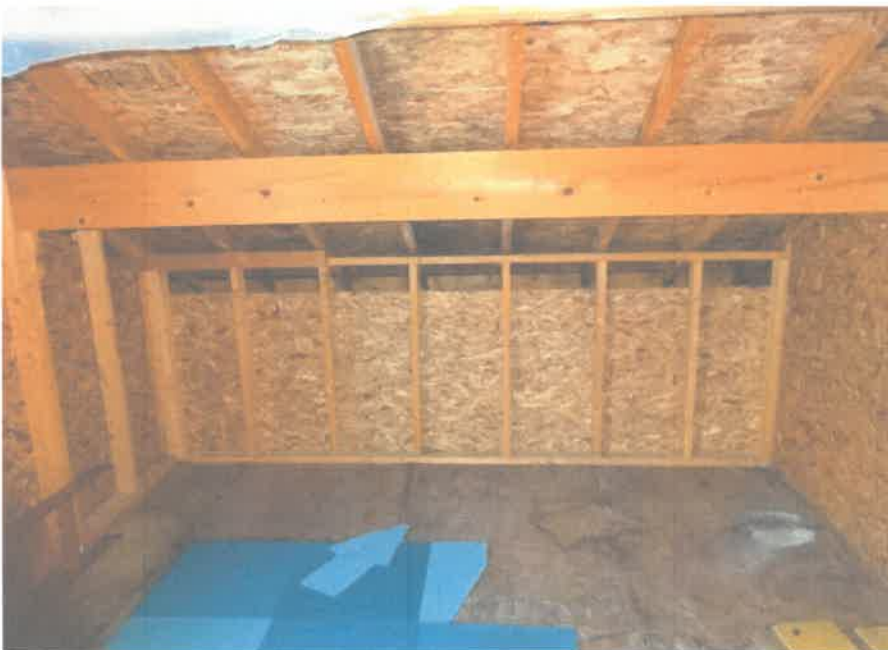
2階洋室Dの小屋裏（部屋に入って左側の部分）

2階洋室Dの小屋裏（部屋に入って右側の部分）

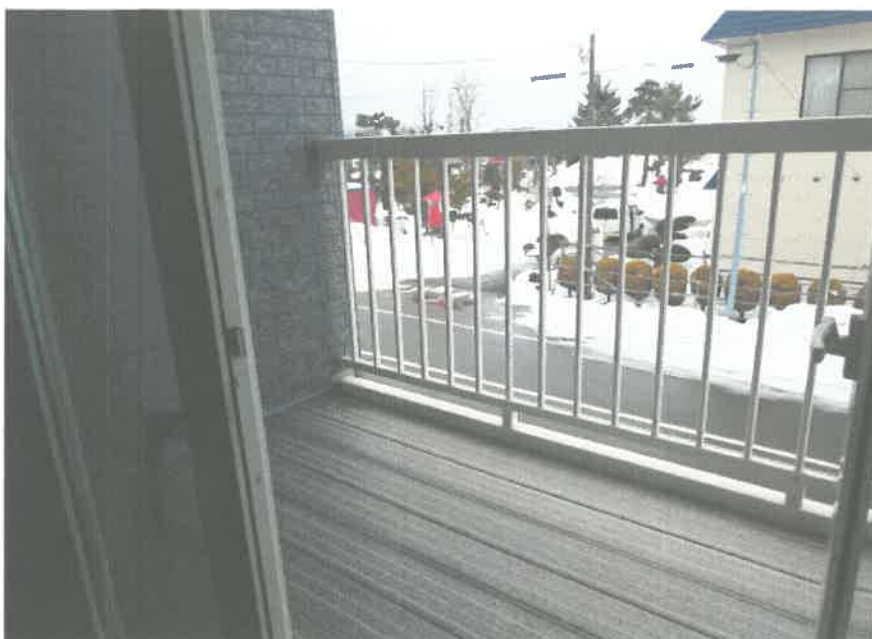
13

2階バルコニー

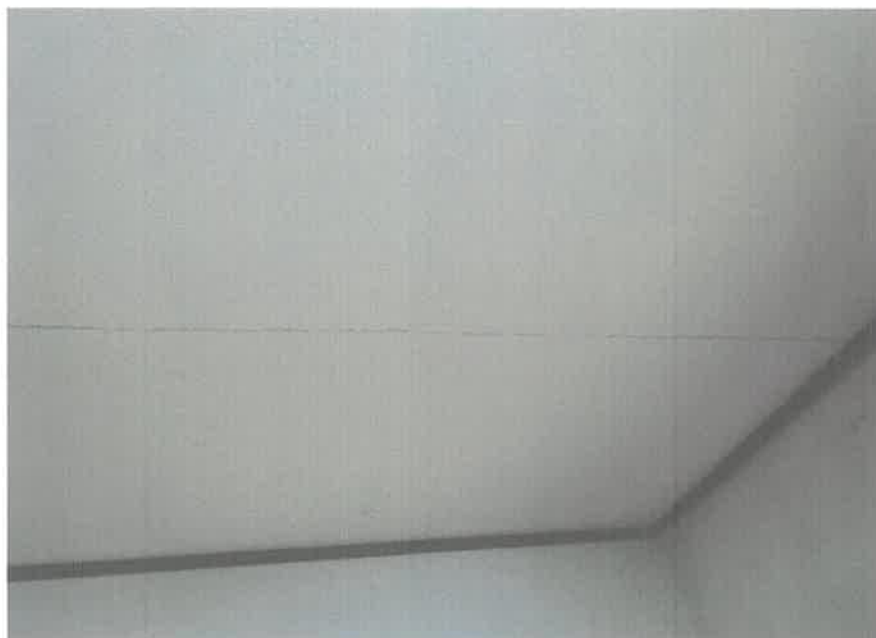
14

2階洋室Bの天井の亀裂

区 分	主である建物
建築時期及び経済的残存耐用年数	<p>建 築 年 月 日：平成10年9月26日新築。</p> <p>経 過 年 数：約26年</p> <p>経済的残存耐用年数：既に経済的耐用年数が尽きていると判定した。</p>
仕 様	<p>構 造：木造</p> <p>屋 根：亜鉛メッキ鋼板葺</p> <p>外 壁：サイディング貼り等</p> <p>内 壁：ビニールクロス貼、石膏ボード等</p> <p>天 井：ビニールクロス貼、プリント合板、石膏ボード等</p> <p>床：フローリング、クッションフロアー、畳等</p> <p>設 備：給排水設備、電気設備等</p> <p>その他：特になし</p>
床面積（現況）	<p>増 築 2階の洋室Dは、小屋裏と接している北西側及び南東側の壁が取り外されているが、小屋裏部分は未造作のため増築扱いにしなかった。（詳細は間取図参照のこと。）</p> <p>床 面 積 1階 70.10㎡</p> <p>2階 55.48㎡</p> <p>延べ 125.58㎡</p>
現況用途等	<p>現況用途：居宅</p> <p>間 取 り：5LDK</p>
品 等	<p>総 合 平成中期の古い住宅であり、総合的な品等は劣る。</p> <p>使用資材 現在の建材等に比較して見劣りがする。</p> <p>施 工 平成中期の施工であり、施工の質も劣る。</p>
保守管理の状態	汚損損耗等が目立ち、保守管理の状態は劣る。
建物の利用状況	調査時点現在、所有者が居住している。なお、占有関係等の詳細については、現況調査報告書を参照のこと。
特 記 事 項	<ul style="list-style-type: none"> ・玄関ポーチ：階段部分が一部損傷し鉄筋が剥き出しになっている。 ・玄関先：玄関ドア横の窓が割れている。 ・玄関ドア：ドア枠が損傷している。 ・1階居間及び各室：壁・天井の黄ばみが目立つ。 ・1階和室：窓下のクロスに補修痕があり、カビも発生している。 ・1階階段横の壁：クロスが一部剥離している。 ・2階洋室B：天井の中央部分に長い亀裂があり、補修を要すると思われる。 ・2階洋室C：東側の壁にカビが発生している。 ・建物全体的には、経年相応の汚損、損耗等が見られるものの、再利用に際しては設備不良、欠陥箇所等のリフォームを要する。

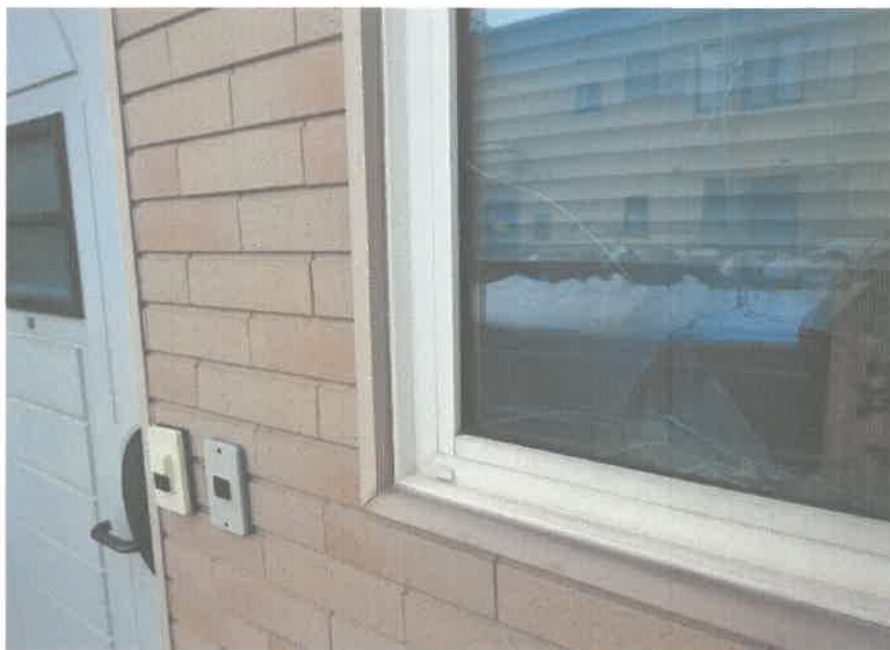
16

1階玄関横の窓の破損状況

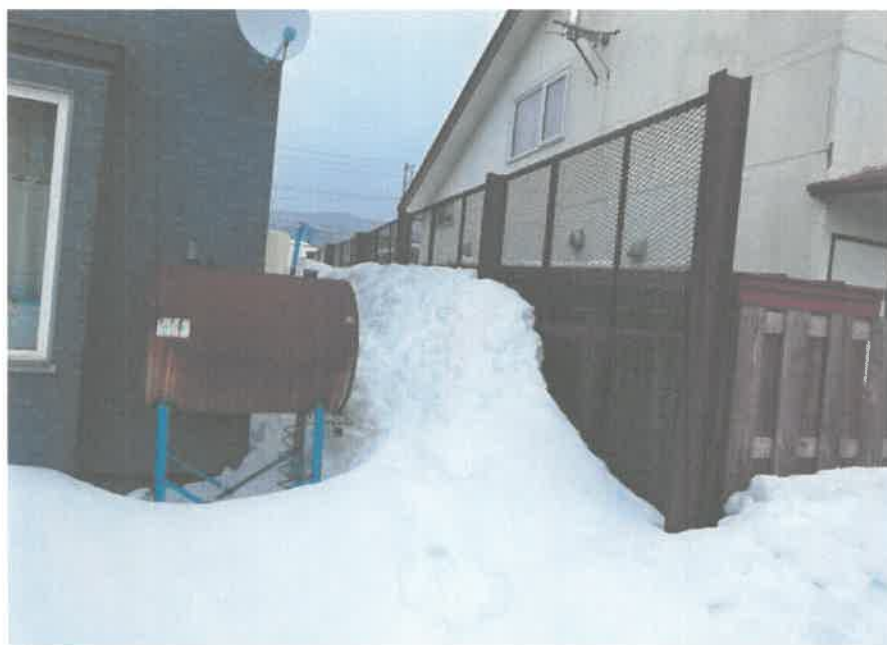
- 10 隣接地の住人によれば、本件建物の屋根の形状及び本件土地に設置されている鉄骨製雪止めフェンスの高さが足りないこと等に起因して、屋根からの落雪がフェンスを超えて隣接建物の外壁に衝突したり、ガラス窓が破損する等被害が発生しているとのことであった。
- 11 本件建物には、上記のとおり損傷等が存在するなど、全体として経年相当の劣化が存在するものと思われる。

関係人の陳述等	
陳述者 (当事者等との関係)	陳述内容等
■ A (所有者)	1 本件建物について、屋根に積もった雪が落ちて、隣接する建物に当たったりすることがあります。 2 本件土地の境界に関するトラブルはありません。
■ 隣地の住人	1 本件建物の屋根に積もった雪が落ちて、私の家の壁に衝突したり、ガラス窓が割れたりしたことがあります。 2 雪止めフェンスの高さが足りないんだと思います。

鉄骨製雪止めフェンス

<p>特 記 事 項</p>	<ul style="list-style-type: none"> <p>・鉄骨製雪止めフェンス</p> <p>物件2の南東側に鉄骨製雪止めフェンスが設置されている。但し、老朽化・損耗等により特に経済的価値は認められない。なお、南東側隣地住民によれば、物件2の屋根からの落雪により、毎年、雪止めを超えて隣地建物の外壁等に当たるほか、窓ガラスが割れる等の被害も発生していることであり、再利用に際しては注意を要する。（設置位置等の詳細は土地建物位置関係図を参照のこと。）</p> <p>・土壌汚染の可能性</p> <p>上川総合振興局環境生活課及び和寒町建設課上下水道係によれば、過去～現在まで目的土地及びその周辺で、下水道法及び水質汚濁防止法上の有害物質使用特定施設は存在していないとのことであった。</p> <p>また、現地調査及び登記簿等による過去の履歴調査等の結果、土壌汚染の可能性は確認できなかった。</p> <p>但し、評価人としての調査は限界があるため、詳細については専門家による調査を要するものである。</p> <p>・埋蔵文化財・地下埋設物の可能性</p> <p>北海道教育委員会の「北の遺跡案内」によれば、目的土地は埋蔵文化財包蔵地の指定を受けていない様である。</p> <p>また、目的土地について現地調査したところ、物件2の建物、鉄骨製雪止めフェンス、後記仮設車庫・物置等以外に建築の支障となる地下埋設物等の存在は視認できなかった。</p> <p>・位置関係等</p> <p>土地建物位置関係図記載のとおり、目的土地の北端1箇所に境界標を確認できた。目的土地については、境界標を基に公図・建物図面等と照らし合わせて位置関係・面積等を特定したものであり、正確な範囲・位置等は実測を要する。</p>
----------------	------------------------------------------------------------------------------------------------------------------------------------------------------------------------------------------------------------------------------------------------------------------------------------------------------------------------------------------------------------------------------------------------------------------------------------------------------------------------------------------------------------------------------------------------------------------------------------------------------------------------------------------------------------------------------------------------------------------------------------------------------------------------------------------------------------------------------------------

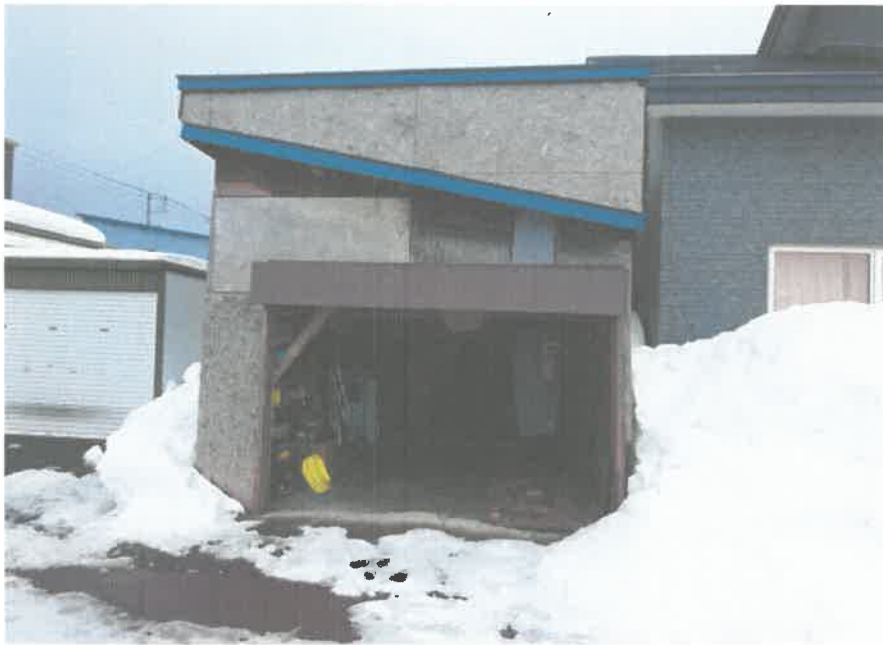
18

- 1 本件土地は、略北角に境界石が確認できたため、同境界石を基点にして実地に概測を行い特定を図ったところ、ほぼ公図のとおりと思われるが、正確には測量を要する。
- 2 本件土地は、本件建物の敷地として利用されている。
- 3 本件土地は、略南西側及び略北西側で接面する町道とほぼ等高な平坦地である。
- 4 本件土地には、本件建物に隣接して所有者所有の木造仮設車庫（約19.44平方メートル）が設置されているが、同車庫のシャッターケース及び車庫の一部が町道用地に越境している。
なお、和寒町役場建設課によれば、道路占用許可等は出ていないとのことである（評価人調査）。

木造仮設車庫

<p>特記事項 (各物件の設置位置等の詳細については土地建物位置関係図を参照のこと。)</p>	<ul style="list-style-type: none"> ・アスベスト含有建材等、建物有害物質の利用については目視調査の結果、確認できなかった。但し、評価人としての調査は限界があるため、詳細については専門家による調査を要するものである。 ・木造仮設車庫：物件2に隣接して木造仮設車庫（約19.44㎡）が設置されている。なお、シャッターケース及び車庫の一部が町道用地に越境しているため、再利用に際しては注意を要する。和寒町建設課によれば、道路占用許可等は出ていないとのことである。車庫については、劣化が著しく、特に経済的価値は認められない。また、可搬性があるため評価上考慮外とした。 ・木造仮設物置：木造仮設車庫の南東側に隣接して木造仮設物置（約4.05㎡）が設置されている。なお、可搬性があるため評価対象外とした。 ・スチール製仮設物置：物件2の西側に隣接してスチール製仮設物置（約1.92㎡）が設置されている。なお、可搬性があるため評価対象外とした。 ・建築確認関係（確認申請：H10年6月30日。番号：第289号。完了検査・検査済証の交付：完了検査を受けていないため再利用に際しては注意を要する。～和寒町建設課建築係の資料による。）
------------------------------------------------------	-------------------------------------------------------------------------------------------------------------------------------------------------------------------------------------------------------------------------------------------------------------------------------------------------------------------------------------------------------------------------------------------------------------------------------------------------------------------------------------------------------------------------------------------------------------------------------------------------
