## 期 間 入 札 の 公 告

令和 7年(ケ)第 10号

## 現況調査報告書

評 価 書

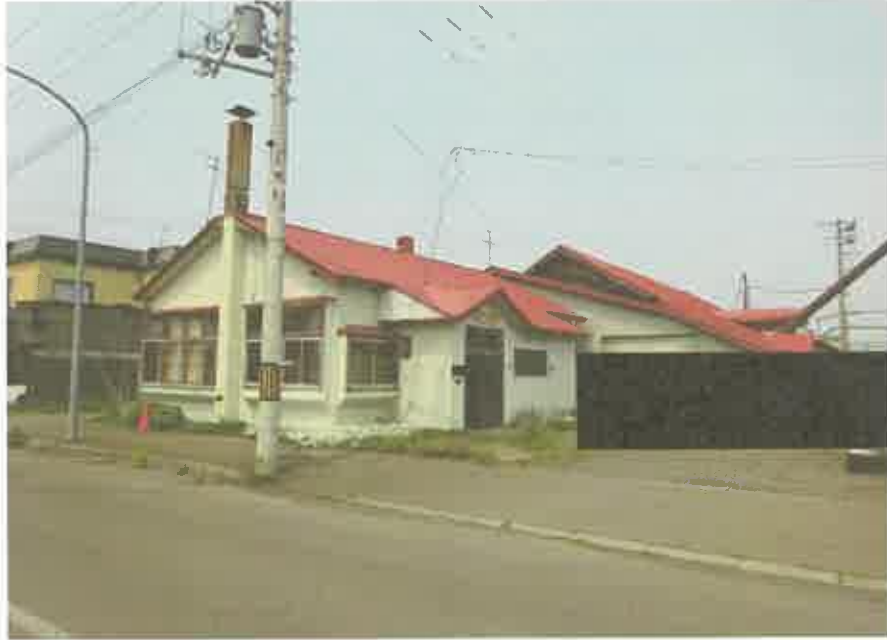
1

物件3の附属建物（符号1）である事務所

| 特 記 事 項 | ・外壁：壁材の汚損損耗等が目立つ。また、煙突に亀裂等も見られ、リフォーム等を要すると思われる。<br>・設備：空き家のため設備については動作確認出来ず使用可能かどうか不明であり、再利用に際しては注意を要する。<br>・建築確認関係（確認申請：なし。完了検査・検査済証の交付：なし。～旭川市建築指導課による。） |

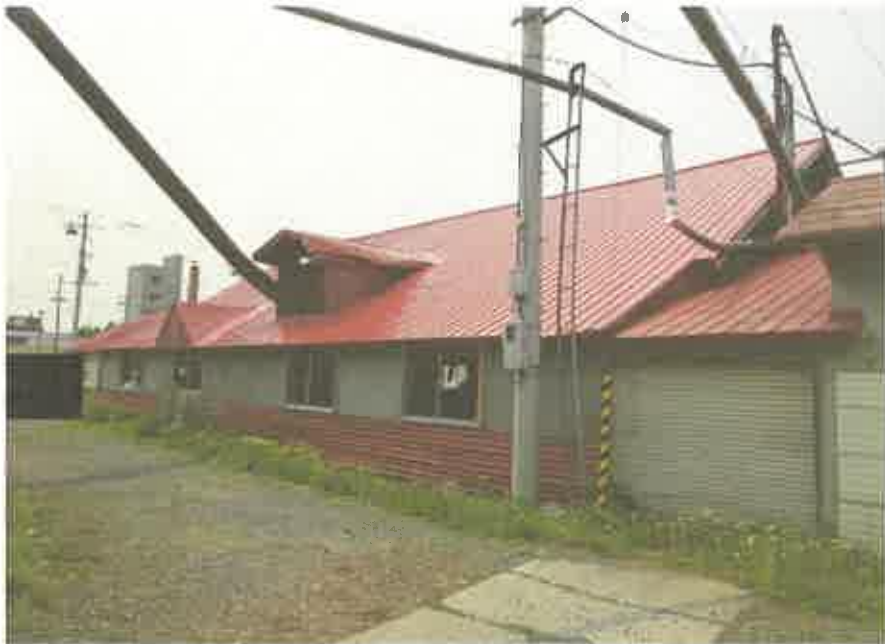
7

物件3の附属建物（符号2）である倉庫、自営柱

| <p>特記事項</p> <p>（工作物等の設置位置等の詳細は土地建物位置関係図を参照のこと。）</p> | <ul style="list-style-type: none"> <li>・自営柱<br/>物件3の附属建物符号2の北端付近に隣接して自営柱1本が設置されている。但し、上記物件については老朽化・損耗等が著しく特に経済的価値は認められない。なお、電柱にはトランス（変圧器）が設置されており、PCB等の有害物質含有可能性等があることから再利用に際しては有害物質の処理可能性等を含め注意を要する。</li> <li>・土壌汚染の可能性<br/>現地調査等の結果、目的土地については土壌汚染があるかどうか判断できなかった。なお、旭川市環境部環境指導課によれば、過去～現在まで目的土地には、水質汚濁防止法・下水道法上の有害物質使用特定施設は存在していないとのことである。<br/>また、土地登記簿等による過去の履歴調査等の結果、土壌汚染の可能性は不明であった。<br/>しかし、現地調査及び前記のとおり目的土地には大量の廃材等が残置されているほか、以前は木材工場敷地として利用されていたことから、土壌汚染が発生している可能性も考えられるため注意を要する。<br/>なお、評価人としての調査は限界があるため、詳細については専門家による調査を要するものである。</li> <li>・埋蔵文化財・地下埋設物の可能性<br/>北海道教育委員会の「北の遺跡案内」によれば、目的土地は埋蔵文化財包蔵地等の指定を受けていない様である。<br/>但し、目的土地について現地調査したところ、上記の雑草及び樹木、自営柱等以外に、目的土地西側から南西側にかけて大規模な基礎跡が2箇所残置されているのを確認した。目的土地の再利用に際しては、建築等の支障となり、かつ、撤去費用も大きくなることから注意を要する。<br/>なお、それ以外の地下埋設物等の存在は視認できなかった。</li> <li>・地積等<br/>目的物件の南東端及び南端に境界標を確認できた。目的土地については、境界標を基点にして、デジタルスコープ・巻き尺・レーザー測定器等を用い実地調査を行うことに加え、大規模な土地であるため、無人航空機（ドローン）を用いて上空から写真測量・空撮等も実施したほか、衛星写真・公図・地番図等も総合的に勘案した結果、概ね公図のとおりと思われるが、大規模な土地であり縄伸び・縄縮みの可能性も考えられることから、正確には別途精度の高い測量等を要する。</li> </ul> |

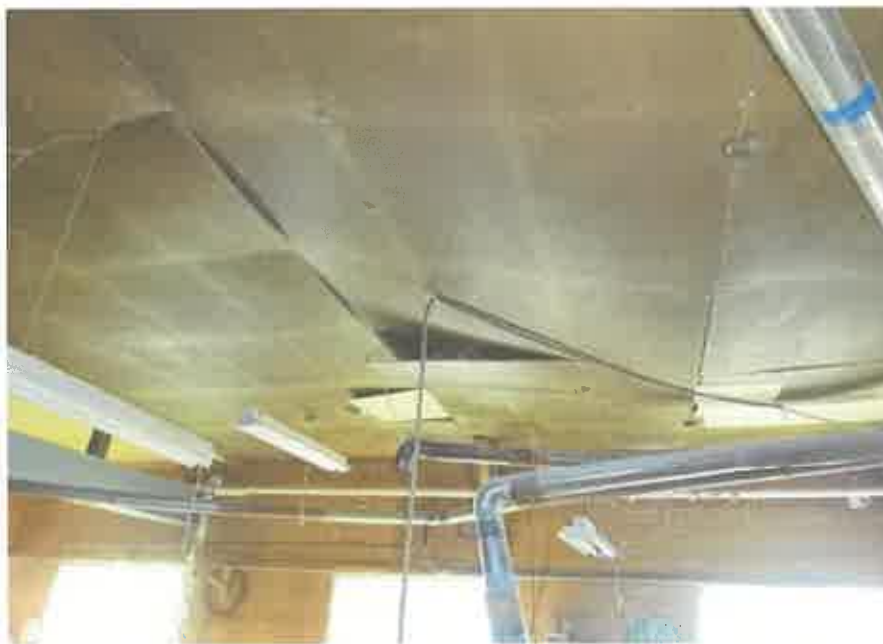
10

物件3の附属建物（符号2）である倉庫内の天井の損傷状況

| 特 記 事 項 | <ul style="list-style-type: none"> <li>・外壁：壁材の汚損損耗等が目立ち、リフォーム等を要すると思われる。</li> <li>・天井に多数の雨漏り跡があり合板を使った補修跡も見られるほか、一部天井が落ちかけている箇所もあり、再利用に際してはリフォームの可能性等も含め注意を要する。</li> <li>・設備：空き家のため設備については動作確認出来ず使用可能かどうか不明であり注意を要する。</li> <li>・北西側増築部分の周囲に鉄鋼製の柱が4本建てられており、屋根の上に4本の柱を使った床が敷かれ、キュービクル（変電設備。約5.40㎡）が設置されている。なお、キュービクルにはPCB等の有害物質含有可能性等があることから、工場内の電気設備も加え、再利用に際しては他の有害物質の存在可能性及びその処分等も含め注意を要する。なお、評価人としての調査は限界があるため、詳細については専門家による調査を要するものである。</li> <li>・建築確認関係（確認申請：なし。完了検査・検査済証の交付：なし。～旭川市建築指導課による。）</li> </ul> |

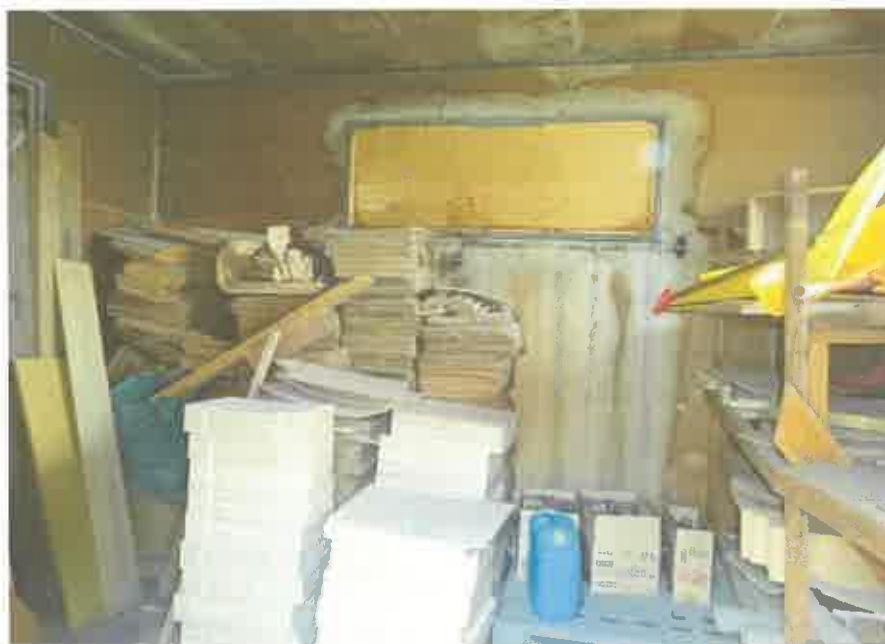
12

- 10 附属建物(符号3)の内外ともに汚損損傷が目立つ。  
なお、天井に多数の雨漏り跡があり、穴が開いている箇所も複数確認された。

物件3の附属建物（符号3）である物置の内部の状況

| 特 記 事 項 | <ul style="list-style-type: none"> <li>・外壁：壁材の汚損亀裂等が目立つ。また、一部に損傷箇所等も見られ、再利用に際してはリフォーム等を要すると思われる。</li> <li>・天井に多数の雨漏り跡があり、穴が開いている箇所も多数あり、再利用に際してはリフォームの可能性等も含め注意を要する。</li> <li>・建築確認関係（確認申請：なし。完了検査・検査済証の交付：なし。～旭川市建築指導課による。）</li> </ul> |

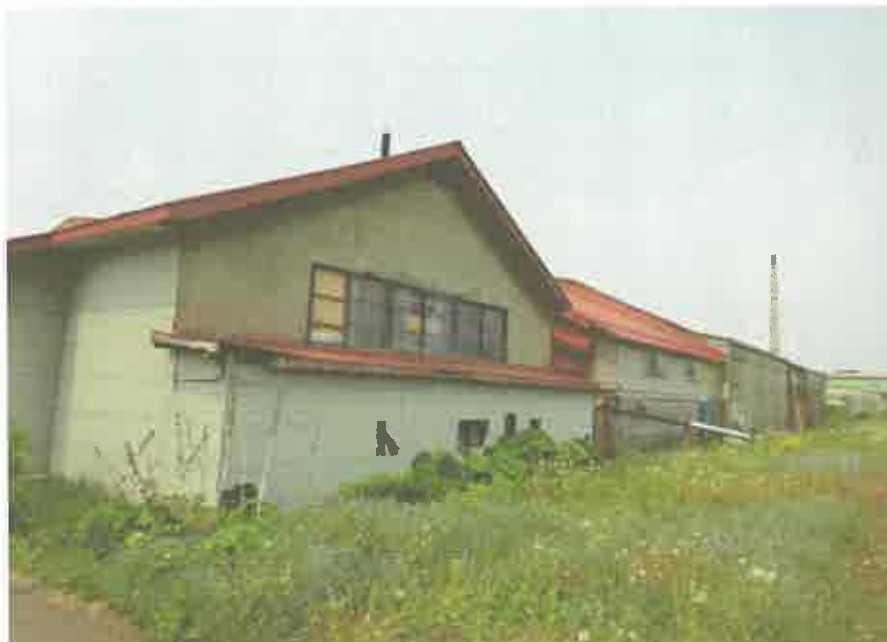
16

| 関係人の陳述等 | |
|---|---|
| <p>■ 株式会社旭ダンケの担当者</p> | <p>1 私は、目的土地の略北東側隣接地の所有者の担当者です。</p> <p>2 物件4建物に設置されていた煙突が倒れて、私どもの会社の土地に越境しているので、倒れた煙突は撤去して欲しいです。</p> |

物件4 建物（工場・乾燥所）の外観  
（倒壊した煙突の状況）

| 特記事項 | ・外壁：壁材の汚損、損耗、損傷等が目立つ。特に、南東側に大きな亀裂や穴等が多数見られ、リフォームを要すると思われる。<br>・屋根に設置されていた多数のダクトが脱落し北東側隣地境界付近の地上に散乱しているほか、建物南東側に設置されている煙突が倒れ北東側隣地に越境している。なお、隣地所有者によると、隣地から煙突を撤去してほしいとのことで、注意を要する。 | |

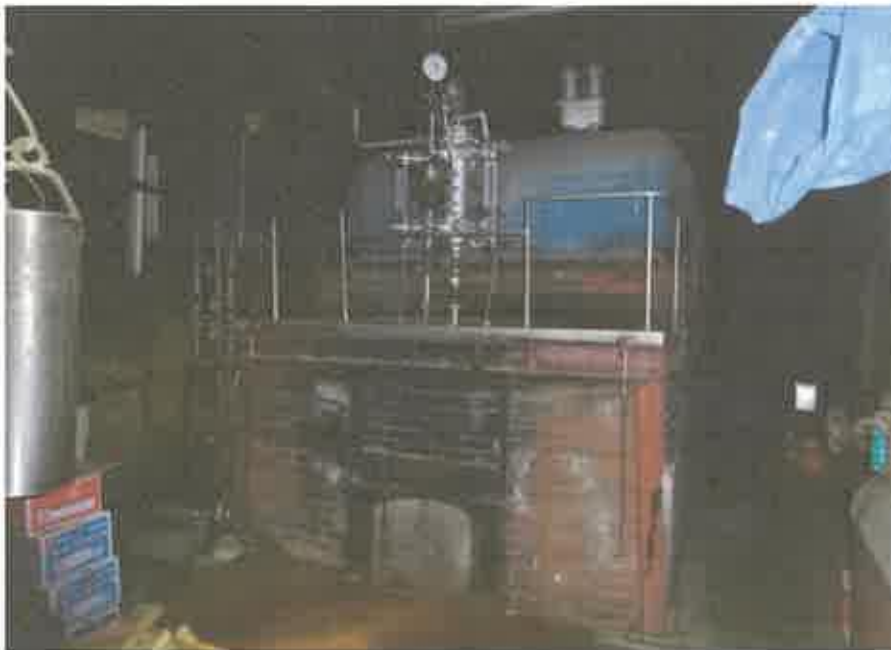
27

物件4 建物（工場・乾燥所）の内部の状況（ボイラー）

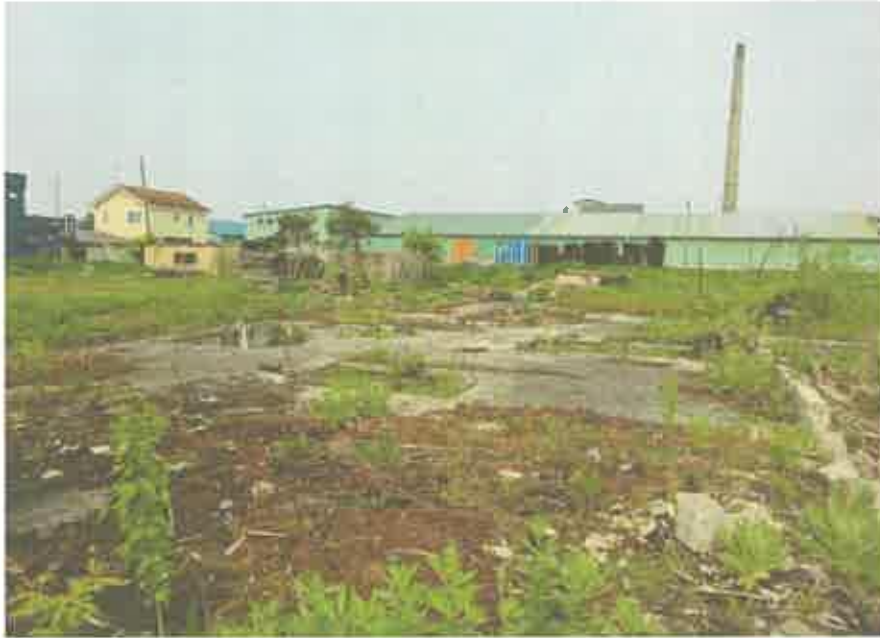
35

- 1 主である建物については現存しない。  
関係者によれば、平成30年10月頃火災により焼失したとのことであり、現状は上屋がなく基礎部分だけが残った状態になっている。
- 2 附属建物（符号1）は、2階部分が未登記で増築（増築部分の床面積約29.75平方メートル）されている。
- 3 附属建物（符号1）は、事務机、椅子、書棚、金庫、パソコン、家電製品、ストーブ等が残置されたまま、空き家の状態となっており、設備等が正常に稼働するかどうかは不明である。
- 4 附属建物（符号1）は、壁材の汚損損耗等が目立ち、煙突にも亀裂が確認された。
- 5 附属建物（符号2）は、未登記で増築（増築部分の床面積は75.62平方メートル）されている。
- 6 附属建物（符号2）の内部は、大量の木材等が残置されたまま、空き工場の状態となっており、設備等が正常に稼働するかどうかは不明である。
- 7 附属建物（符号2）の内外ともに汚損損耗等が目立つ。  
また建物内部の天井には多数の雨漏り跡が見られ、合板を用いて補強されている部分もあるが、一部天井が落ちかけている箇所も存在する。
- 8 附属建物（符号2）の略北西側増築部分の周囲に、鋼鉄製の柱が4本建てられており、屋根の上に4本の柱を使った床が敷かれ、キュービクル（変電設備、約5.40平方メートル）が設置されている。
- 9 附属建物（符号3）の内部は、大量の木材及びスコップ等が残置されたまま、空き物置の状態となっている。  
なお、登記上は附属建物（符号3）の種類が受電室となっているものの、同建物内には、受電設備等は存在しない。

物件3の主である建物の建っていた場所付近の状況  
(基礎部分だけが残っている。)

| 建 物 の 利 用 状 況 | 調査時点現在、現存しない。なお、関係者によれば、平成30年10月、火災により焼失したとのことであり、現況は上屋がなく基礎部分だけが残った状態になっている。 |

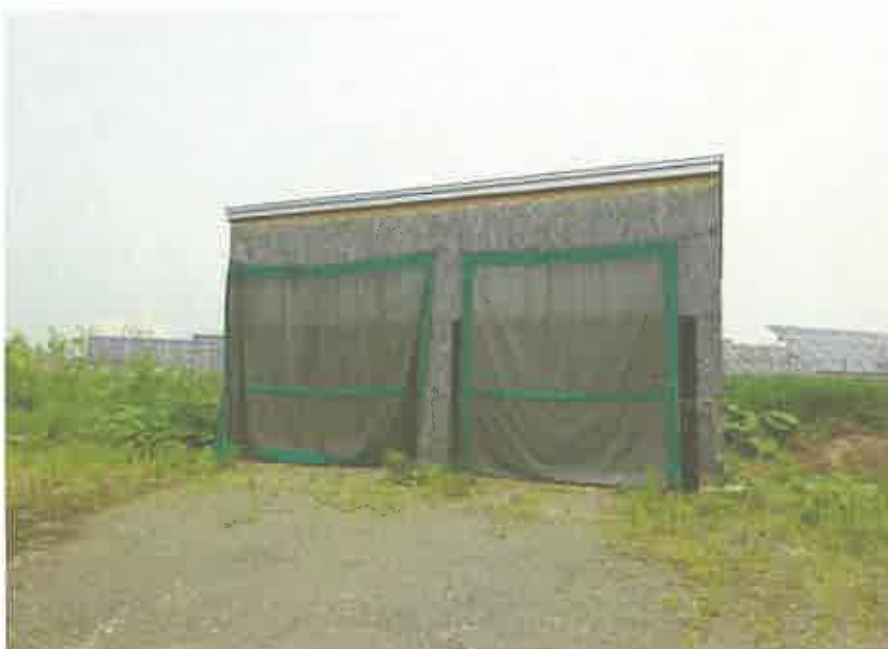
36

- 1 1階に未登記の増築部分(増築部分の床面積約174.39平方メートル)及び2階部分が未登記で増築(増築部分の床面積約162.00平方メートル)されている。
- 2 略南東側に、梯子を利用して行き来できる中2階部分が存在するが、大部分の高さが約1.4メートルであり、1階の上空部分を利用した簡易な構造のため、建物の床面積には算入していない。
- 3 建物内部には、大量の木材、木材加工用品、机等が残置されたまま、空き工場の状態となっており、内部の設備(ボイラーや木材乾燥室等)が正常に稼働するかどうかは不明である。
- 4 外壁について、壁材の汚損、損耗、損傷等が目立つ。  
特に南東側に大きな亀裂や穴等が多数見られる。
- 5 建物の屋根に設置されていた多数のダクトが脱落し、北東側隣地境界付近に散乱しているほか、建物略南東側に設置されている煙突が倒れて略北東側隣地に越境している。  
略北東側隣地の所有者の担当者は、倒れた煙突の撤去を希望している。
- 6 物件3の附属建物(符号2)の木材粉塵用排気管が、建物のボイラー室に繋がっており、ボイラーで焼却していたものと思われる。
- 7 未登記附属建物(倉庫)については、堅固な扉等はなく、開口部は布で覆われた簡易な構造になっている。  
なお、調査時点において、内部には木材等が残置されていた。

未登記附属建物（木造亜鉛メッキ鋼板葺平家建倉庫）

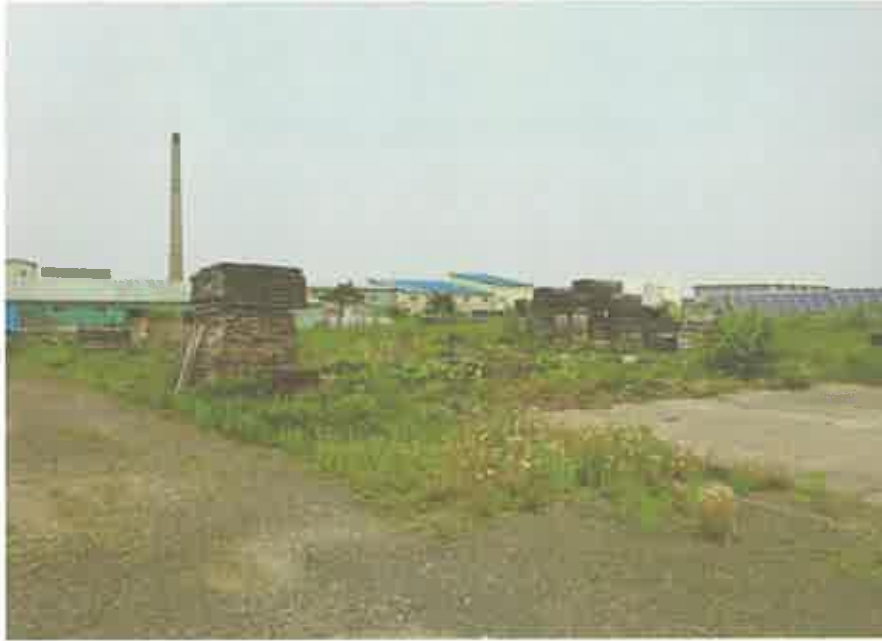
39

目的土地上に置かれている廃材等の状況

| 土地の利用状況等 | 物件1～2の2筆一体地は、物件3の附属建物及び、物件4の建物敷地等として利用されている。加えて、北西側一帯については雑草等が繁茂しているほか、大量の廃材（朽腐した木材等）も残置されている。更に、物件4の建物周囲を中心に複数の樹木も存している。なお、目的土地は北東側隣接地より約0.5m低く、境界付近が法地になっている。<br>但し、その他の隣地とは概ね等高で接している。周辺は戸建て住宅、共同住宅、太陽光発電基地等が混在している。 | |

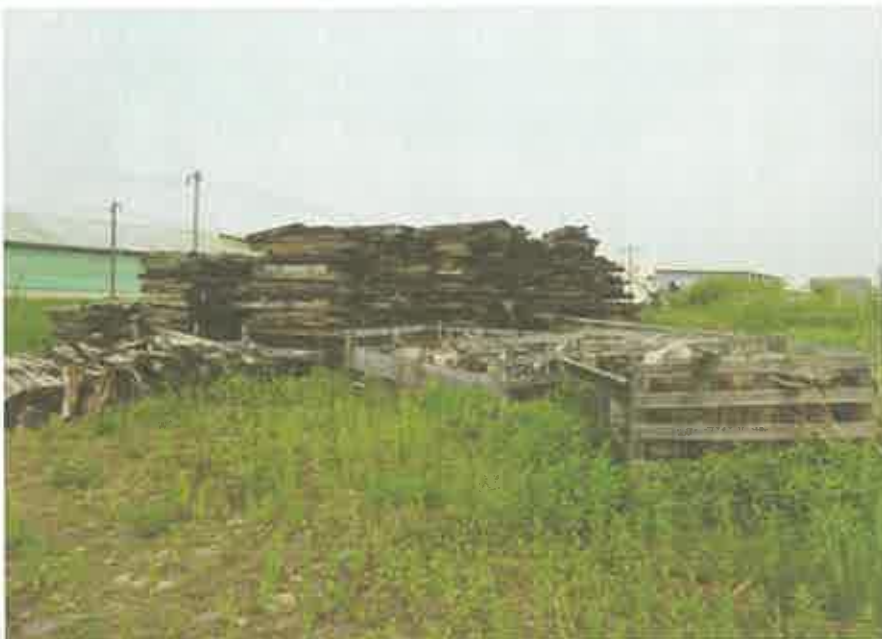
40

目的土地上に置かれている廃材等の状況
