## 期 間 入 札 の 公 告

1 所 在 長生郡長生村本郷字小屋塚

## 現況調査報告書

# 評 価 書

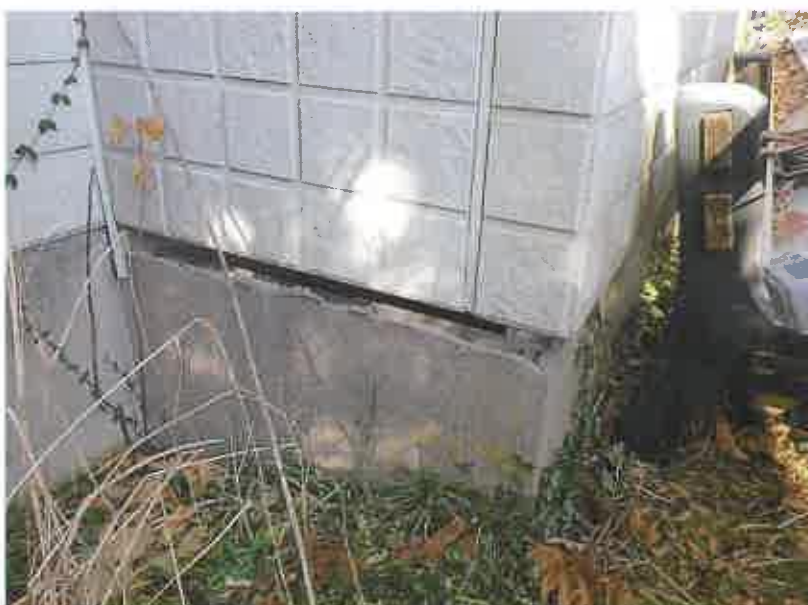
⑨

- (1) 主である建物
  - ① 平成 3 年 2 月 19 日新築の建物で、内壁のクロスには経年による損耗に加え、猫等による引っかきキズと思料される剥がれがあり（写真⑮）、また、玄関ドアは木製であり、施された塗装が劣化してはがれが生じていた。
  - ② 1 階台所の東側の建物の本体とコンクリートの基礎部分との間に隙間が生じていた（写真⑨）。
  - ③ 2 階洋室 1 を入口部分とする小屋裏部分に床面積約 6 平方メートルの収納スペースが存するが、その最高部の高さは約 1.4 メートルであったので、階層及び床面積に算入されない。
- (2) 附属建物符号 1  
車庫及び債務者会社が扱っていた商品等の倉庫として利用されていたものと思料される。
- (3) 附属建物符号 2  
物置として使用されている。

| 特 記 事 項 | 1 建築確認（第長222号，平成2年11月28日）<br>検査済みなし。検査済みの取得履歴が見当たらなかったことから建築基準法の諸法令との適合性は不明である。<br>2 建築時期・使用資材等からアスベスト使用が疑われるものの，通常使用上は問題ない。但し，取り壊し時に，特段の対策が必要になるものと思料される。<br>3 1階台所の東側の基礎が施工不良な状況であるためか軟弱地盤の影響のためか不明であるものの，台所の東側の建物本体と基礎とが緊結されておらず，隙間が生じており，耐震性に難なしとは言えない状況にある。<br>床の傾きを疑い，1階玄関前の床において，評価人持参のビー玉による簡易な建物傾き調査を行ったが，特段顕著な転がりを示さなかった。<br>玄関扉の収まりの悪さは玄関扉の蝶番が不良によるものと思料される。 | |

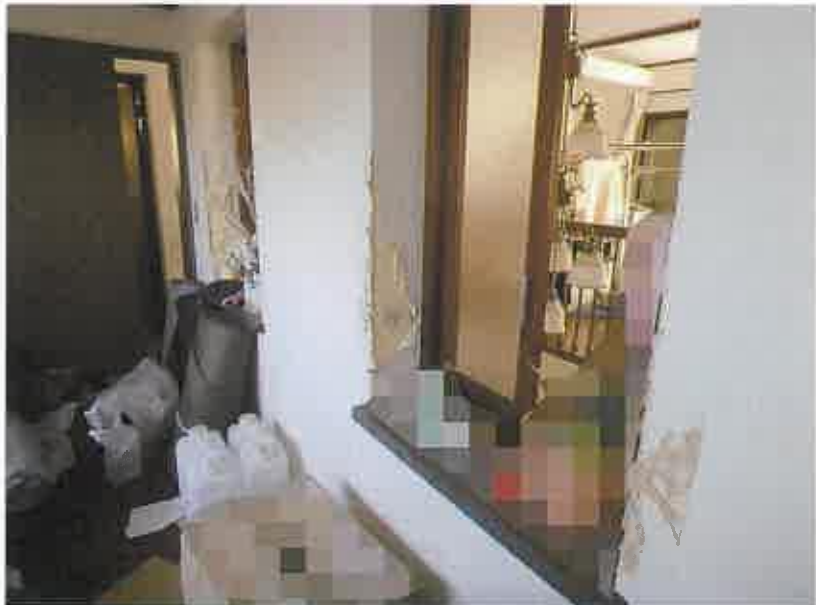
⑮

| 保守管理の状態 | 劣る（各所に猫等の小動物によるものと思料される引っ掻き傷が見られた。<br>室内は手入れがなされておらず，蜘蛛の巣が張り，土埃の堆積も見られた。<br>内壁クロスのひび割れ・汚れは，経年減価相当内の減耗と判断した。<br>ライフライン等が正常に稼働するかは不明である。<br>1階洗面所の一部にブルーシートが張られていたが，雨漏りのためかシロアリ被害【構造は軽量鉄骨造であるが，内壁等に木材使用が推測され，それらの部材のシロアリ被害が考えられる】のためかは不明である。<br>玄関ドアの塗装が劣化し剥離している。） | |
