期 間 入 札 の 公 告

千葉地方裁判所民事第4部

現況調査報告書

評価書

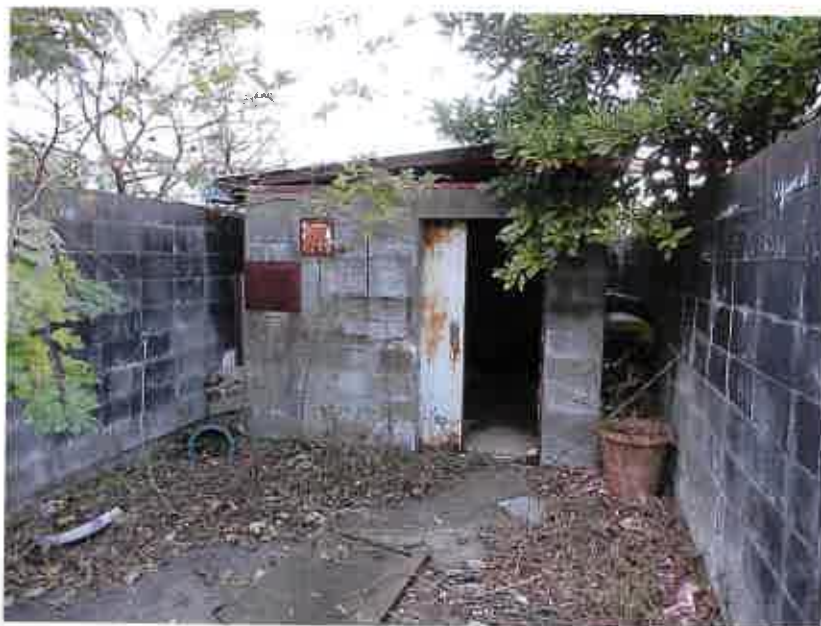
②
未登記附属建物
(倉庫)

種類	倉庫 (LPガス庫)
家屋番号	無し。未登記
構造	コンクリートブロック造平家建
現況	空家である。残置物なし。劣化が進んでいる。屋根が破損している。
床面積	約12㎡(現地概測)
建築年月日	不明。用途から物件1建物と同時期と推定される。
建築確認等	海匠土木事務所建築宅地課では確認できず。
備考	物件3土地に所在。基礎あり。

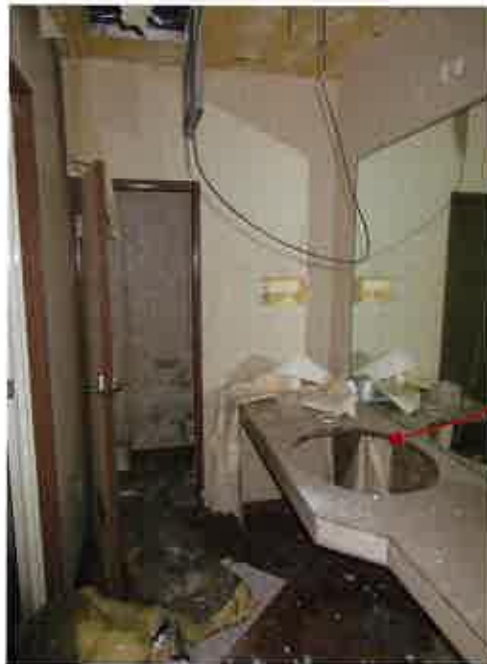
⑤
105号室(洗面)

洗面ボウルが取り外されている

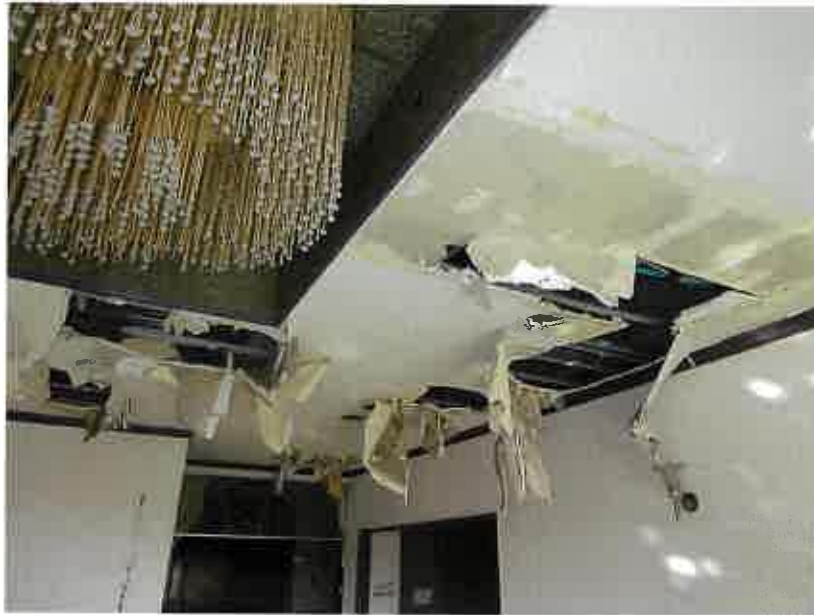
⑩
ロビー天井

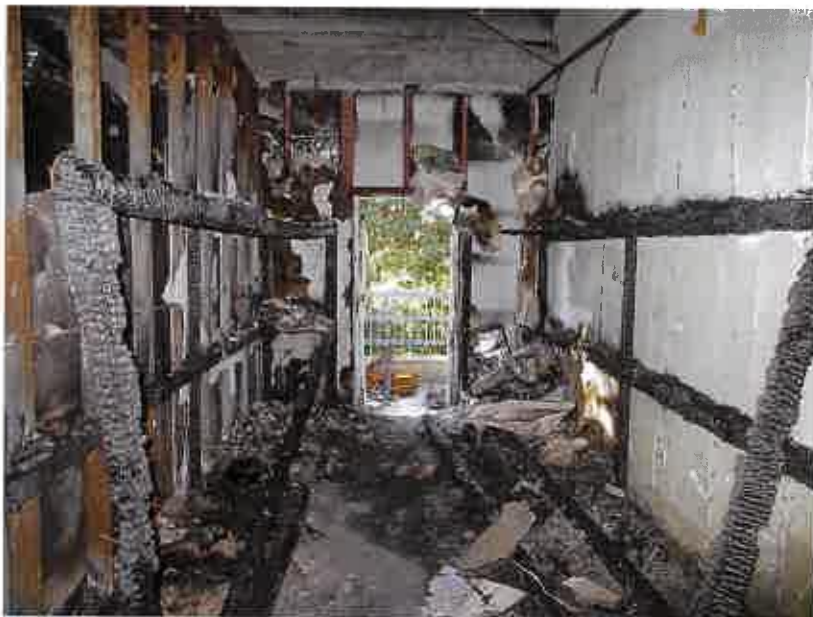
⑭
2階リネン室

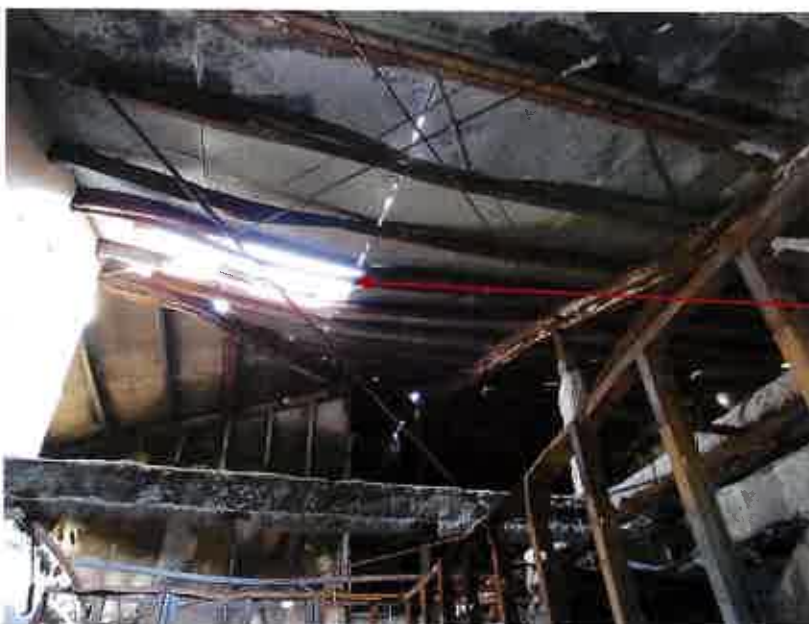
⑮
屋根が欠落

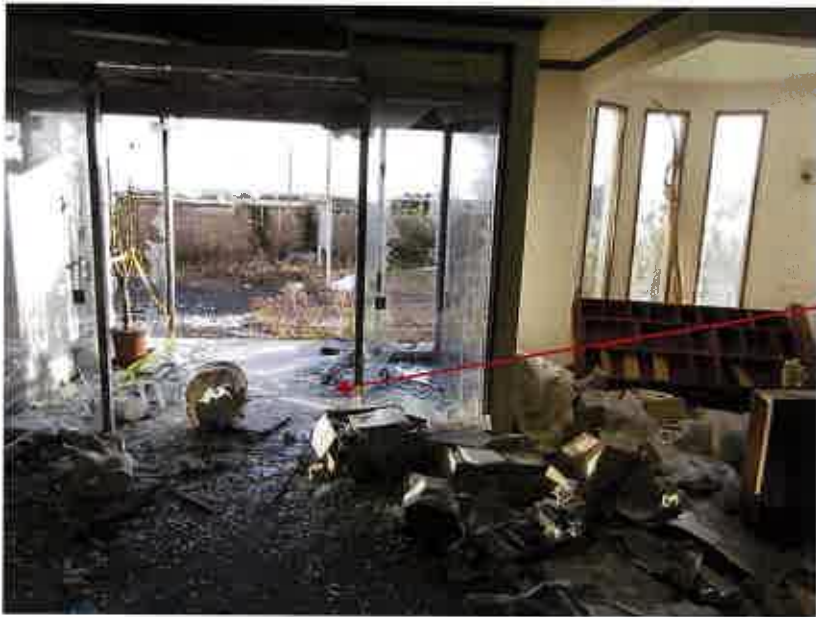
①7

ガラス破片が散乱
