期間入札の公告

1 所 在 日立市十王町伊師本郷字川向3899番地1

現況調査報告書

評 価 書

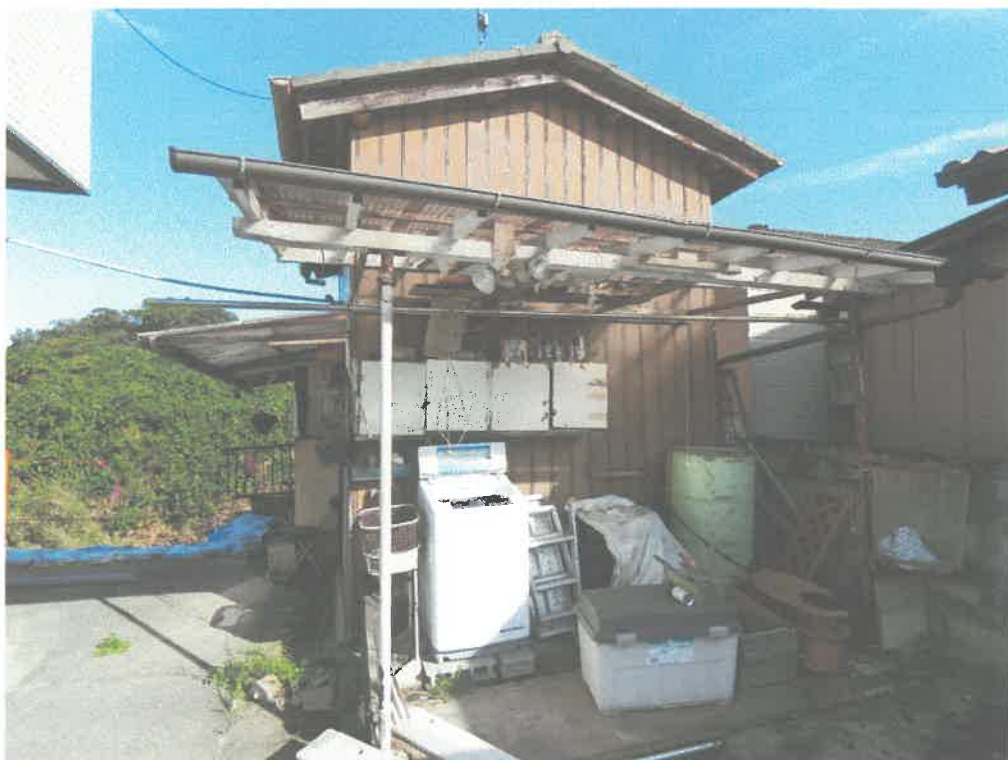
写真番号 2

未登記附属建物
①
※土地は売却対象外

区 分	附属建物
建築時期及び経済的残存耐用年数	建築年月日 年月日不詳新築 経済的全耐用年数 25年 経過年数 49年 (所有者へのヒアリング、現況による推定) 経済的残存耐用年数 満了
仕 様	構 造 木造 屋 根 瓦葺 外 壁 サイディングボード張 内 壁 内壁材による仕上なし 天 井 天井材による仕上なし 床 土間コンクリート敷、板張 設 備 電気
床面積（現況）	1階10.00㎡ 2階8.00㎡ 計 18.00㎡(現地における概測数量)
現況用途等	階層 地上2階建て 現況用途 倉庫 間取り 建物間取図参照
品 等	やや劣る
保守管理の状態	劣る
建物の利用状況	本件建物の所有者が居住し、主たる建物を居宅、未登記附属建物を倉庫の用途に使用している。
特 記 事 項	目視において、小石川方向に若干傾いており、危険な状態となっている。なお、ヒアリングによれば建物が傾いたのは今回の台風被害ではなく、東日本大震災の時点であるとのことである。

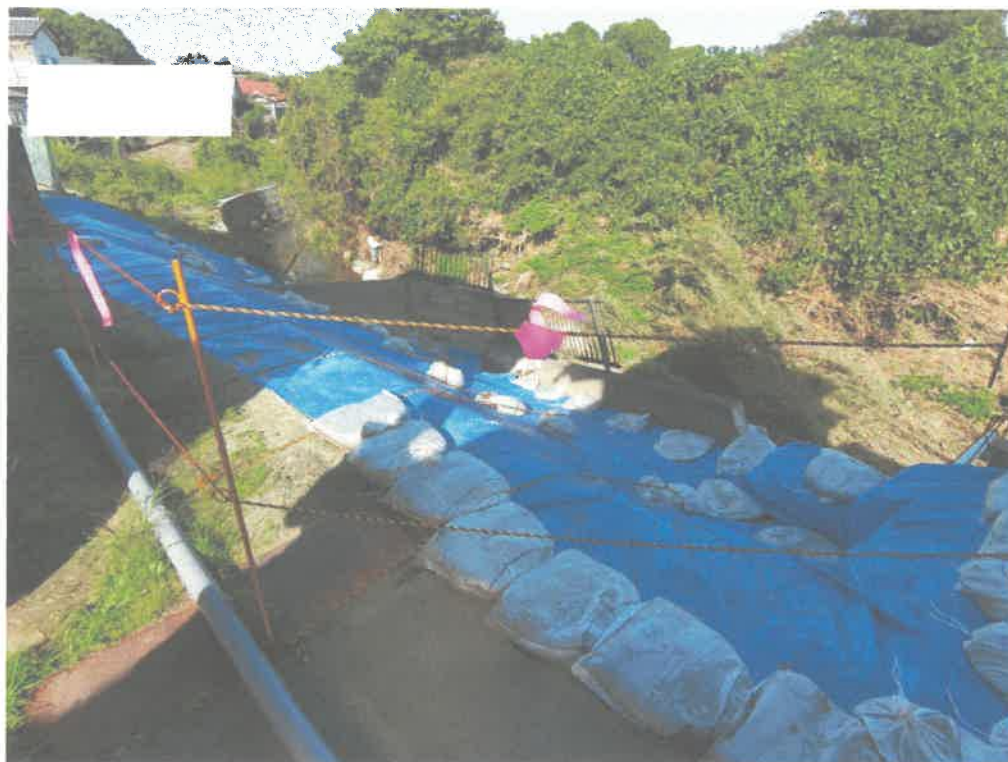
写真番号 3

- 1 本物件の状況は、土地建物位置関係図、建物間取図及び添付した写真のとおりである。
- 2 本物件は小石川に面しているが、令和5年台風13号災害により本物件の敷地部分を含む小石川の護岸が崩れ、現況調査時においては崩落部分をブルーシートで覆うなどの応急措置のみが施されている状態で、修復工事は未定とのことだった。また本物件の前面道路も冠水したとのことであり、本物件の南方向に位置する公園は、冠水によってフェンスが倒れており、立ち入り禁止になっていた。
- 3 本件建物は台風13号による被害を受けていなかったが、東日本大震災による扉の歪みなどが見られた。
- 4 以上から本物件の占有状況については、登記事項証明書の記載及び関係人の陳述、その他現場の状況等を総合して2枚目記載のとおりであると認定した。

敷地の崩落部分
※土地は売却対
象外

台風13号による豪雨災害により、小石川の護岸が崩れ、物件1建物の敷地の一部も崩落している。現地調査時点において、ブルーシート等により応急処置がなされている状態となっている。

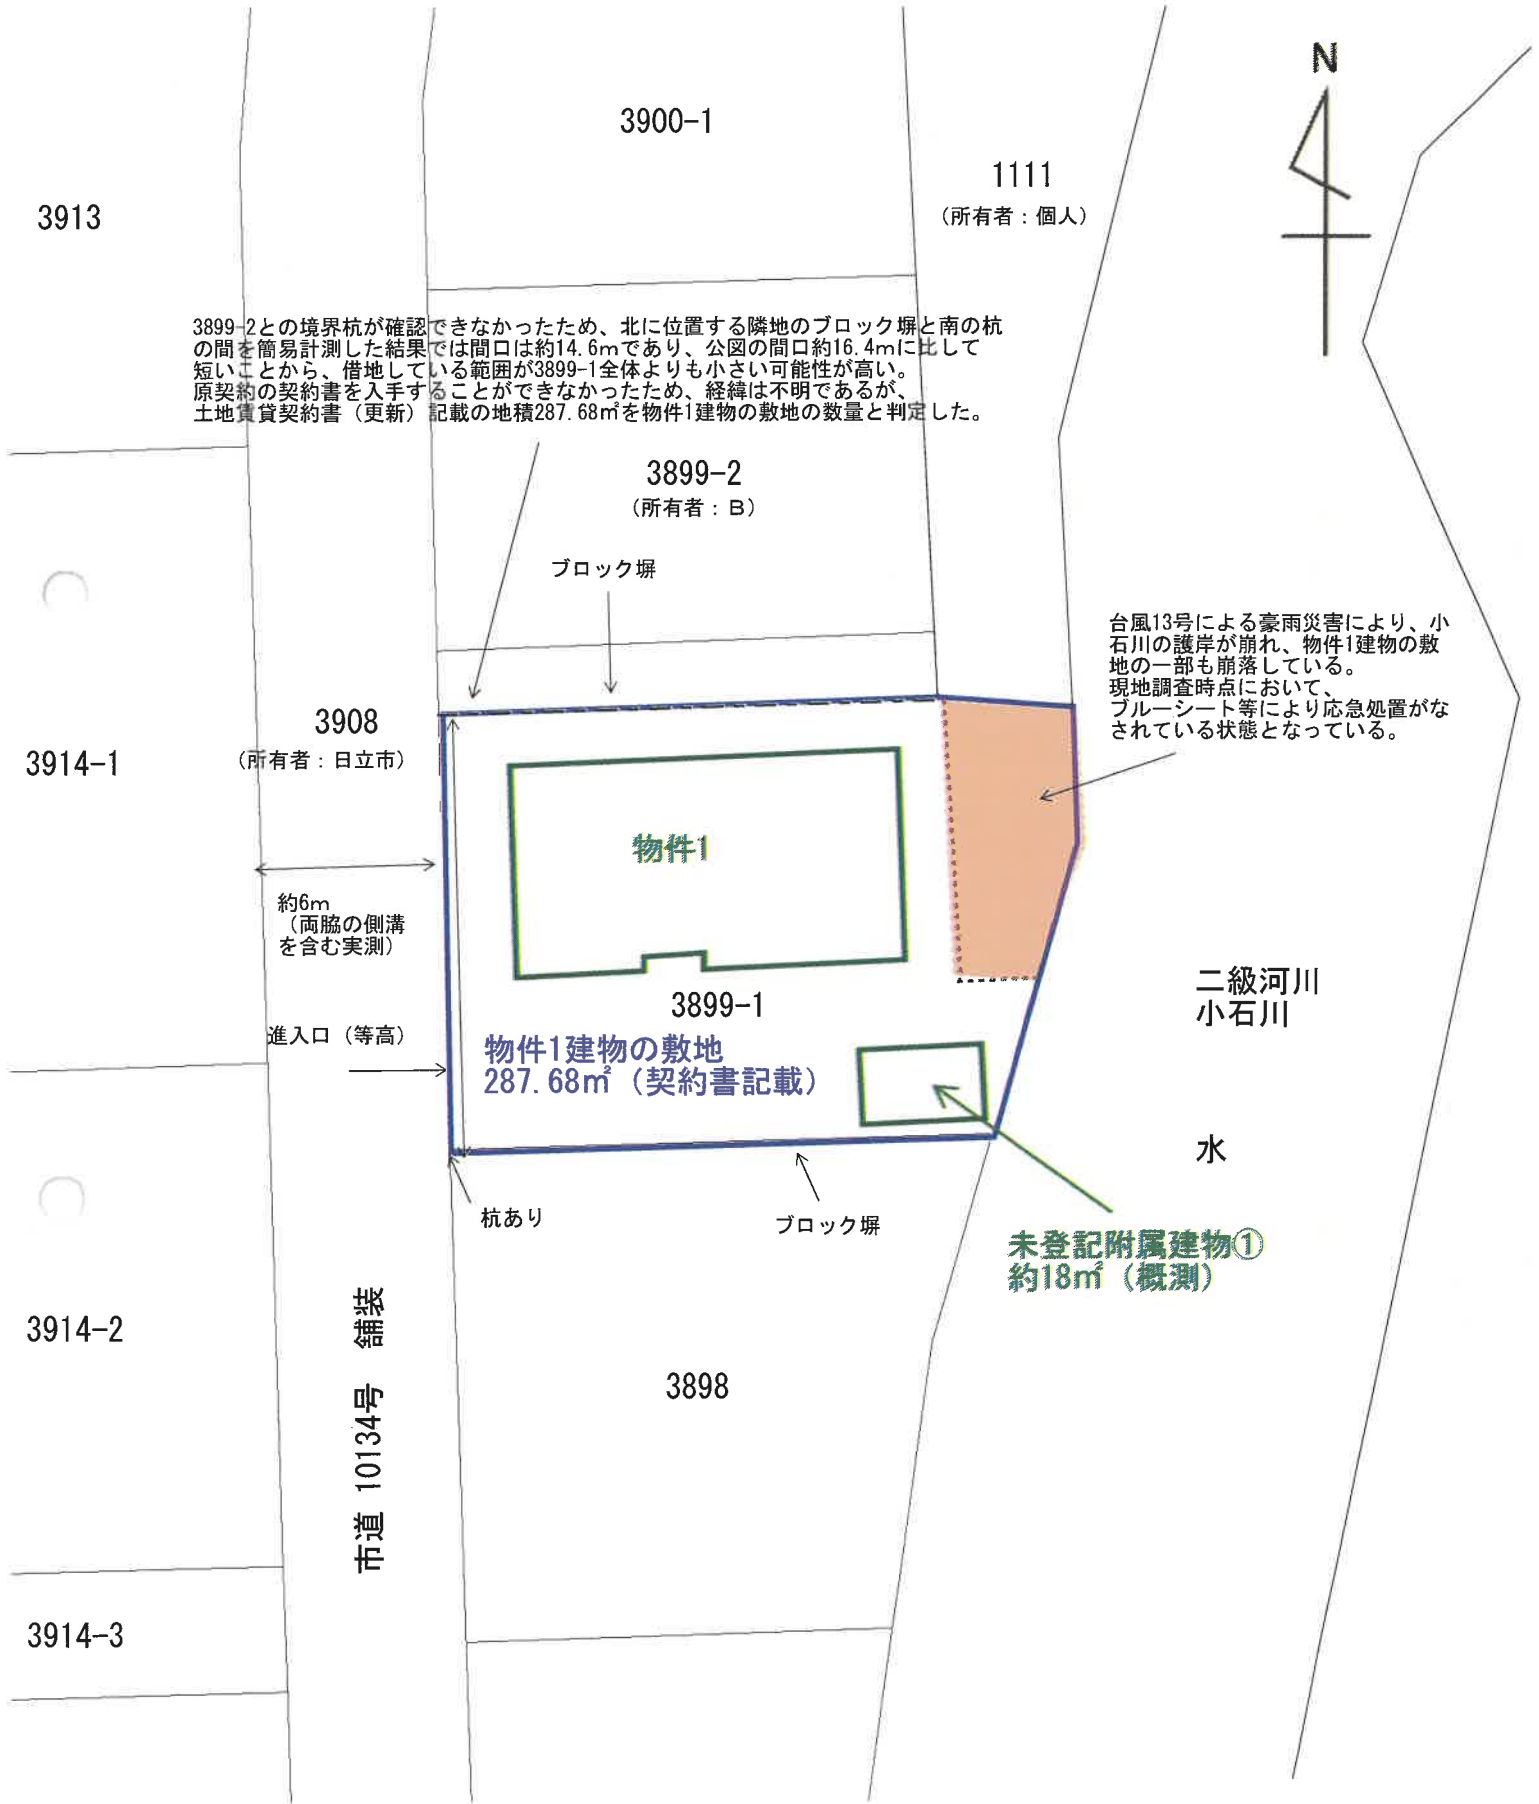
土地建物位置関係図

3899-2との境界杭が確認できなかったため、北に位置する隣地のブロック塀と南の杭の間を簡易計測した結果では間口は約14.6mであり、公図の間口約16.4mに比して短いことから、借地している範囲が3899-1全体よりも小さい可能性が高い。原契約の契約書を手入することができなかったため、経緯は不明であるが、土地賃貸契約書(更新)記載の地積287.68㎡を物件1建物の敷地の数量と判定した。
