期 間 入 札 の 公 告

京都地方裁判所宮津支部

現況調査報告書

評 価 書

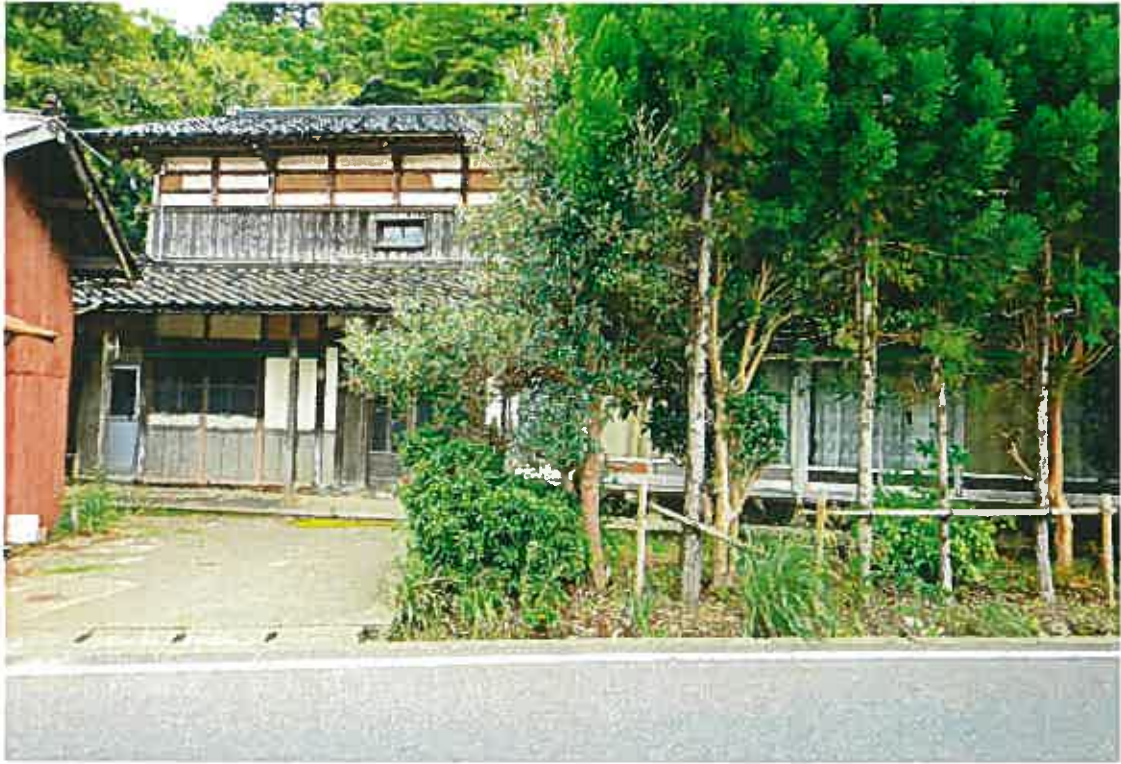
1
主である建物

- (1) 本件建物の主である建物（以下「主である建物」という。）内部の天井、床などに水染み跡が複数認められ、屋根及び天井の崩落、床の抜け、壁の傾斜、壁・天井材・建具などの複数の汚損及び破損箇所が見られ、それ以外にも経年相応の劣化が見られる。
 本件建物の附属建物符号2（以下「附属建物符号2」という。）についても経年相応の劣化が見られる。
 本件建物の附属建物符号3（以下「附属建物符号3」という。）についても建物内部の天井の水染み跡が複数認められ、天井の崩落、床の抜けのほか、経年相応の劣化が見られる。
- (2) 本件建物内に家財はほとんど無く、空家の状況である。本件建物に電気、ガス、給排水設備等はあるものの、使用されていない模様であり、これらの設備が使用可能か不明である。
- (3) 主である建物の西側部分については天井及び床の損傷等により立ち入った確認等ができなかったため、建物見取図のうち、主である建物西側部分については外観及び所有者の長女からの聴取などから推測したが、不明点がある。
- (4) 主である建物の土間の北側の天井から梯子を使用して、玄関や土間付近の屋根裏に出入りすることが出来る。屋根裏は広いスペースがあり、荷物なども置かれており、さらに上段に昇る梯子があったが、天井が抜ける危険があり、屋根裏内部を確認することはできなかった。
- (5) 主である建物東側部分の廊下北側の和室の天井を開口部とする屋根裏が存在する。屋根裏は広いスペースがあり、荷物などが置かれている。
- (6) 附属建物符号3北側中央の物置の天井を開口部とする広いスペースの屋根裏がある。
- (7) 主である建物東側外壁に物入れが存在する。
- (8) 主である建物東側に構築物（物置）が存在する。

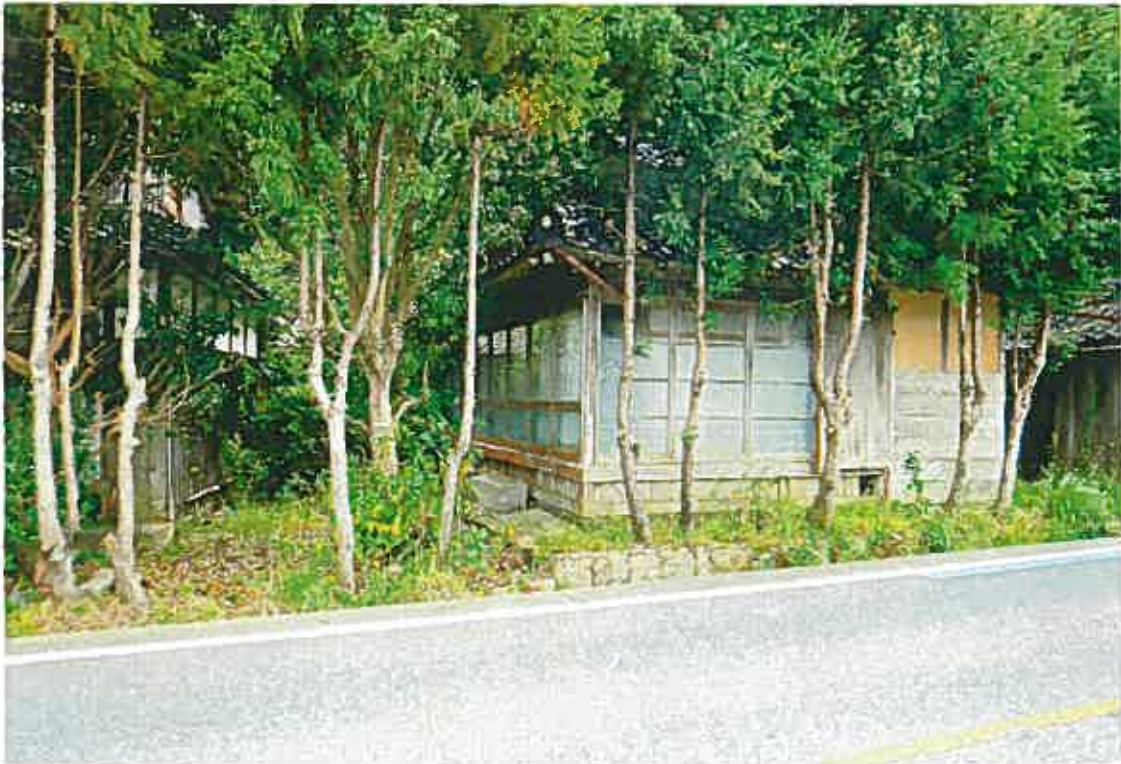
2
主である建物（西側部分）

関係人の陳述等	
陳述者 (当事者等との関係)	陳述内容等
■所有者の長女	1 本件建物は平成26年頃から空き家です。 本件建物を誰にも貸していません。 2 本件土地の境界等については良く分かりません。 3 本件各物件にリース物件等、他人の物は設置されていません。 4 本件土地南側を京都丹後鉄道宮豊線が通っているので、主である建物の南側の方が傷みやすいと思います。 5 主である建物西側部分には出入口が無く、東側部分から廊下を歩いて行く必要があります。

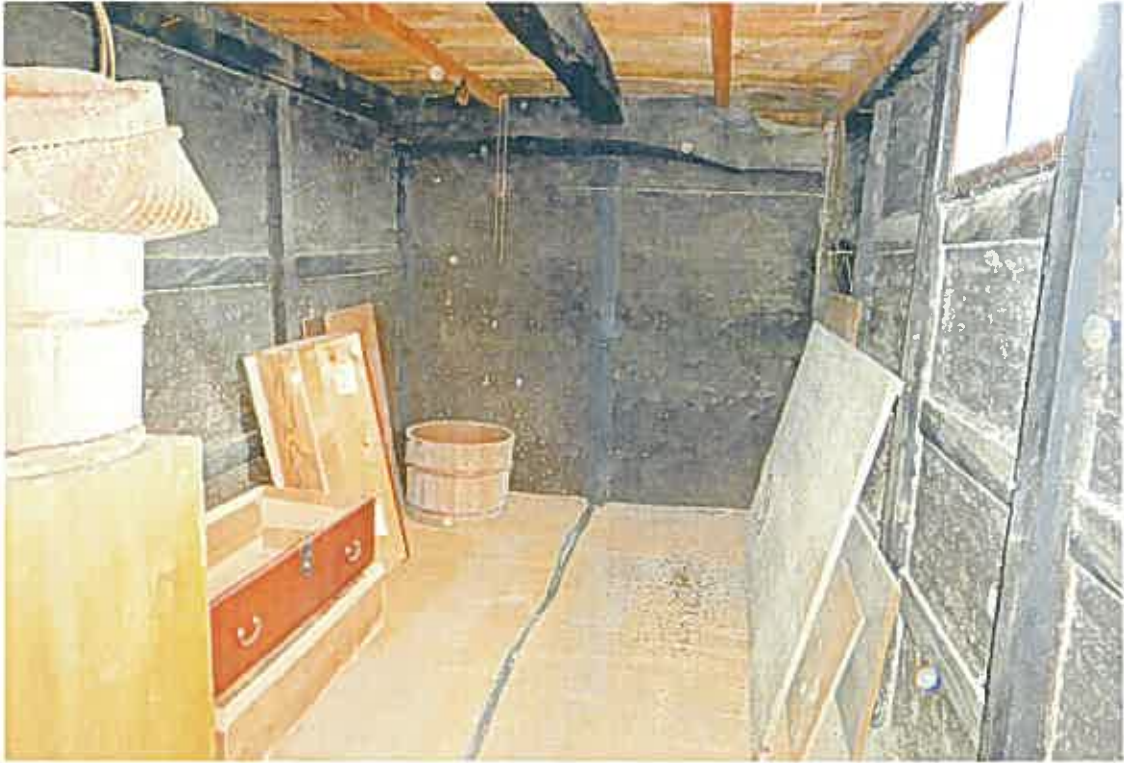
15

主である建物玄関付近屋根裏

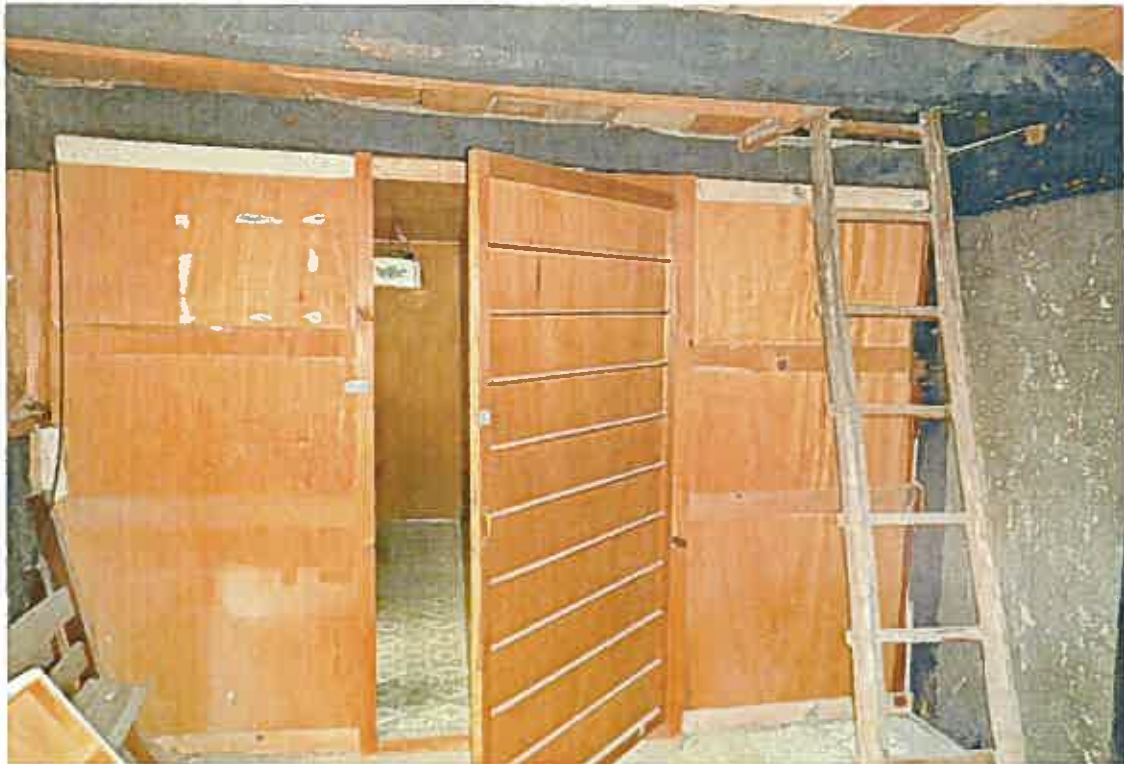
16

主である建物土間付近屋根裏

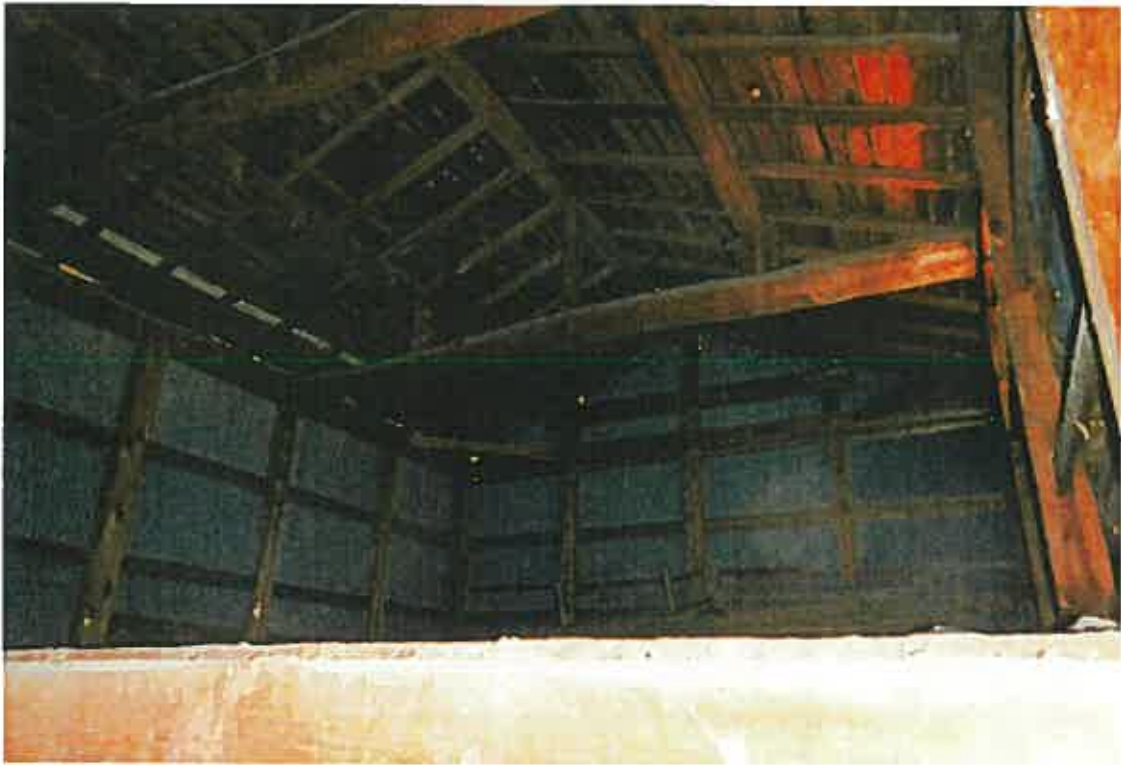
23

附属建物符号3 屋根裏 (西側)
