期 間 入 札 の 公 告

令和 7年 3月 27日
奈良地方裁判所葛城支部執行係
裁判所書記官 三 倉 摩 依

現況調査報告書

評価書

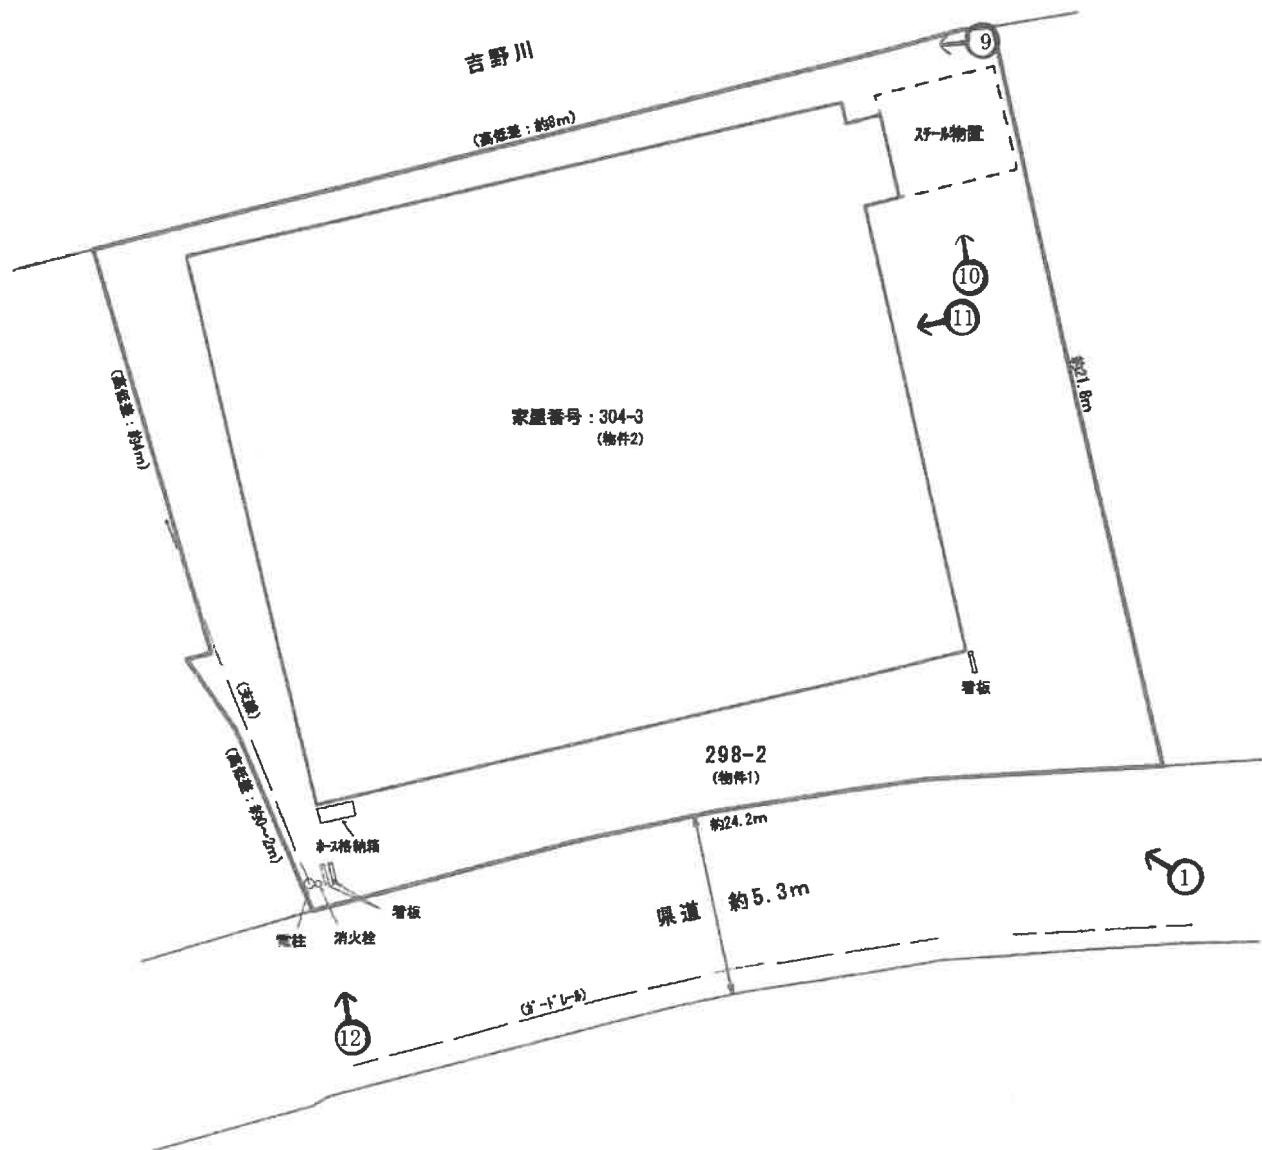
土地建物位置関係図

(3) 隣接する土地との高低差は、北側が約8m、西側が約0m～約4mいずれも本件土地の方が高い位置にある（別紙土地建物位置関係図参照）。

(4) 本件土地の北東側にスチール製仮設物置が存する（別紙土地建物位置関係図参照）。

(5) 本件土地の南西角付近に、電柱、消火栓及びホース格納庫が存する。また、看板が南西角付近及び南東側に存する（別紙土地建物位置関係図参照）。なお、債務者兼所有者会社代表者によると、電柱の設置料として電力会社から年間2,000円程度が支払われているとのことである。

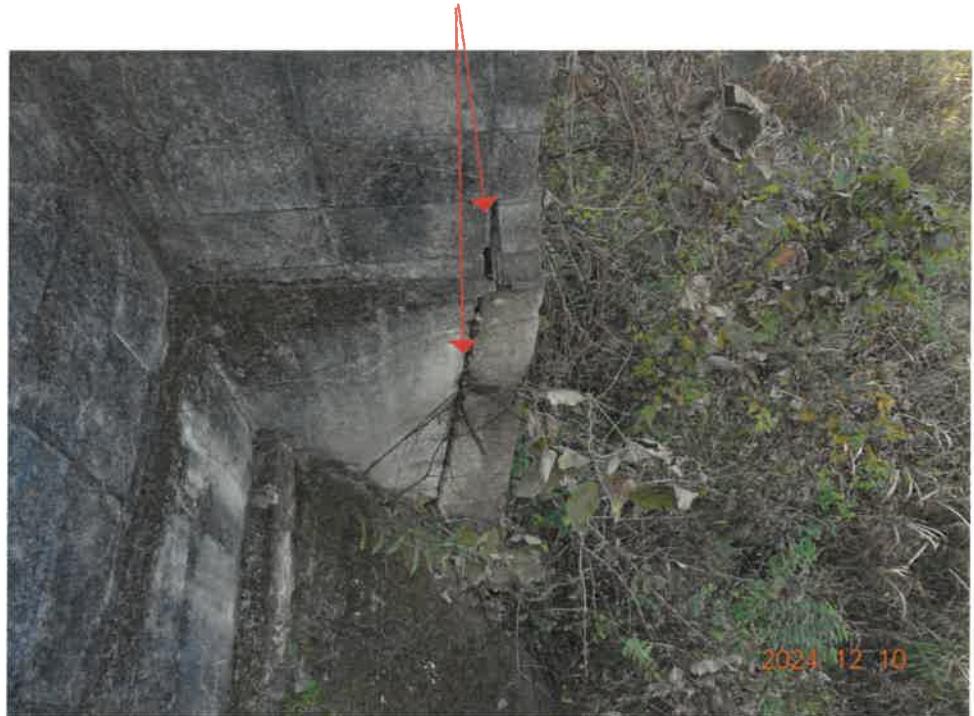
(6) 本件土地の北側に設置されているコンクリート基礎及び基礎上のコンクリートブロックに亀裂が存する（別紙添付写真⑨参照）。

⑨
(コンクリート基礎及びブロックの亀裂)

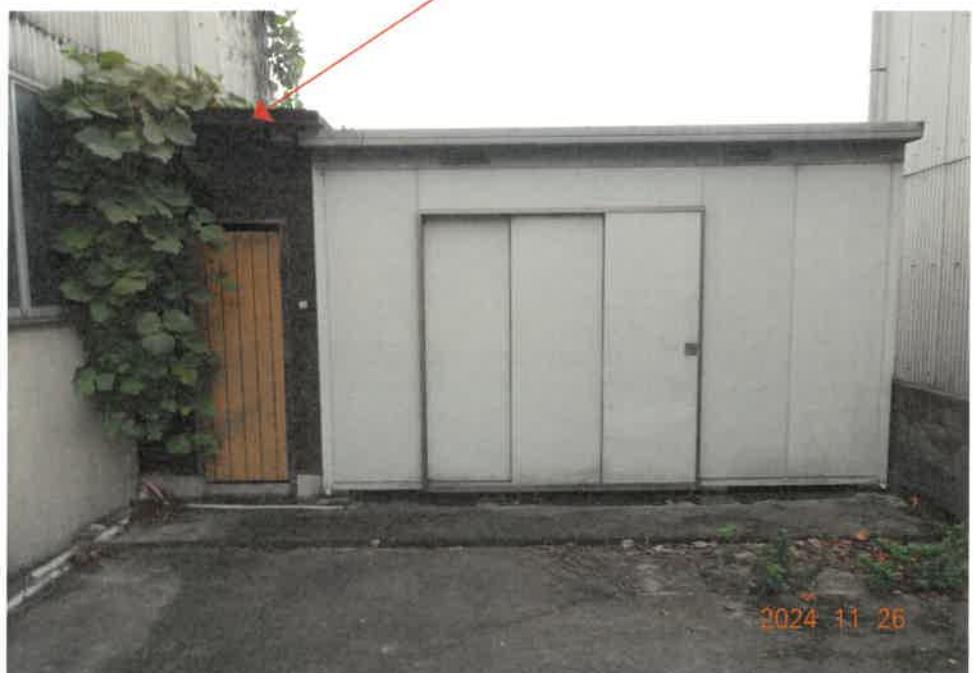
- (1) 本件建物の位置は、別紙土地建物位置関係図のとおり、建物内の状況及び間取り等は、別紙間取図及び別紙添付の写真に撮影したとおりである。
- (2) 本件建物の1階東側に未登記の取壟し部分（床面積約2.2m²）が存する。また、1階北東側に未登記の増築部分（便所、床面積約2.4m²）が存する（別紙間取図及び別紙添付写真⑩参照）。
- (3) 本件建物は、内外部ともに経年に相当する劣化が認められた。
- (4) 本件建物の外壁は、北側から北東側にかけて薦に覆われている。また、1階東側の勝手口付近の外壁にクラックが存する（別紙添付写真⑪参照）。
- (5) 本件建物の屋根の一部が西側で隣接する土地へ越境している可能性がある（別紙添付写真⑫参照）。
- (6) 本件建物内の倉庫には建築材料等が残置され、事務所には事務机、事務用品等が残置されている。債務者兼所有者会社代表者によると、会社はすでに事業を停止しているが、本件建物内は事業をしていた当時のままの状態であるとのことである。
- (7) 1階及び地下1階の窓ガラスに破損箇所が存する。
- (8) 地下1階西側の和室の天井及び内壁に雨の吹き付けが原因と考えられるシミが存する（別紙添付写真⑬参照）。
- (9) 地下1階東側の和室の床に湿気が原因と考えられるたわみが認められた。また、内壁及び押入付近の床に同様の原因と考えられる損傷箇所が存する（別紙添付写真⑭参照）。
- (10) 2階の天井にホイストクレーンが設置されている（別紙添付写真⑮参照）。債務者兼所有者会社代表者によると、本件建物購入時から設置されているとのことである。
- (11) 2階の天井には換気扇が設置されているが（別紙添付写真⑯参照）、債務者兼所有者会社代表者によると、強い雨が降った際に換気扇の隙間から雨が漏れてくることがあるとのことである。

⑩
(1階北東側 未登記増築部分)

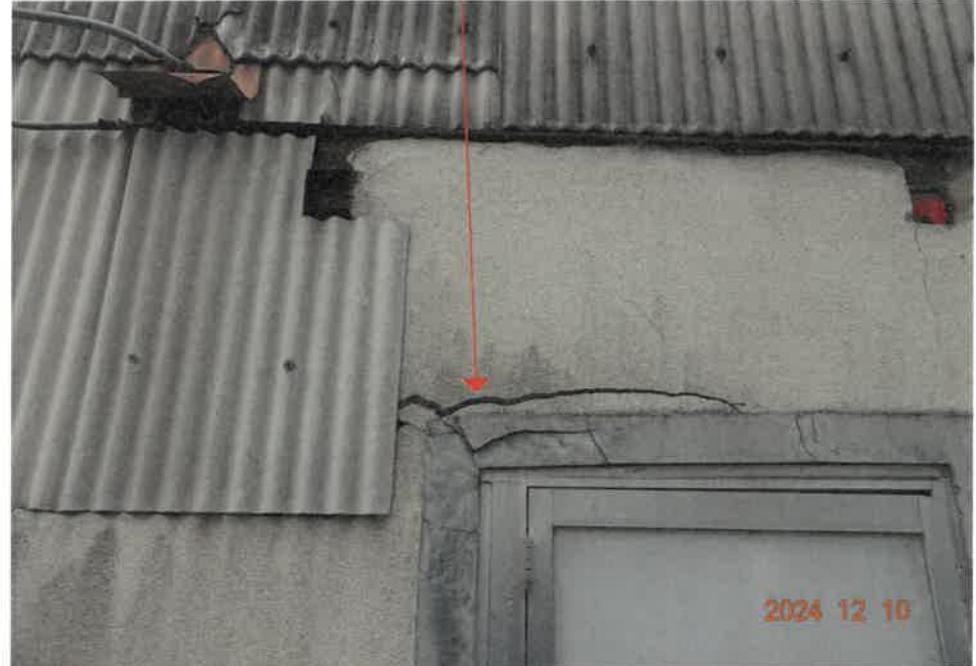
⑪ (外壁クラック)

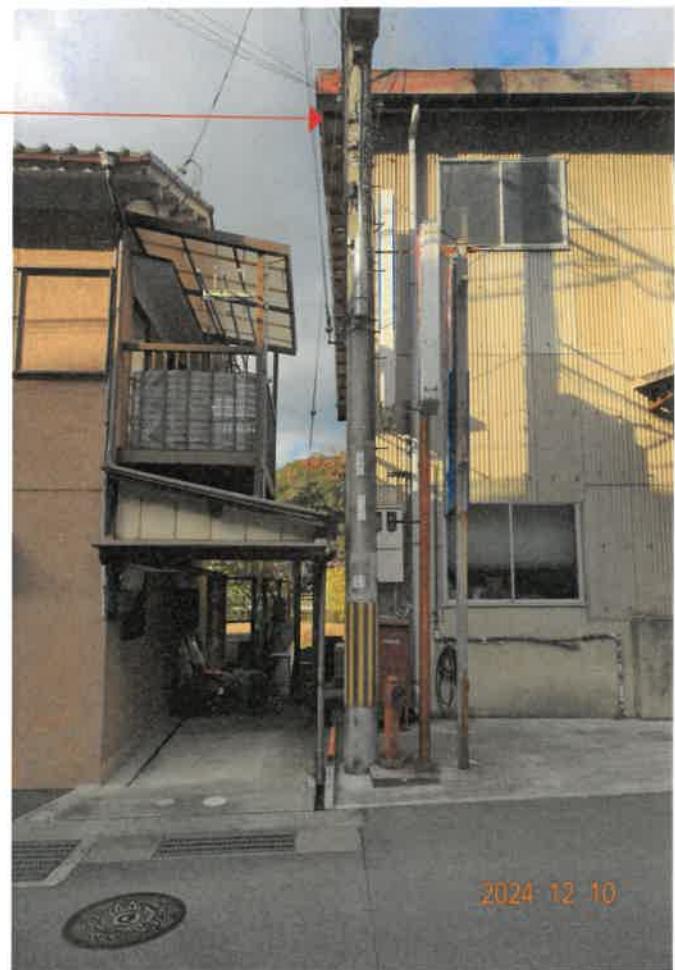
⑫ (越境している
可能性がある屋根)

エ 市場性修正率： 建物の遵法性、アスベスト含有の可能性、対象建物の屋根の越境の可能性等を総合的に勘案し、上記市場性修正率とした。

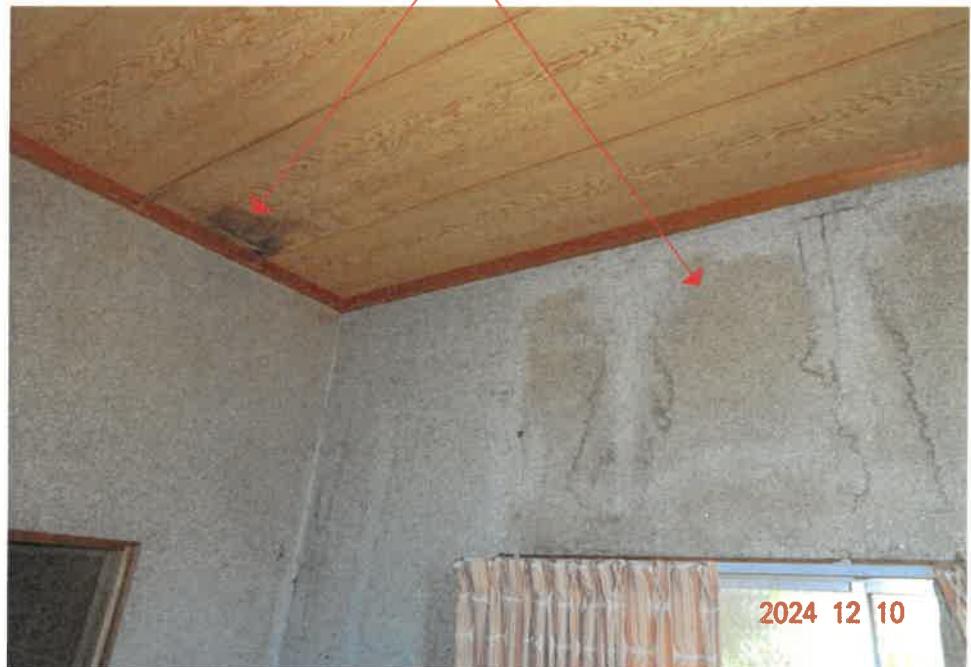
(地下1階西側和室 天井及び内壁シミ) ⑬

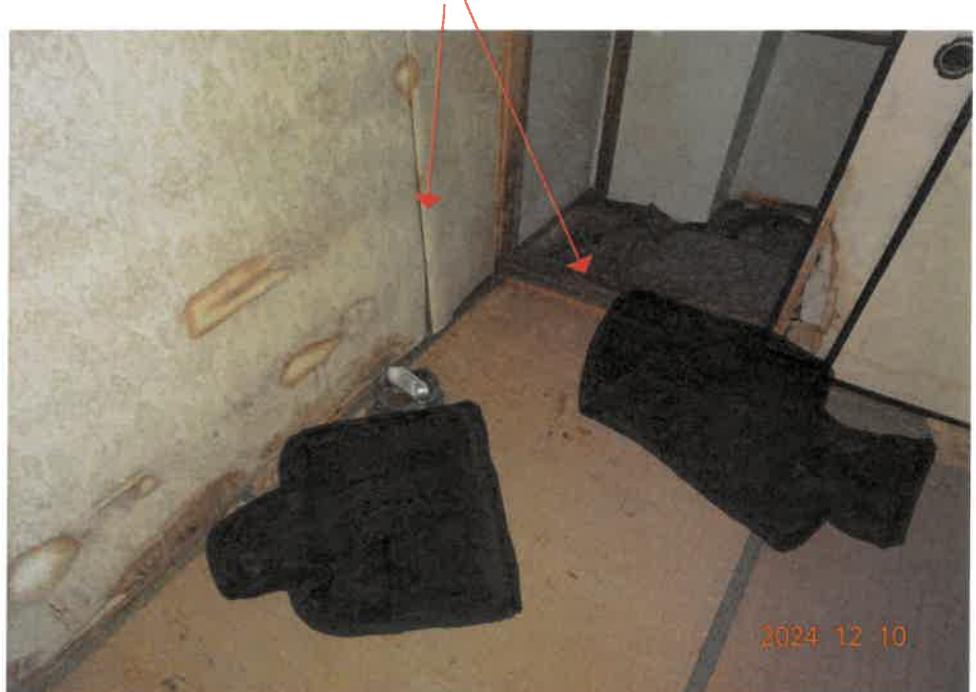
(地下1階東側和室 内壁及び押入付近床の損傷箇所) ⑭

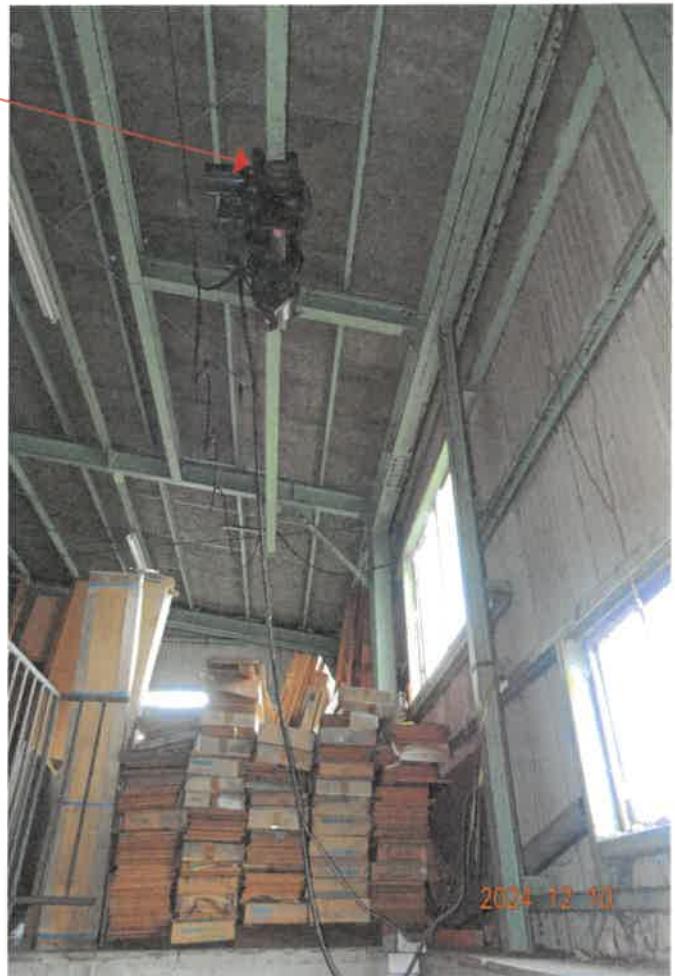
⑯ (2階天井
ホイストクレーン)

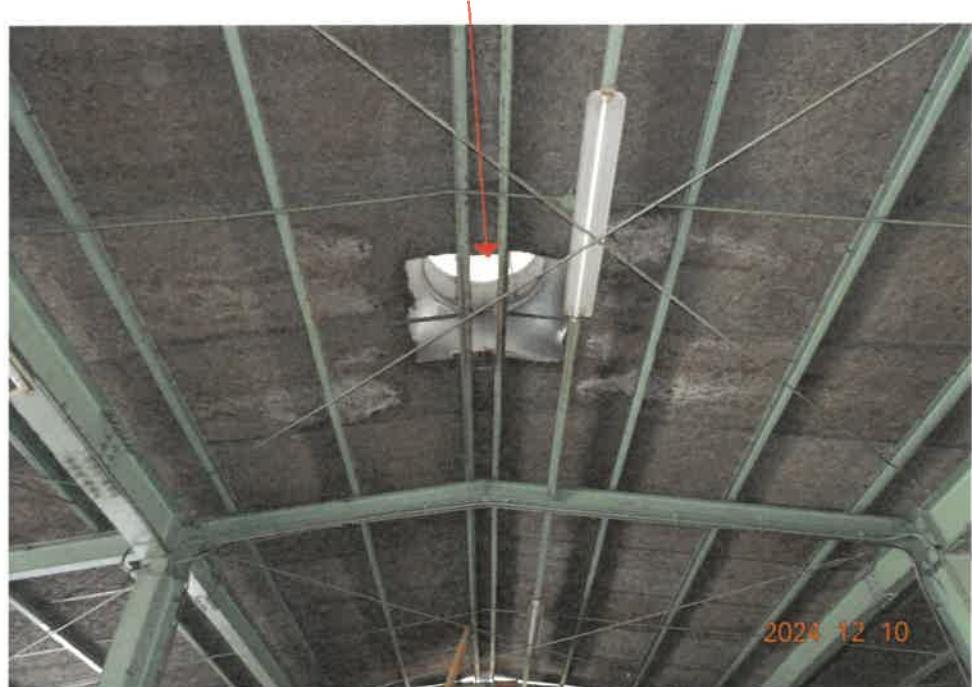
関係人の陳述等	
陳述者 (当事者等との関係)	陳述内容等
■債務者兼所有者会社代表者	<p>■ 1 当会社は建築材料の販売をしていましたが、すでに事業は停止していて本件建物は空き家です。本件建物内は事業をしていた当時のまま建築材料等を置いています。</p> <p>2 地下1階部分は、約30年前に自宅を建て替えた際に仮住まいとして利用するために居宅に変えました。</p> <p>3 2階の天井に設置されているホイストクレーンは、本件建物購入時から存在していました。</p> <p>4 強い雨が降った際に、2階の天井に設置されている換気扇の隙間から雨が漏れてくることがあります。</p> <p>5 本件土地内にある電柱の設置料として、電力会社から年額2,000円程度をもらっています。</p>

⑯ (2階天井 瞬間から雨漏りがある換気扇)
