## 期 間 入 札 の 公 告

鹿児島地方裁判所民事第 3 部

# 現況調査報告書

# 評 価 書

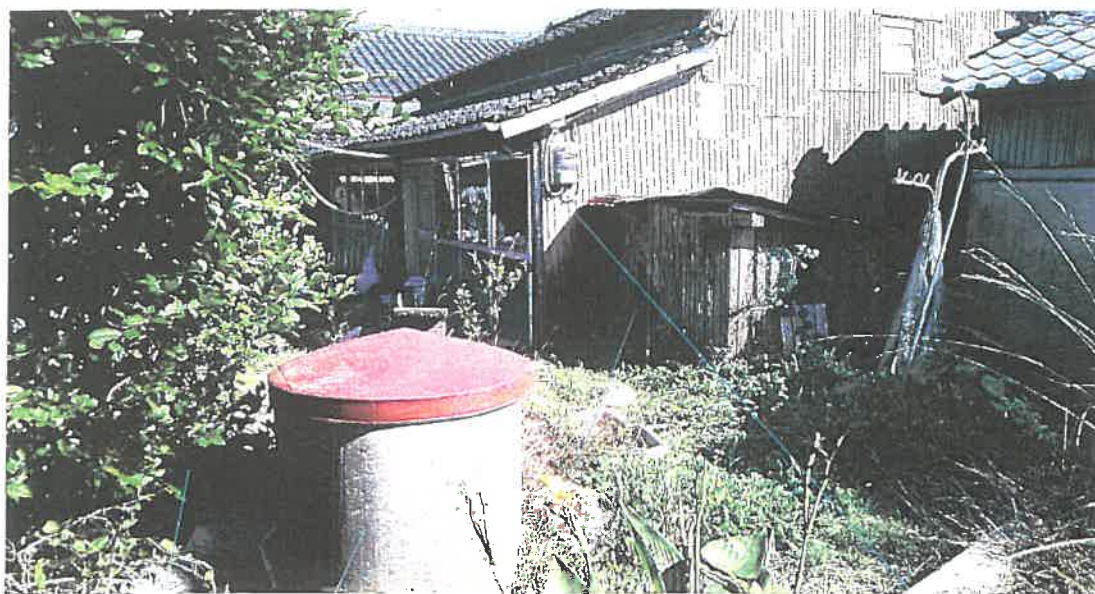
写真 7

| 関係人の陳述等 | |
|---|---|
| <input checked="" type="checkbox"/> 債務者 | 1 私は、物件3に居住して占有しています。<br>2 物件3の屋根に設置してある太陽熱温水器は、私が昨年現金で購入した物です。<br>3 物件1の南側には、井戸とポンプが設置してあります。井戸は、現在も使用しています。<br>4 物件1の西側に建ててある未登記附属建物（便所）は、20年以上使用していません。使用しないので、入り口を打ち付けています。<br>5 物件3の附属建物符号1（物置）は、南東側の瓦が複数枚、台風の影響で破損しています。<br>6 物件1の境界に問題や争いはありません。<br>7 物件3主たる建物及び附属建物は、経年劣化で傷んでいます。 |

太陽熱温水器

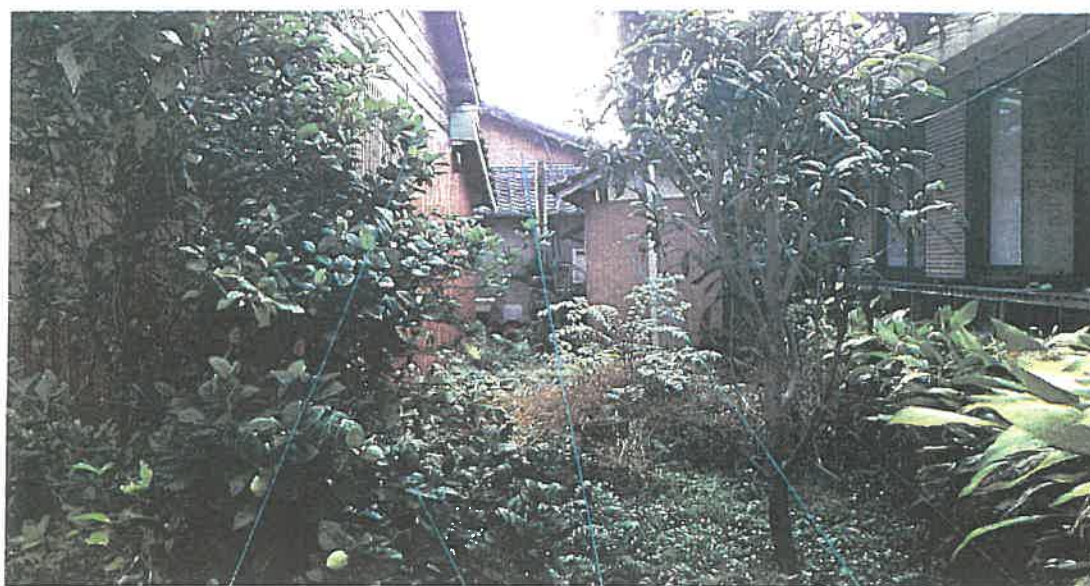
写真 8

井戸

地下水汲上ポンプ

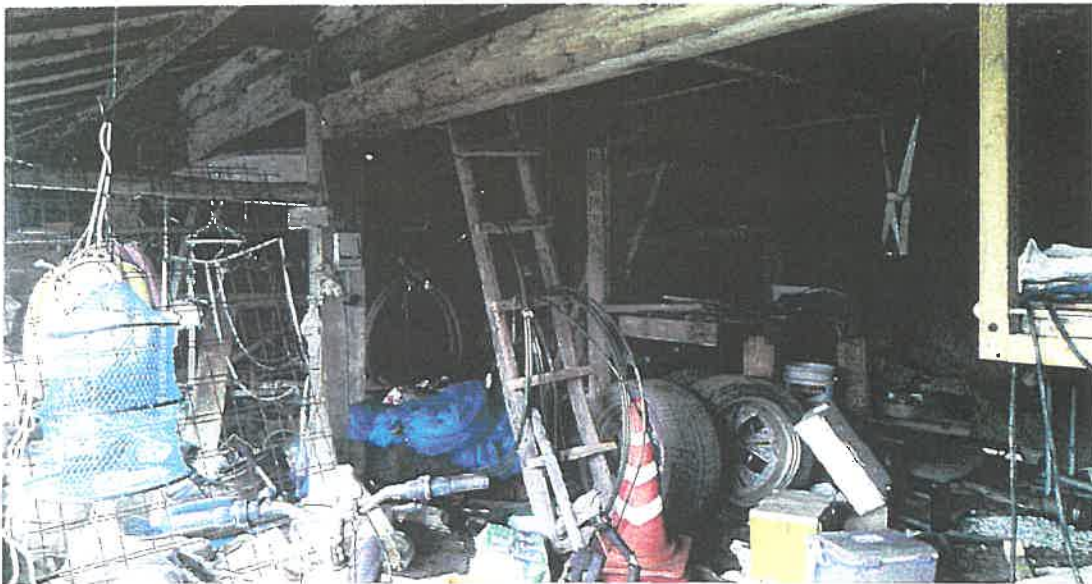
写真 1 8

物件 3 附属建物符号 1 建物内部状況
