期 間 入 札 の 公 告

令和 6年(又)第 9号
令和 6年12月24日受理
令和 7年 2月12日提出

現況調査報告書

評価書

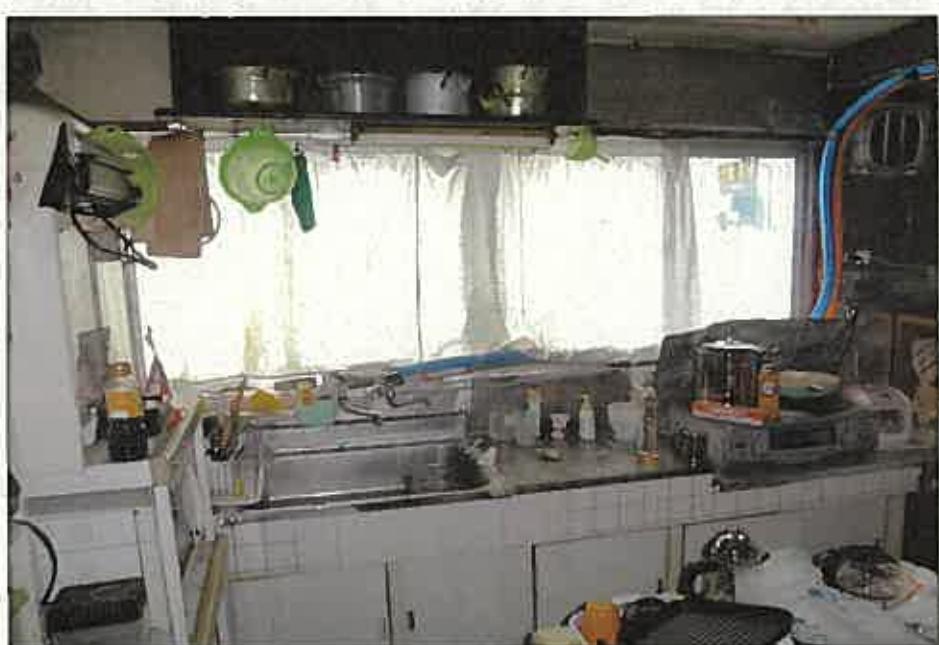
⑧

執行官の意見	
<p>1 本件物件の状況は、建物配置図、建物間取図及び添付した写真のとおりである。</p> <p>2 建物は全体的に著しく老朽化し、以下の不具合・損傷が発生しており、建物の適切な管理がなされていない状態である。</p> <ul style="list-style-type: none"> ① 2階南側洋室の天井が腐食し雨漏りが発生している（写真⑯）。 ② 上水道は地中で漏水が発生しており、応急的に屋内に上水道管を引いている（写真⑧、⑪）。 ③ 床に沈み込みが発生している。債務者は、道路をはさんで北側にある墓地の湧水が原因で湿気が多いためだと述べている。 ④ 建物内には大量の目的外動産が未整理のまま散乱している。 <p>3 本件建物は、公簿上昭和43年に新築されたものであり、大仙市発行の固定資産税名寄帳によると、昭和48年ころ2階建に増築されている。</p> <p>4 土地上にある未登記の建物は、固定資産税名寄帳には掲載されていない。しかし、建物の利用状況及び債務者の陳述等により、物件2の附属建物と認定した。当該未登記の建物につき、債務者は昭和40年代に建てられたものだと述べている。</p>

上水道管

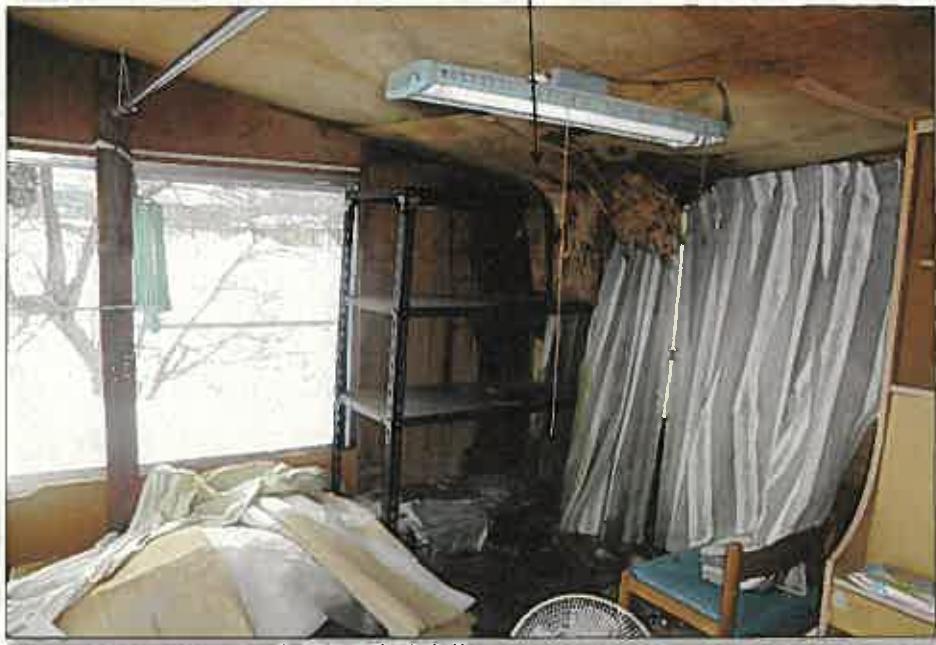
⑯

天井が腐食し雨漏りが発生している。
