## 期 間 入 札 の 公 告

1 所 在 札幌市白石区北郷六条九丁目

# 現況調査報告書

# 評 価 書

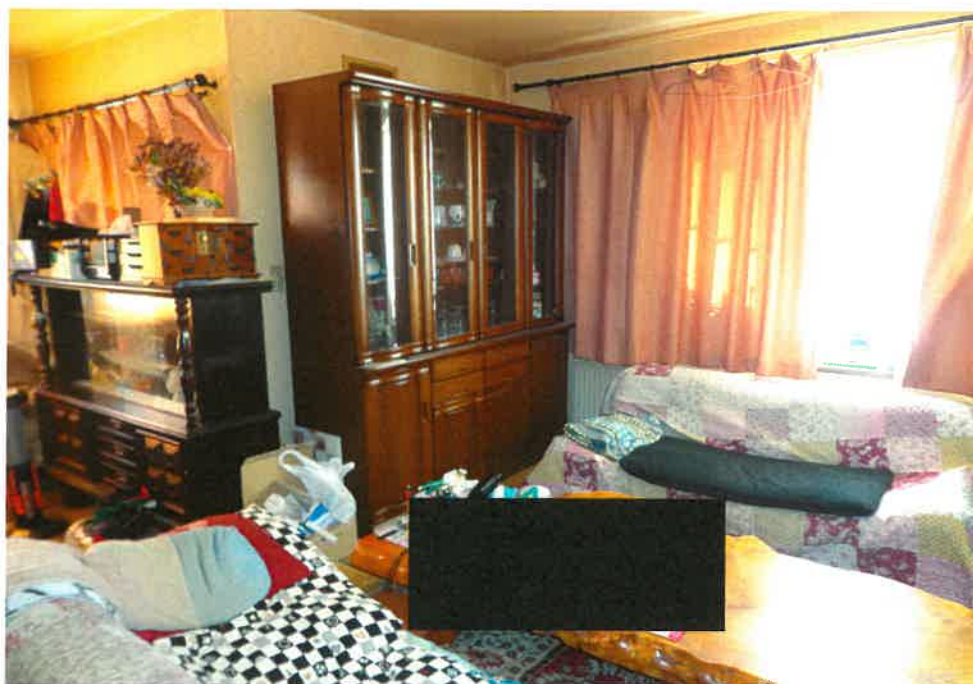
1階 居間・食堂

- (1) 経年相応の劣化や汚損の外、次の損傷箇所が見られた。
  - ア 居間・食堂等の内壁が黄ばんでいる。共有者Bの陳述によれば、同人の喫煙によるものとのことである。
  - イ 洗面台下に穴が空いている。
  - ウ 1階居間・食堂の内壁に亀裂が見られる。
  - エ 全体的に各部屋の壁紙の剥がれが見られる。
  - オ 洋室1の網戸が破れている。
  - カ 外壁に傷みが見られる。
- (2) 共有者Bの陳述によれば、台所はプロパンガスを利用する仕様になっているが、現在はガスコンロは使用していないとのことである。また、浴室の換気扇が正常に作動しないとのことである。
- (3) 2階にも台所及びトイレがあり、2世帯住宅の仕様になっている。共有者Bの陳述によれば、2階はほぼ使用していないとのことである。
- (4) 玄関フード（約2.48平方メートル）が設置されている（建物間取図（間取略図）参照）。
- (5) 西側に共有者全員所有の木・金属製仮設物置（約4.69平方メートル）がある。

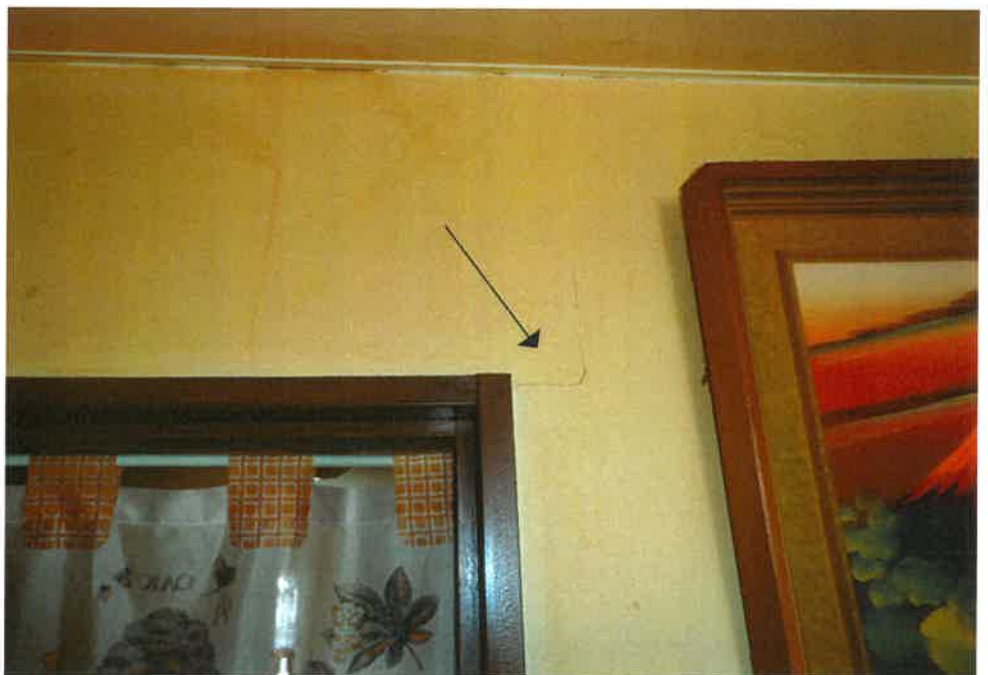
1階 居間・食堂 内壁の亀裂

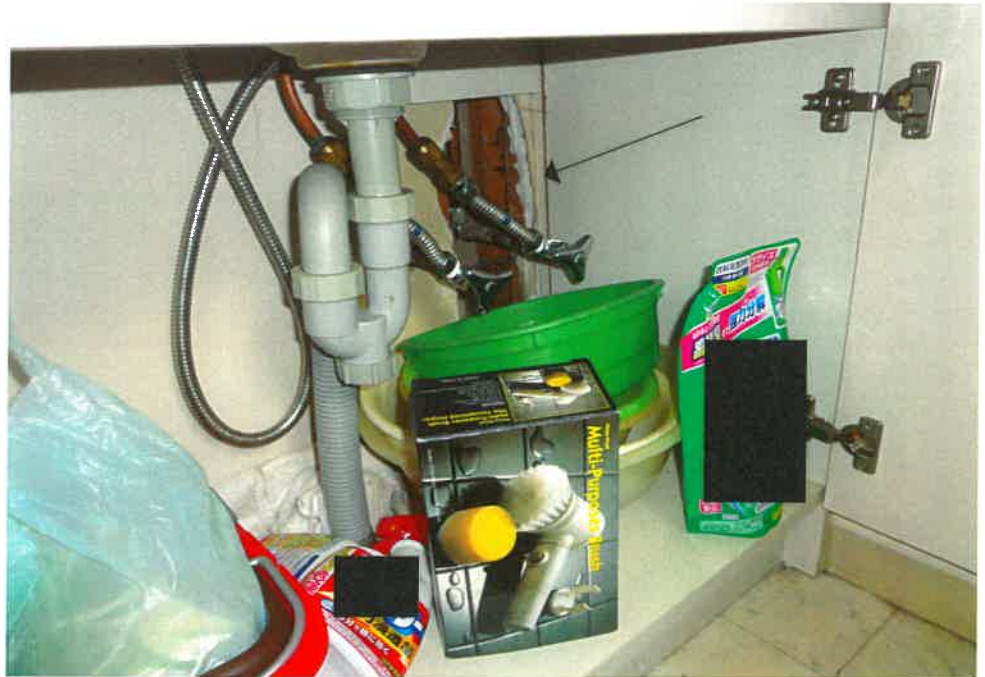
洗面台下の穴

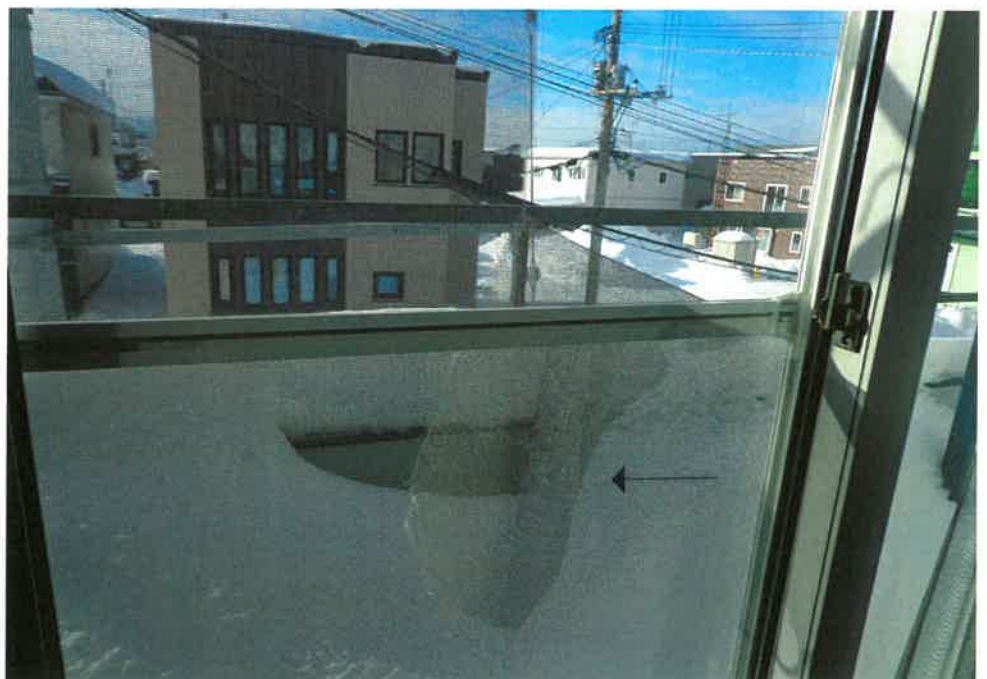
洋室1 網戸の破れ

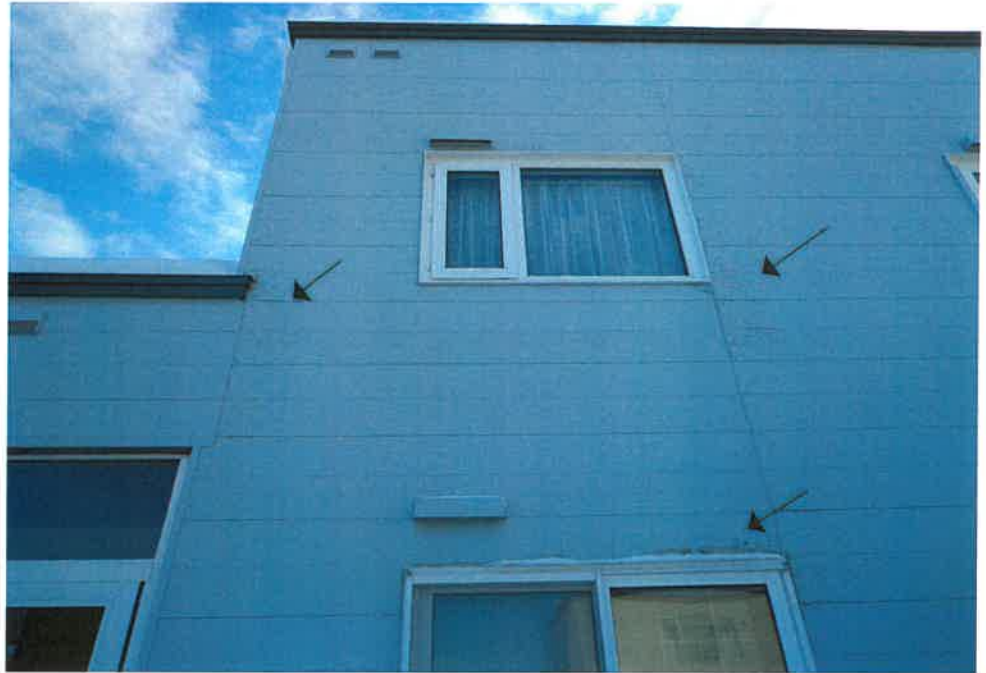
## 外壁の傷み

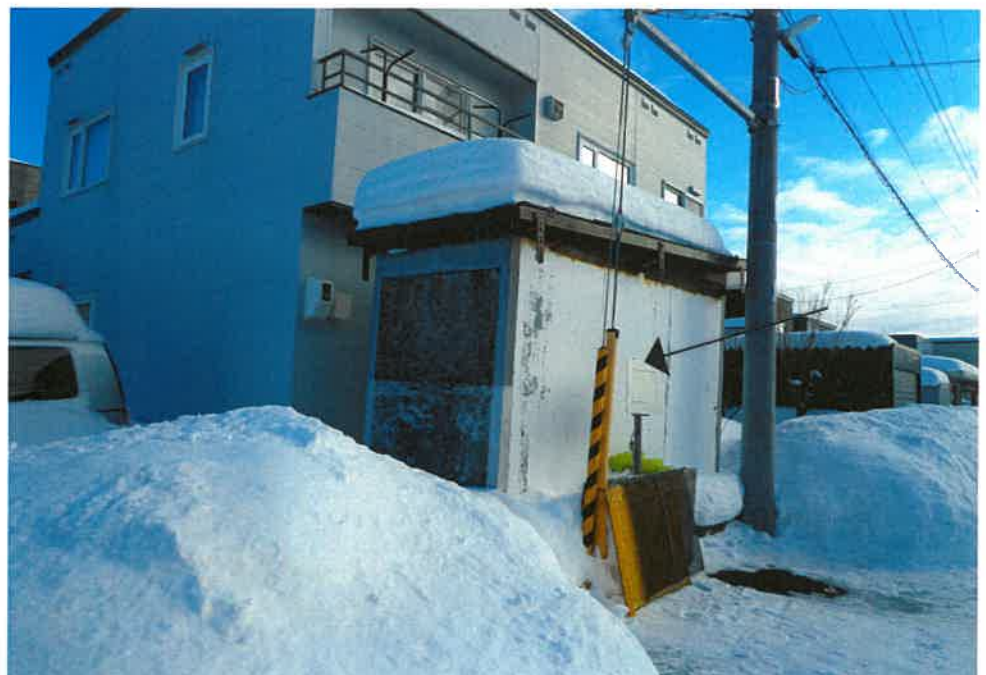
## 木・金属製仮設物置

特 記 事 項	<ul style="list-style-type: none"><li>・目視による調査の範囲においては飛散性のある吹付けアスベストの使用の有無等については特に確認できなかった。但し、建築後相当年数が経過している建物（アスベスト含有建材等の使用可能性がある建築年時の建物）であること及び評価人としての調査には限界があること等から、詳細については別途専門機関による調査を要する。</li><li>・前記記載の通り、建物玄関付近に登記面積外の玄関フード（約2.48㎡）あり（別添図参照）。なお、当該玄関フードについては、建物評価数量に含めないが、建物価格査定段階において考慮した。</li><li>・前記記載の通り、敷地内に木・金属製仮設物置（約4.69㎡）あり（別添図参照）。なお、当該仮設物置は保守管理の状態等から、特段の市場価値は無いものと判断した。</li></ul>
---------	--

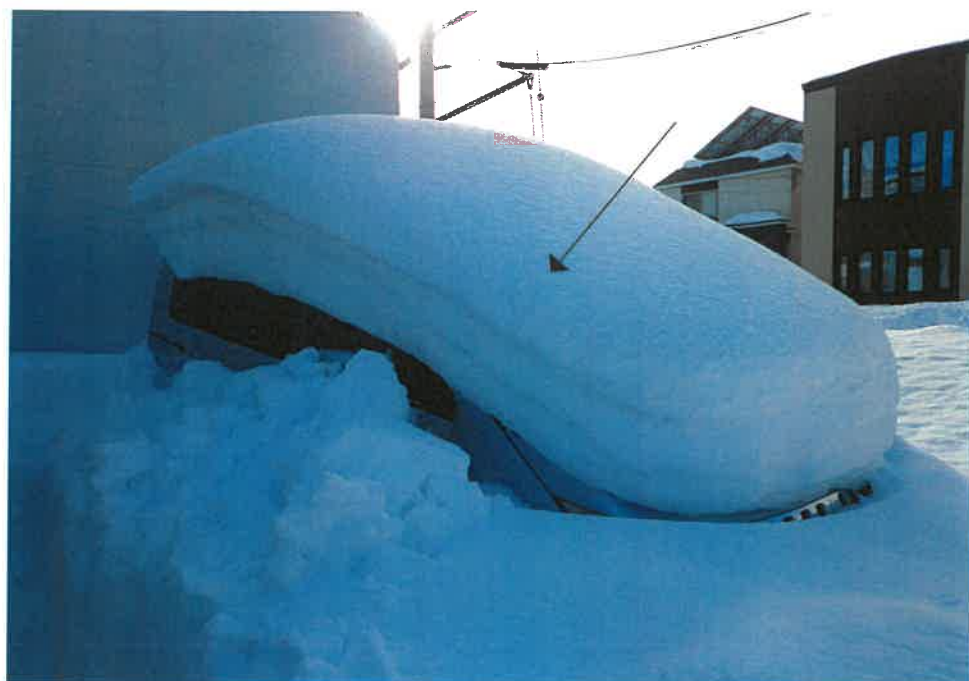
- (1) 境界石等は積雪により確認できなかった。物件の特定は法務局備付けの図面等を参考にし、現地での概測により行ったが、正確には専門家の測量結果による必要がある。
- (2) 接面する道路にほぼ等高に接していると思われる。
- (3) 共有者Bの陳述によれば、南西側に枕木を積んだ土留めがあるとのことである。
- (4) 北側の駐車スペースに、共有者B所有の普通乗用自動車が放置されている。共有者Bの陳述によれば、故障等により動かなくなったので放置しているとのことである。
- (5) 評価人の調査によれば、北西端隅切り部分は位置指定道路（建築基準法第42条1項5号）とのことである（土地建物位置関係図参照）。
- (6) 周辺の隣接地とはほぼ等高に接していると思われる。共有者Bの陳述によれば、近隣住民との境界についてのトラブルはないとのことである。
- (7) 上記以外の状況は、積雪のため調査できなかった。

駐車スペースにある普通乗用自動車
