## 期 間 入 札 の 公 告

- 1 所 在 稚内市栄四丁目  
地 番 1482番45  
地 目 宅地  
地 積 236.40平方メートル
- 2 所 在 稚内市栄四丁目 1482番地4  
家屋 番号 1482番4の45  
種 類 居宅  
構 造 木造亜鉛メッキ鋼板葺2階建  
床 面 積 1階 79.38平方メートル  
2階 40.50平方メートル  
(現況)  
床 面 積 1階 約89.10平方メートル  
(未登記附属建物)  
種 類 車庫  
構 造 木造亜鉛メッキ鋼板葺平家建  
床 面 積 約17.01平方メートル

## 現況調査報告書

評 価 書

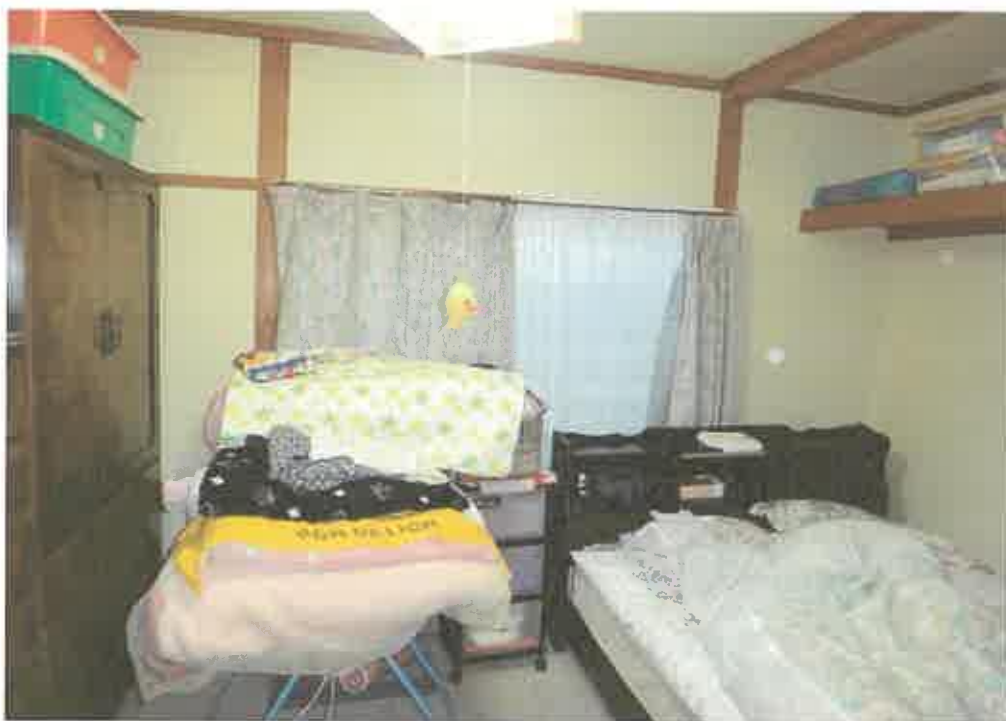
5

- (5) 未登記附属建物（車庫）の壁面に隣地建物からの落雪による損傷がある。  
とのことである。ただし、本調査では1階トイレの壁及び2階洋室3の天井に水漏れ等の痕跡は確認できず、1階和室2内の略南東側角の壁面上部には染様なものが見られたが、スガ漏り等が原因かは不明である。また1階台所と洗面台の間の上部には、一部濡れている部分が確認でき、台所の天板上には水が溜まっている部分が存在した。

1階和室 2

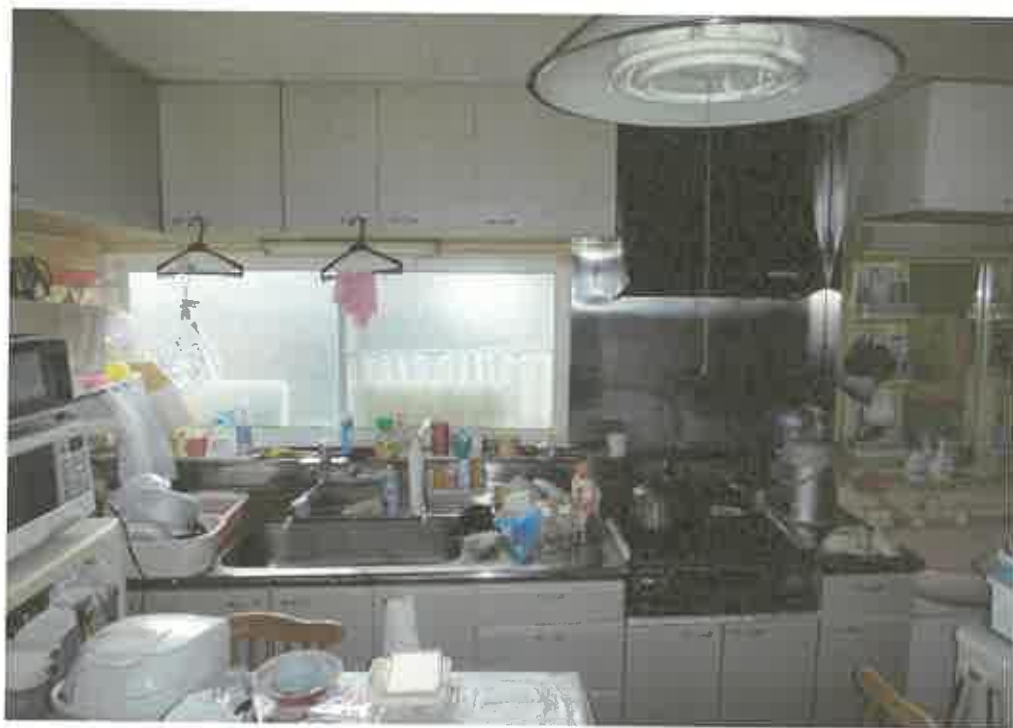
7

1 階台所

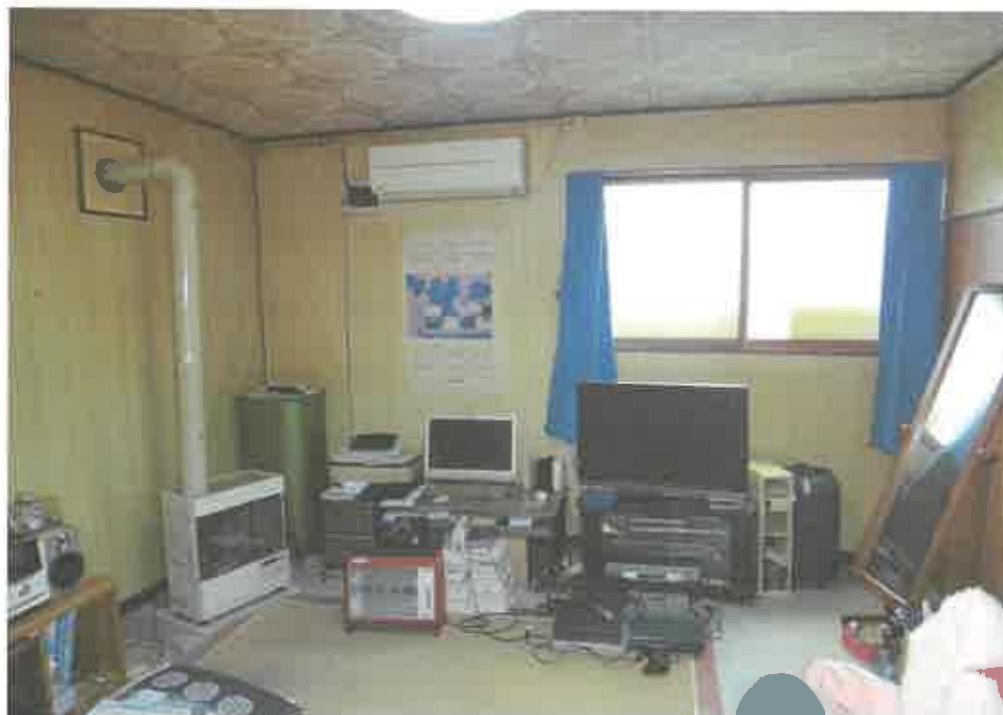
12

2 階洋室 2

| 区 分 | 主である建物 |
|---|---|
| 特 記 事 項 | <ul style="list-style-type: none"> <li>・1階風除室：所有者によれば、錠前に不具合があり外側から施錠出来ないとのことであり、再利用に際しては注意を要する。</li> <li>・1階居間、洋室1：所有者によれば床暖房が設置されているとのことであるが、20年以上使用していないとのことであり、再利用可能かどうかは不明であり注意を要する。</li> <li>・1階台所：ボイラーが存するが、所有者によれば1年前くらいに交換したものの、令和7年2月以降は使用していないとのことであり、再利用可能かどうか不明のため注意を要する。</li> <li>・1階トイレ、台所、和室2：所有者によれば、壁の一部に、すが漏りが生じるとのことである。修繕を要すると思われる。</li> <li>・1階和室1：壁にひび割れがある。</li> <li>・2階洋室2：ドアノブが破損しているほか、壁・天井に煙草によると思われる黄ばみが見られる。</li> </ul> |

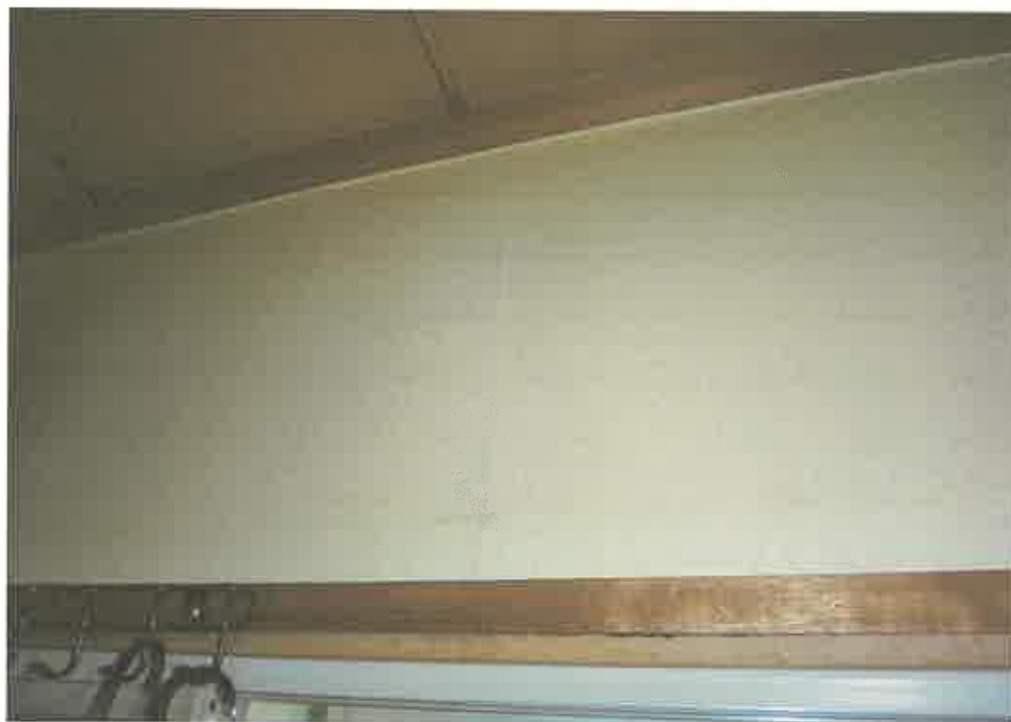
14

- 5 本件建物等には以下の損傷、劣化、汚損等が見られた。
  - (1) 1階和室1の壁面のひび割れ
  - (2) 2階洋室2のドアノブの破損
  - (3) 2階洋室2の壁全体にタバコ煙が原因と思われる黄ばみ
  - (4) 2階洋室3にある煙突部分の壁に多数のひび割れ
  - (5) 未登記附属建物（車庫）の壁面の損傷

1 階和室 1 の壁面のひび割れ

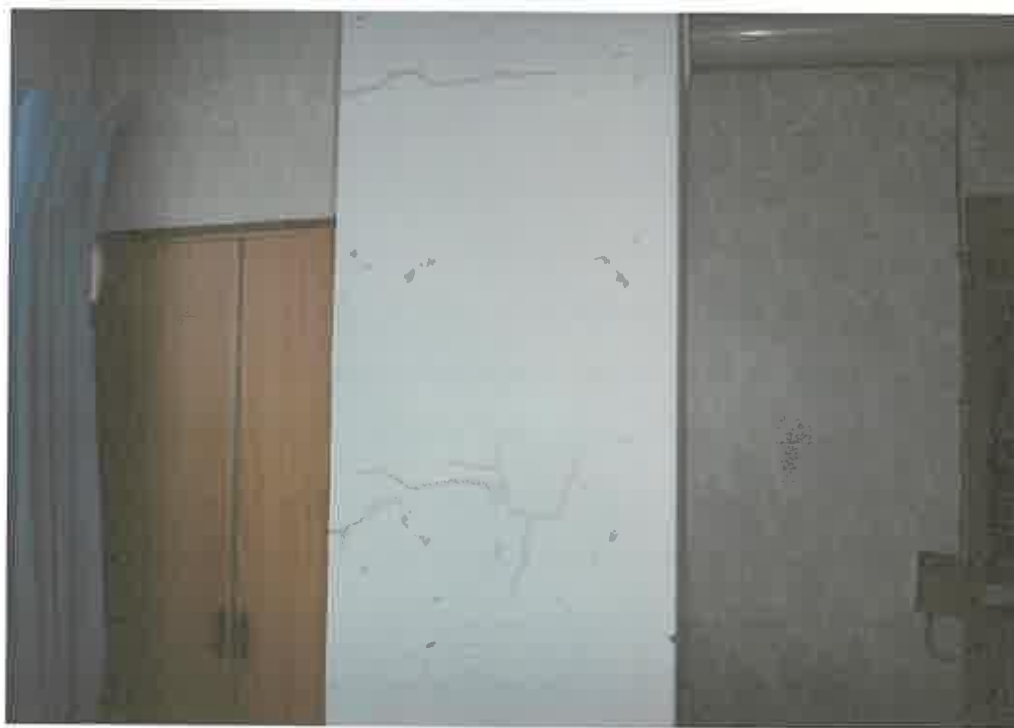
15

2階洋室3内の煙突の壁面部分のひび割れ

- ・2階洋室3:所有者によれば、大雨の時に天井から雨漏りが生じるとのこと  
で、修繕を要すると思われる。また、煙突部分の壁に多数のひび割れが見ら  
れる。修繕を要すると思われる。
- ・2階全体:2階及び階段部分を中心に建物が略南側に若干傾斜していると  
思われ、再利用に際しては注意を要する。なお、所有者によれば、目的物件  
は基礎杭が打っていないとのことであり注意を要する。
- ・外壁に設置されたエアコン用室外機と思われる設備が外壁から外れそう  
になっており、西側隣地側に大きく傾いている。今後地上に落下する恐れ  
もあることから、再利用に際しては注意を要する。
- ・アスベスト含有建材等、建物有害物質の利用については目視調査の結果、  
確認できなかった。但し、室内に煙突が設置されておりアスベスト含有建  
材等使用の可能性も考えられること及び、評価人としての調査は限界が  
あるため、詳細については専門家による調査を要するものである。
- ・上記を除き、建物全体的には経年相応の汚損、損耗等が見られる。
- ・建築確認関係（稚内市建築確認係によれば、目的建物は建築確認申  
請等を受けていないとのことであり、再利用に際しては注意を要す  
る。）
- ・土地建物位置関係図のとおり、目的土地の南東側に未登記附属建物が存  
する。詳細については以下のとおりである。

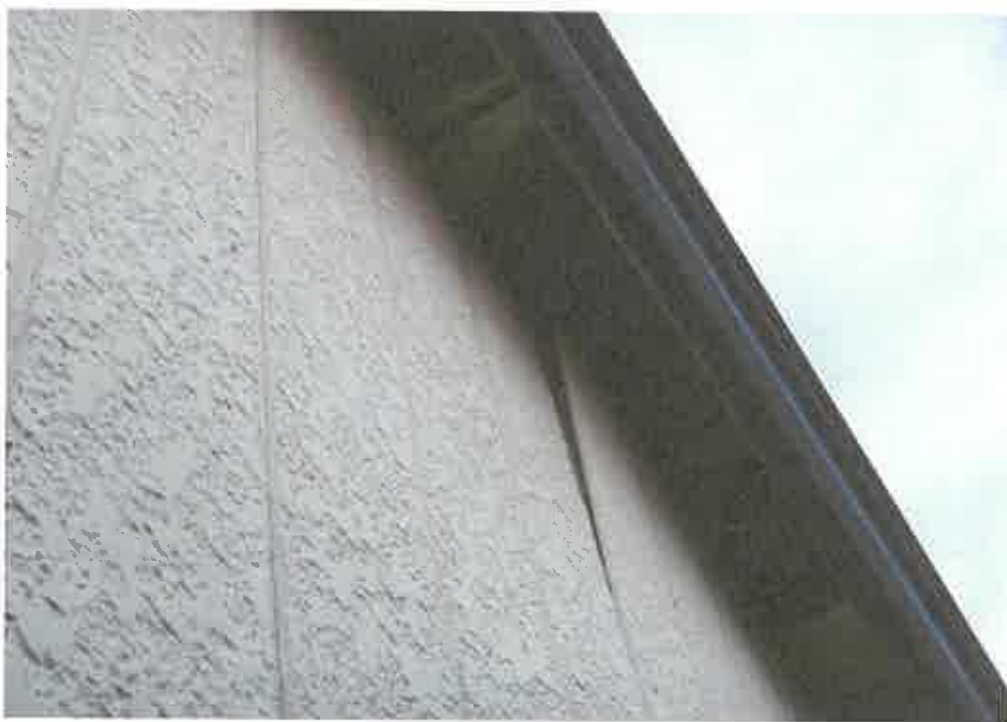
18

- (6) コンクリートブロック塀の損傷
- 6 本件建物には、上記のほか全体として経年相当の劣化が存在するものと思われる。
- 7 本件建物の2階部分全体及び階段部分は、略南側に若干傾斜していると思われる。
- 8 未登記附属建物（車庫）の壁面の損傷は、所有者の陳述によると隣地建物からの落雪が原因であるとされているが、本調査時点では何ら防止策等は設けられておらず、今後損傷が拡大する可能性がある点は注意を要する。

未登記附属建物（車庫）の外壁の損傷

| 区 分 | 未登記附属建物 |
|---|---|
| 特 記 事 項 | 建物内部は、床がコンクリート敷であ<br>るものの、壁・天井が剥き出しの状態<br>であり安価かつ品等が劣る施工である。ま<br>た、東側外壁に損傷があるほかシャッター<br>等の錆も目立つ等、老朽化・損耗等が<br>著しいことから、未登記附属建物について<br>は既に経済的耐用年数が尽きていると<br>判定し、特に経済的価値は認められな<br>い。 |
