## 期 間 入 札 の 公 告

高松地方裁判所民事部不動産執行係

## 現況調査報告書

## 評 価 書

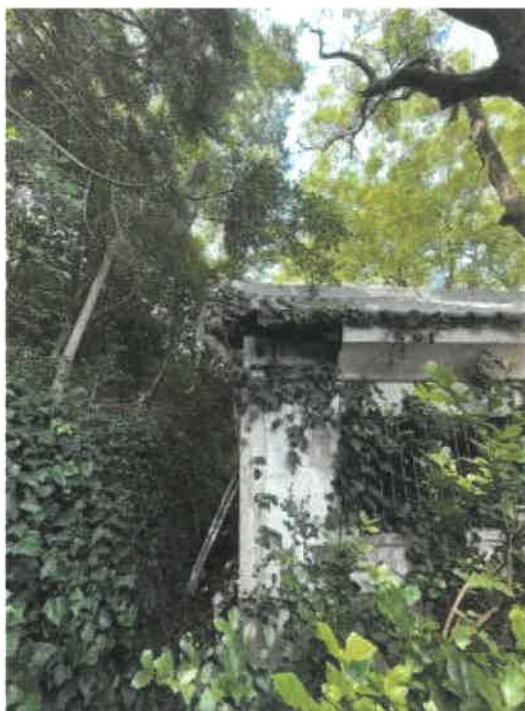
- 6 **B**によると、浄化槽は破損しており、修理又は新設の必要があると思われる。江尻土地改良区によると、「既存の浄化槽を修理して使用するのであれば、特に手続、費用は不要です。ただ、新たに浄化槽を設置する場合には、一人槽当たり8,000円が必要となります。また、水路維持協力金として年間2,000円を徴収することになっていますが、浄化槽を新設した場合に、浄化槽の耐用年数を30年として、30年分一括でいただいていることが多いと思います。」とのことであった。

物件2 附属建物2倉庫の南東側の状況

浄化槽

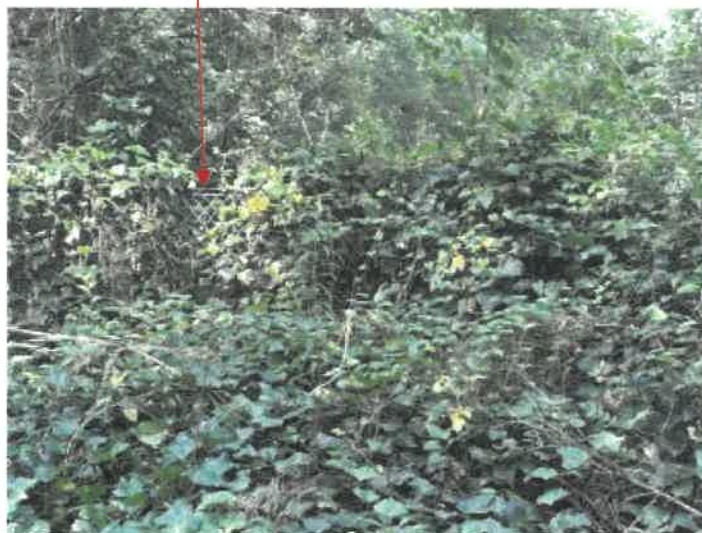
21

- 4 物件1と周囲の土地との境界は、現況上判然としない。地図に準ずる図面及び地積測量図は存在する。所有者によると、境界付近には金網のフェンスが設置されているとのことであるが、物件1の北側辺りから南西側にかけて、金網フェンスが存在するものの、樹木の影響のためか、倒れているところがあったり、繁茂した草木によって間近で確認することはできなかった。なお、物件1の東側には、カーポート（土地定着物）が存在する。

金網フェンス

物件1 東側の状況

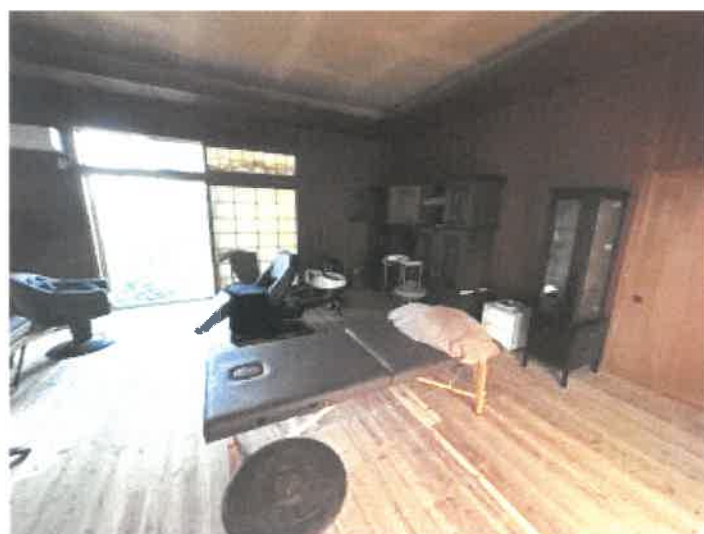
24

物件2 中央洋室の状況

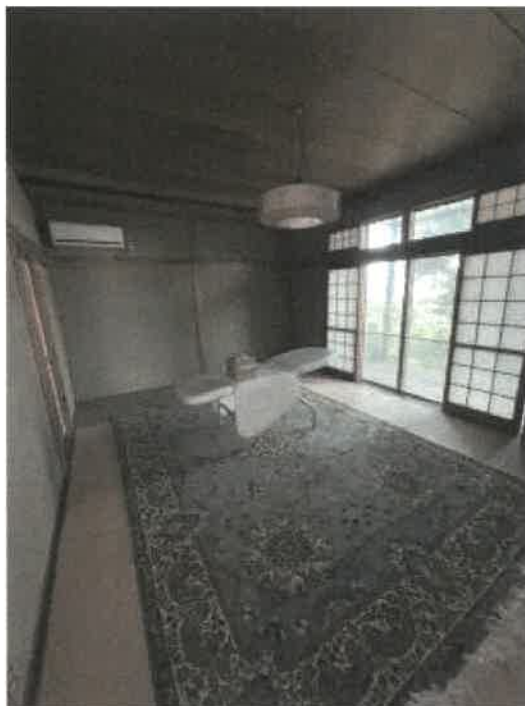
26

- 5 物件2の主たる建物については、経年（築後約49年経過）劣化が認められる。西側の和室には、雨漏り跡が認められ、その付近の軒下の木材が欠落しているところも見受けられた。中央洋室の床及びLDKの天井等は、以前賃借していた**D**がリフォームしたとのことであるが、**D**によると、リフォーム費用については請求するつもりはないとのことである。中央洋室や西側和室内には、エステの施術の備品と思われる目的外動産が残置されており、中央洋室の外辺りには、ヒュッケが設置した給湯設備も存在する。残置された動産類や給湯設備については、今後**D**において、可能な限り搬出する予定であるとのことである。なお、北西側のトイレは便座を取り付ける途中のような状態であった。

物件2 西側和室の状況

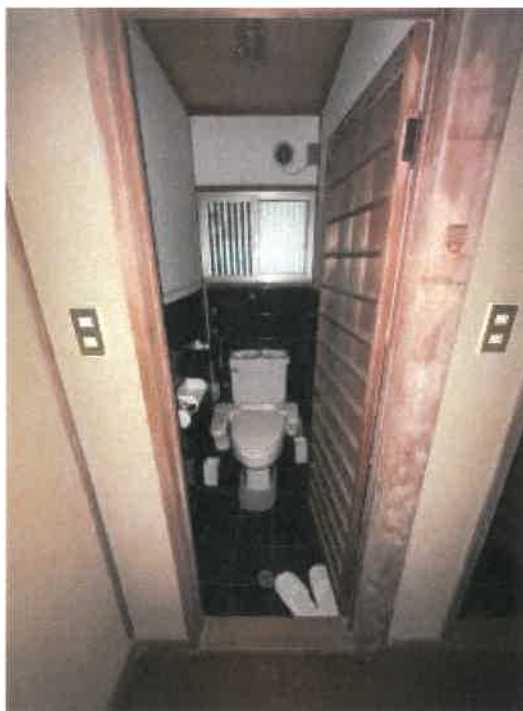
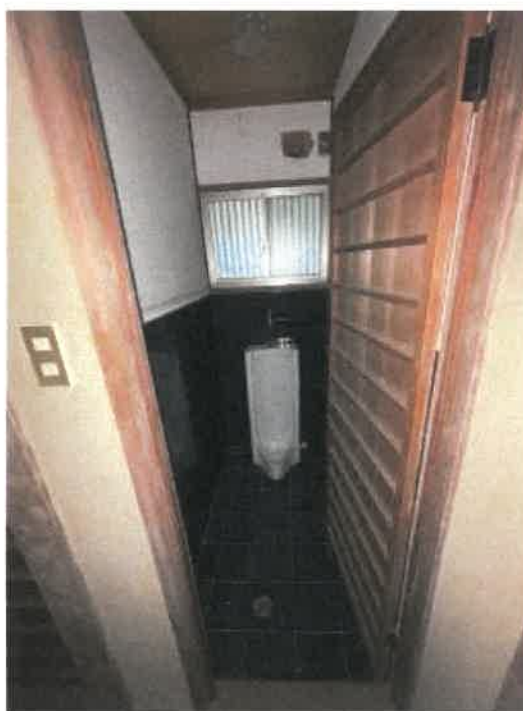
物件2 トイレの状況
