## 期 間 入 札 の 公 告

所 在 大田区大森本町一丁目66番地31  
建物の名称 日神パレス平和島

# 現況調査報告書

評 価 書

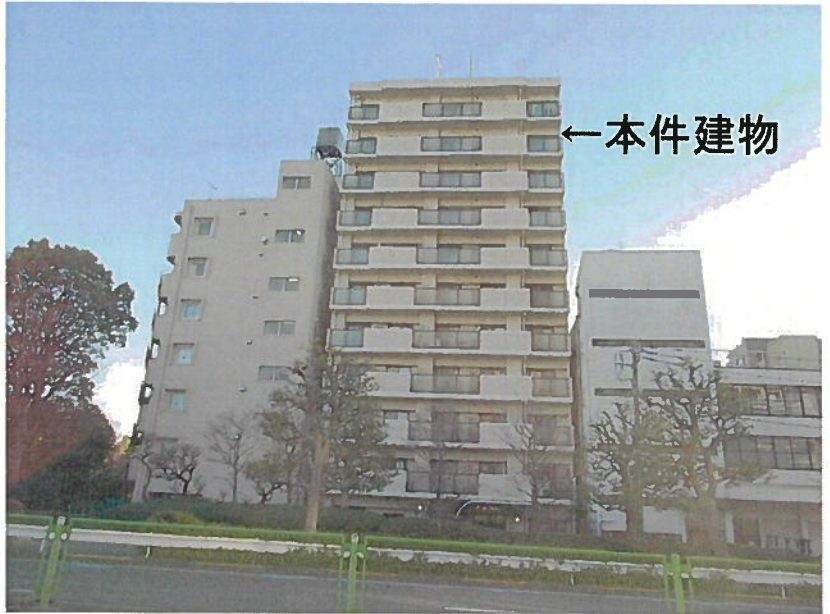
- 1 本件各物件の状況は、土地建物位置関係図、建物間取図及び添付写真のとおりである。
- 2 郵便受け及び表札には表示はなかった。
- 3 立入調査を実施したところ、占有者 B が在室し、関係人の陳述に記載のとおり述べ、室内には日常使用される動産一式が存在し、居宅として使用されていることが窺われた。
- 4 本件建物の占有状況については、上記資料及び現場の状況から、前記のとおり認定した。
