## 期 間 入 札 の 公 告

## 現 況 調 査 報 告 書

# (土地建物位置関係図)

## 評 価 書

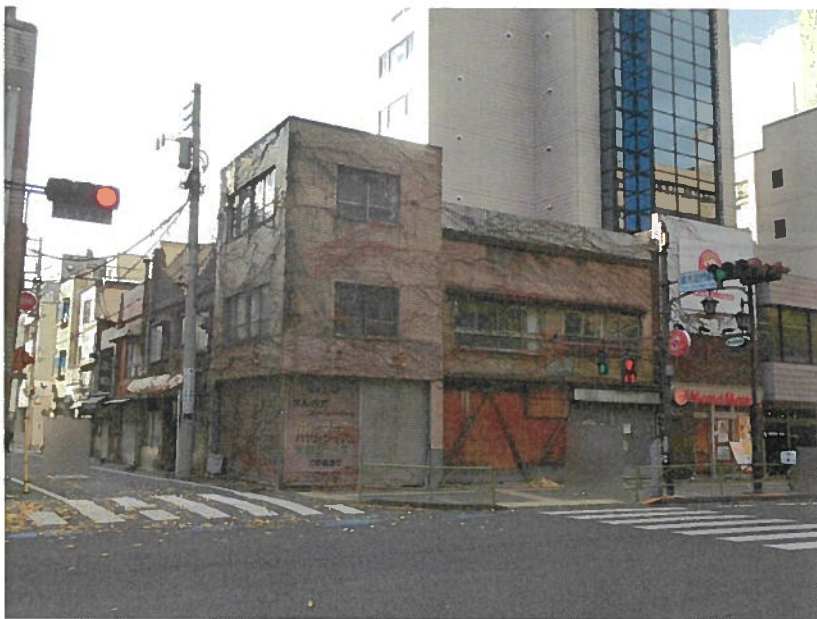
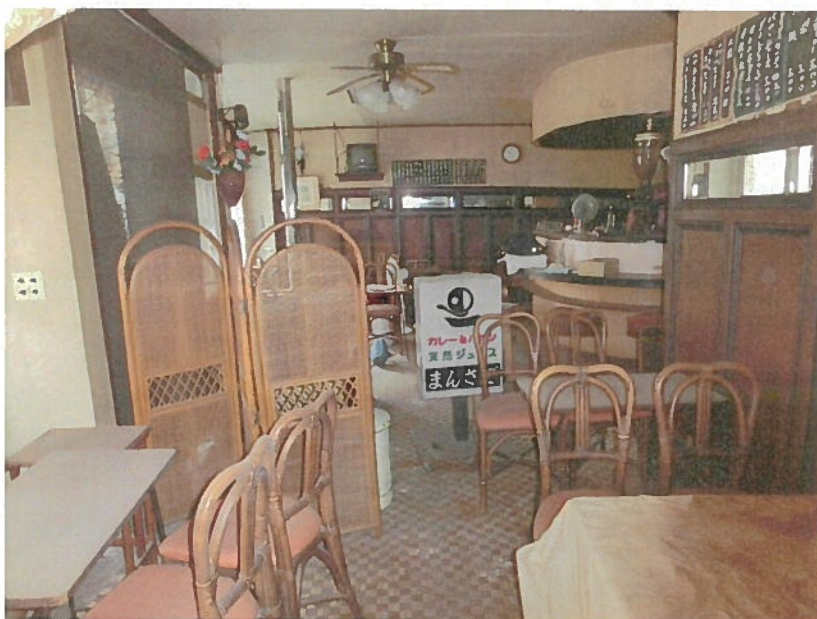
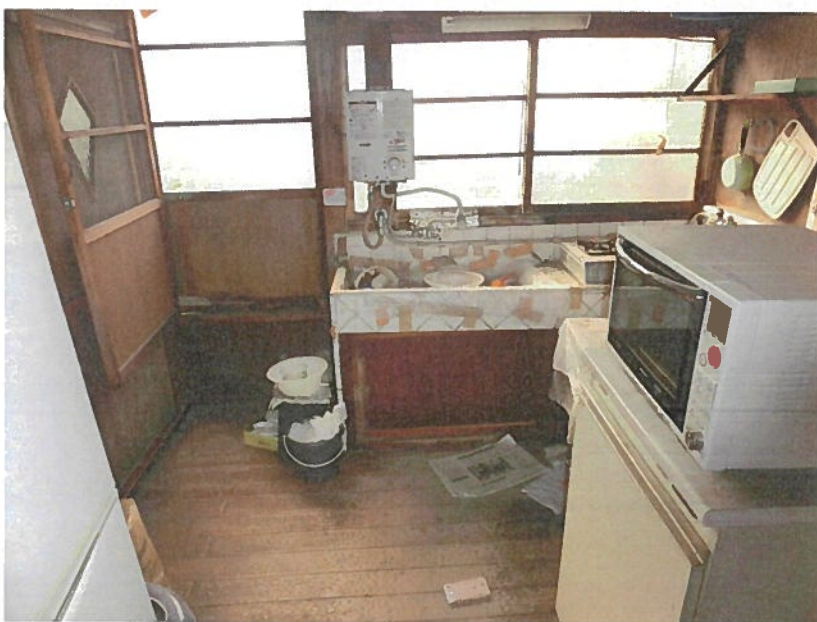
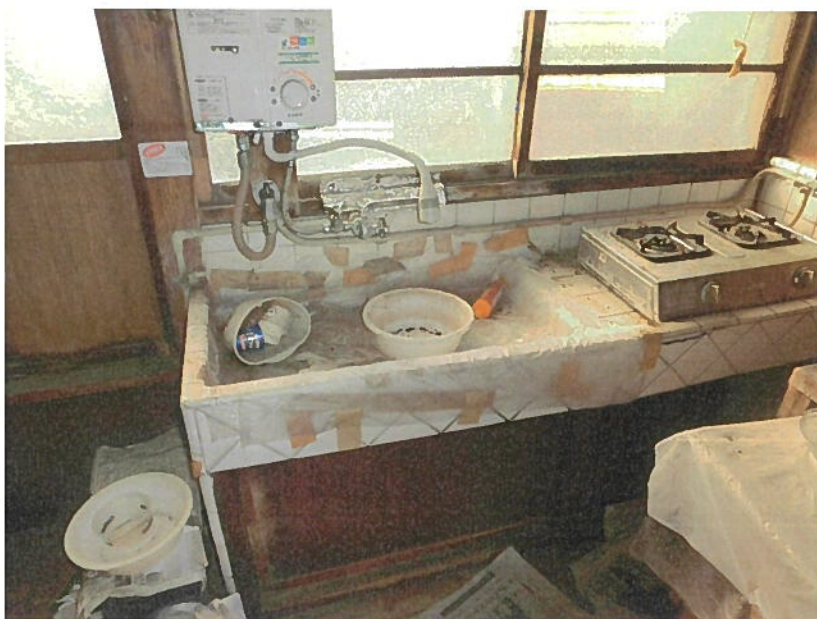
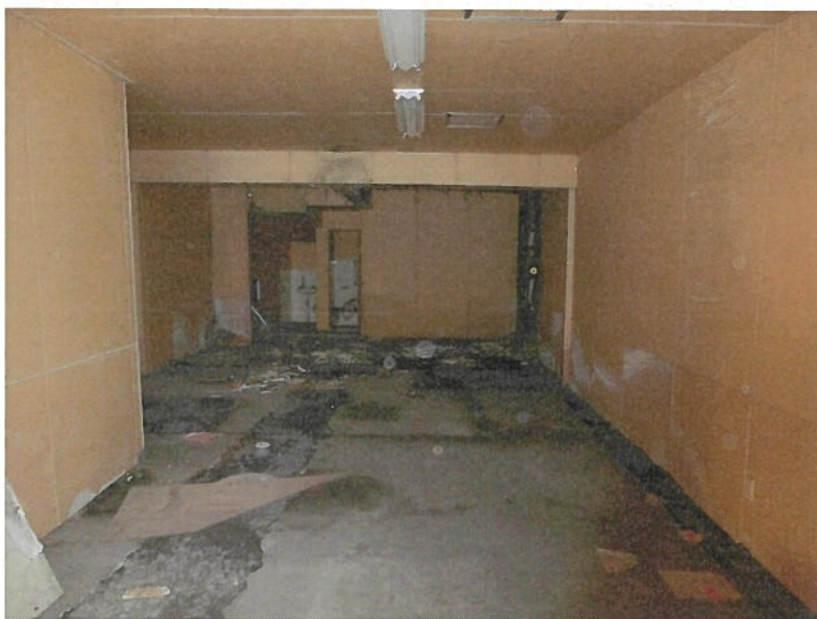
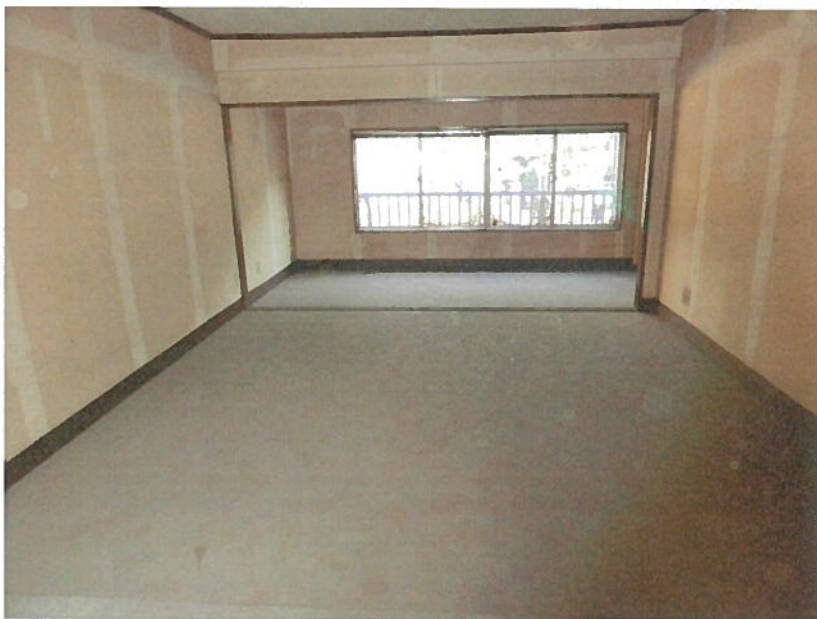
(写真6葉添付)

- 1 本件対象物件の状況は、土地建物位置関係図、建物間取図及び添付写真のとおりである。
- 2 令和7年1月23日解錠の上、物件3及び4の建物内に立ち入ったところ、建物内には建物共有者ら以外の者の占有の徴表となるものが見受けられないこと及び現場の状況から、本件建物（物件3及び4）は、建物共有者らが占有しているものと認定した。
- 3 本件土地（物件1及び2）については、詳細な図面等が無く公図のみであり、現地にも境界を示すものは存在していない。建物についても敷地のどの部分にどのような建物が建っているかの位置関係図や建物図面も無い状態（隣家についても位置関係図が存在しない。）であることから、文京区都税事務所において、調査をしたところ、都税事務所職員の話では、物件3及び4の建物については、本報告書添付の土地建物位置関係図に記載した建物に対し課税をしているとのことであった。

- 5 物件3と物件4の建物の特定については、前記都税事務所の認識をもとに本報告書では認定しているが、いずれの建物もかなり増改築が繰り返されていると思われ、外観上は物件3の南側部分（3階がある建物）とそれ以外の部分（物件3の北側部分（建物間取図の斜線部分）及び物件4の建物）に見える。その上で物件4の建物の屋根に上がったところ、古い瓦屋根が一部露出しており、同瓦屋根の部分が物件3の建物の瓦屋根なのか物件4の建物の瓦屋根なのかは不明であるが、この瓦屋根が物件3の建物の瓦屋根であれば本報告書記載のとおりの特定になるが、物件4の建物の瓦屋根の部分ということになると、物件3の建物は、本報告書の物件3の建物の南側部分だけとなり、物件4の建物は、本報告書の物件3の建物の北側部分（建物

また、本報告書物件3の建物の西側部分の隣家と、本報告書物件4の建物の北側隣家とは、いずれも密着しており、外観上は繋がっているように見える。
