## 期 間 入 札 の 公 告

# 現況調査報告書

(物件番号17～21)

## 評 価 書

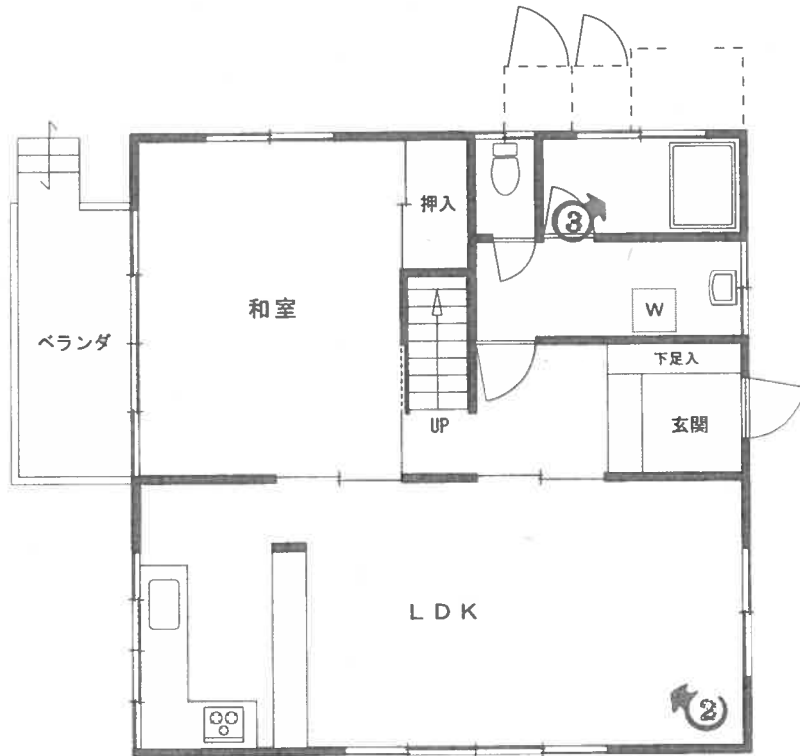
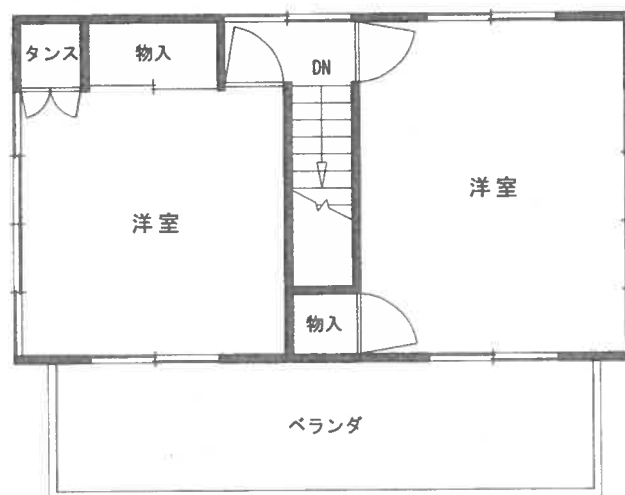
物件 2 1

1. 本件土地建物の位置関係、形状等は、土地建物位置関係図、建物間取図及び添付写真のとおりである。
2. 物件17の土地上に、物件21の建物（本件主たる建物及び附属建物）が建てられており、物件17の土地は、本件建物敷地（宅地）として利用されていた。  
物件18の土地も区画された宅地のようで平坦な土地と思われるが、雑草や雑木が繁茂している山林状態であった。

- ③ 本件建物の立入調査には所有者が立ち会い、所有者から「関係人の陳述等」記載の要旨を聴取した。
  - ④ 本件主たる建物内には、家具や日常生活用品等があり、個人の居宅として使用されている状況が窺えたが、所有者は現在本件建物を使用していないとのことであった。なお、1階リビング天井は破れており、2階天井や床にも漏水の跡があり、屋根やベランダ等も強い風雨による損傷が見受けられた。

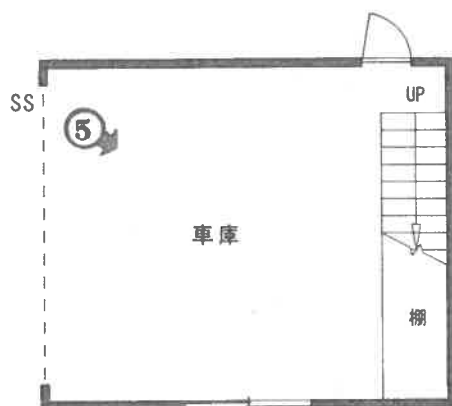
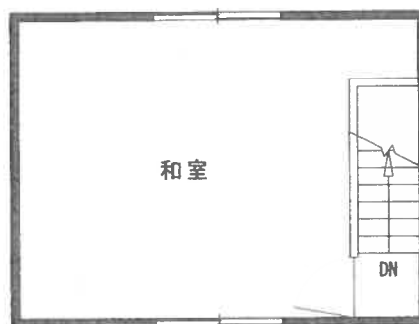
物件 2 1

- ⑤ 附属建物は、登記上の種類は、「車庫・居宅」となっていたが、建物内に台所、浴室、トイレ等の水回り設備がないことから、現況建物の種類を「車庫・物置」と認めた。
5. 上記現場の状況、前記関係人の陳述、ライフライン調査の結果等から、本件建物は、所有者が主たる建物を居宅として、附属建物を物置として、それぞれ占有していると認められた。

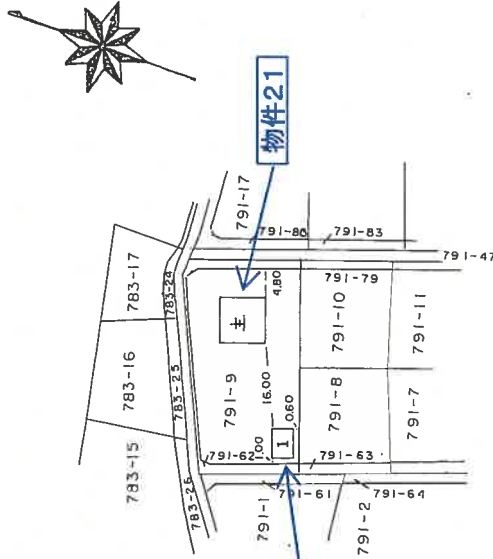
物件21

(1階、2階同型)

附属建物符号 1

1 階 22.00㎡  
2 階 24.00㎡  
22.00㎡

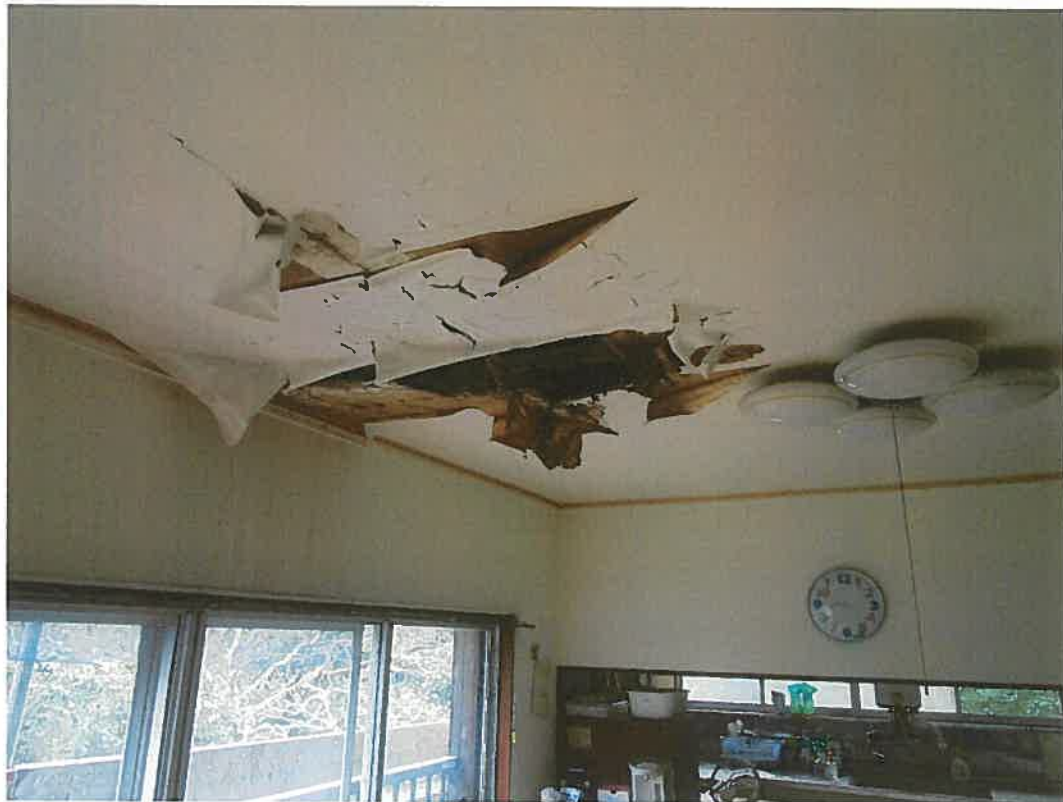
1階LD天井

| 関係人の陳述等 | |
|---|---|
| <p>■ A<br/>(所有者)</p> | <p>1. 本件各土地建物は、私が所有している不動産です。以前は、本件建物に私が住んでいましたが、雨漏り等が酷いので、5年くらい前から本件建物には住んでいません。</p> <p>2. 本件建物の屋根が台風によって壊され、雨漏りするようになったので、修理しようと足場を組んで工事の準備をしていました。保険金が出ましたが債務の返済に充てられ、また、債権者から勝手に修理をしてはならないと言われ、お金もないので工事を中断したままになっています。</p> <p>雨漏りによって、天井や床が腐蝕している箇所があり、特にリビングの天井には穴が空いています。</p> <p>3. 本件建物内では猫を1匹飼っています。</p> <p>4. 本件建物の西側には、前の所有者が造ったプールがあります。水が漏れていたため修理はしましたが、コンクリート製の蓋を外さなければならないのと、長期間使用していないので、実際の使用は難しいと思います。</p> <p>5. 附属建物は、物置として使用しています。</p> <p style="text-align: right;">(令和6年12月13日面接聴取)</p> <p style="text-align: right;">以 上</p> |

| 特 記 事 項 | <p>〈建築確認について〉</p> <ul style="list-style-type: none"> <li>・東京都建築指導課において、本件建物の建築確認の記録は確認できなかった。</li> </ul> <p>〈保守管理の状態について〉</p> <ul style="list-style-type: none"> <li>・2階南西面及び北東面の外壁モルタルは大きく剥がれ落ちており、木製下地が露出し、その下地も損傷している。</li> <li>・建物所有者によれば、5年ぐらい前の台風で屋根と外壁が損傷し、雨漏りするようになったので、修繕工事を行うために足場を組んだが、工事は実施していないとのことである。足場はそのまま放置されている。</li> <li>・外壁は、全体的に汚れが目立っている。</li> <li>・内装、設備ともに老朽化しており、1階LDの天井が損傷し大きな穴が開いている（附属資料「損傷個所の写真」参照）。また、1階トイレは、床が大きく抜けているほか、便器の内側はひどく汚れている。</li> <li>・建物所有者によれば、雨漏りがひどいので5年ぐらい前から本件建物に住んでいないが、屋内で猫を1匹飼育しているとのことである。</li> </ul> |
