## 期 間 入 札 の 公 告

令和7年（ケ）第182号  
令和7年6月17日受理  
令和7年7月7日提出  
（評価人 海野弘昭）

## 現況調査報告書

## 評 価 書

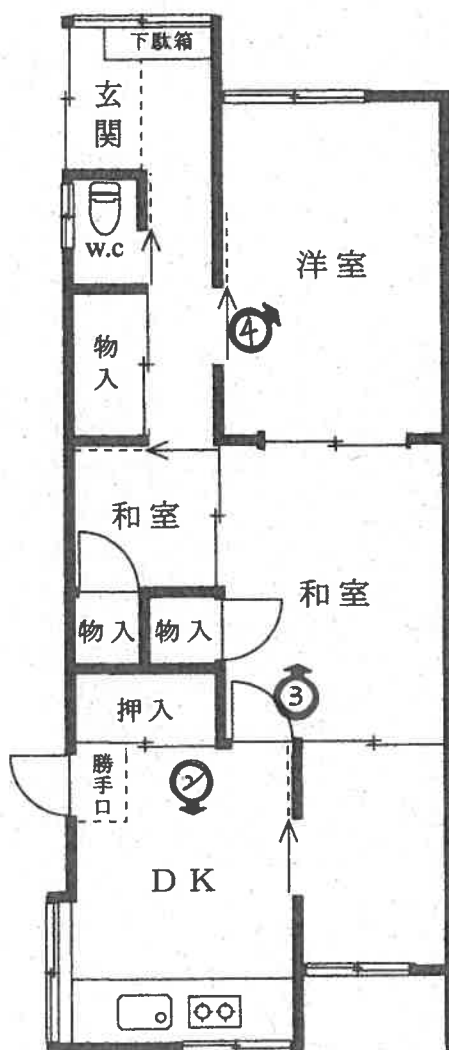
1 階 約50㎡

- 3 立入調査時における本件建物の室内については、J（申立人Cの子）が述べるとおり（3枚目参照）、かなりの動産類等が各部屋等（全体的）に積み上がっている状態であった。このために、1階のDKの隣（東側部分、物でいっぱいであることができない）と2階部分（2階に上がる階段が確認できなかった。2階部分の現況の床面積は、外観からの概測等により算出した。）には、一切立ち入ることができなかった（この部分の間取りに関するJの陳述は3枚目のとおり）。他の部屋等も動産類等が積み上がっていることなどから、床や壁などは目視できなかった部分が多い。立入調査時において、2階に上がる階段が確認できないために、本件建物の西側の押入や物入（複数あり）について、Jの了解のもとで、その前などに積み上がっていた動産類等を一時的に動かすなどして、できる範囲で確認したが、基本的に各押入や物入（複数あり）の中も動産類等がいっぱいの状態であり、階段を確認することはできなかった。こういった状況であったので、7枚目の建物間取図は、立入調査時に室内及び外観から判断ができた範囲（一部推定を含む）で記載したものであるから、注意されたい。  
本件土地の北端付近には、3枚目のとおり、物置が存在するが、非常に簡易的なものであることや老朽化によって、屋根部分などを中心としてかなり損壊してしまっていることなどから、同物置は動産（建物ではない）であると認定した。

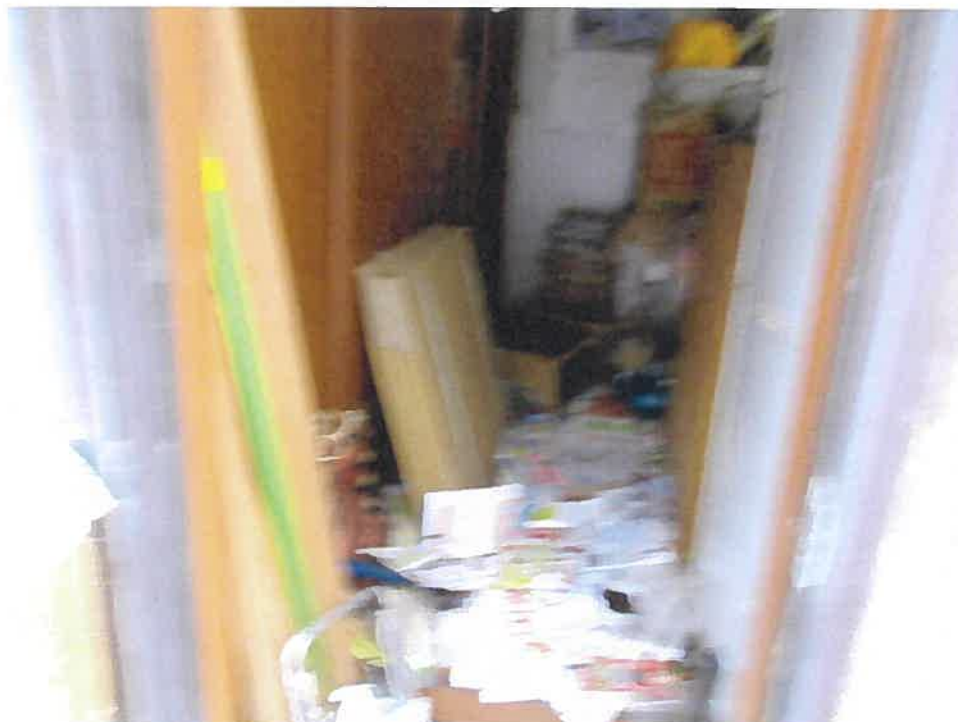
物件 2 (玄関前廊下北から南)

| 区 分 | 主である建物 | |
|---|---|---|
| 特 記 事 項 | <p>① 本件建物は旧耐震建物である。</p> <p>② 室内は全体的に、日用品や衣類、段ボール箱などの動産類が散乱して、それらが積みあがって立ち入ることができない部屋があり(附属資料写真参照)、押入や物入の中も動産類が積みあがっている状態であった。<br/>*これらは残価率で考慮した。</p> <p>③ 室内が上記②に記載した通りなので、1階から2階へ上がる階段の場所も確認できなかった。1階DKの東隣のスペースも動産類が積みあがって入室できなかった。そこは、Jによると風呂場(窓側)と洗面等のスペース、2階は和室(1つの部屋)であったと思われるとのことである。</p> <p>④ 本件土地の北端付近に、物置(動産)が存する。</p> | |
