期 間 入 札 の 公 告

建物の名称 ドミール東青梅

現況調査報告書

評 価 書

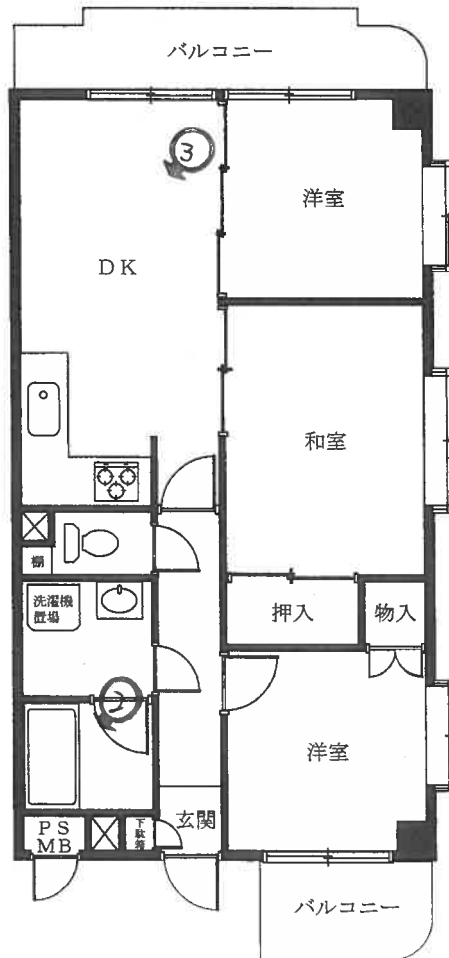
(201)

←○ 写真撮影位置方向
