期 間 入 札 の 公 告

| | 構 造 | 木造スレートぶき2階建 |

現況調査報告書

評 価 書

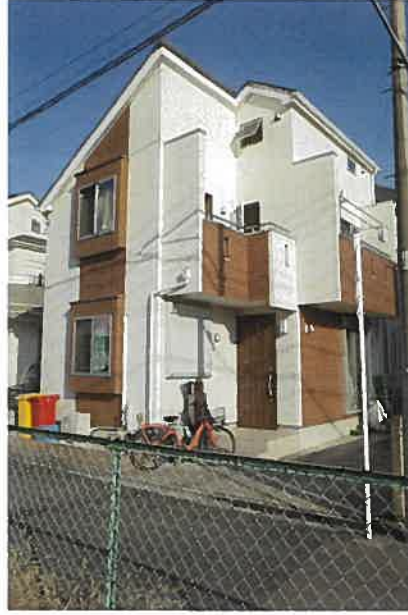
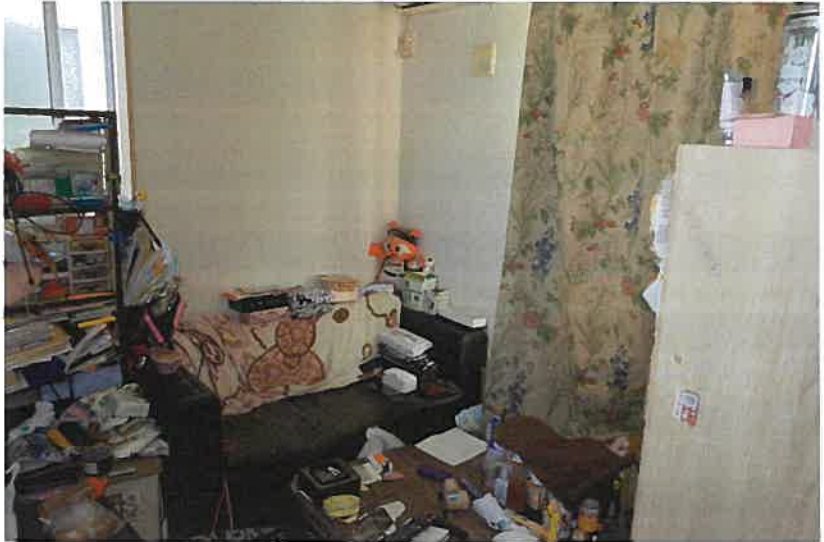
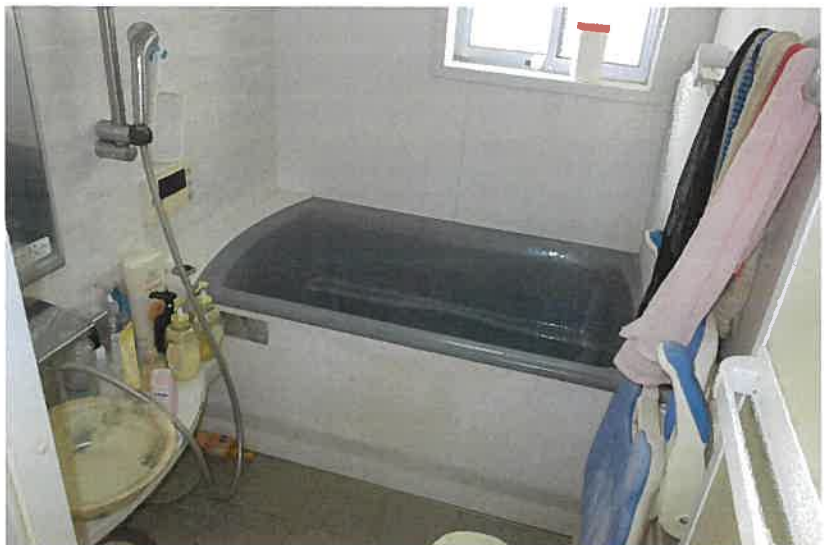
区 分	主である建物	
建 築 時 期 及 び 経 済 的 残 存 耐 用 年 数	建築年月日(登記記載) 経 過 年 数 経済的残存耐用年数	平成29年6月30日新築 約7年 約18年
仕 様	構 造 屋 根 外 壁 内 壁 天 井 床 設 備 そ の 他	木造2階建 スレートぶき サイディング等 クロス貼り、タイル張り、板張り等 クロス貼り等 フローリング、CFシート等 台所、洗面台、浴室、トイレ等 ※設備の動作確認は行っていない。 ・小屋裏収納は、リビングダイニングにある出入口から階段を利用する構造となっている。 ・2階南西側洋室にはロフトがあり、天井の一部は勾配天井である。 ・2階の南東側と南西側にベランダがある。
床面積（現況）	1階 30.19 m ² 2階 30.19 m ² 延べ 60.38 m ²	※ 建物価格には含まれるが床面積には算入されない小屋裏収納、ロフトが存する。（再調達原価の査定で考慮する）
現 況 用 途 等	現況用途 間 取 り	居宅 3LDK（小屋裏収納、ロフト付） 〔1階〕洋室(2)、浴室、洗面室、トイレ等 〔2階〕洋室(1)、LDK等
品 等	中位	
保守管理の状況	劣る	
建物の利用状況	・建物所有者が本建物を居宅として使用している。 ・占有減価等の要因はない。	
特 記 事 項	① 建物については、検査済証の交付記録がある。 ② 建物の外部は、外壁に苔や汚れの付着、ベランダの汚れ等が認められたが、外観上は概ね経年相応の劣化・自然的損耗と見受けられる。

<p>特 記 事 項 (前頁からの続き)</p>	<p>③ 室内で猫を4匹飼育しており、ペット臭が感じられた。</p> <p>④ 建物内部は、床や水廻りの汚れのほか、壁の一部にへこみ等の損傷が認められた。在室したAによると、建物及び設備等の不具合、雨漏りについては特にないとのことである。</p> <p>なお、家財道具や私物が置かれているため、各部屋とも床面やクロスの状態等、室内全体を目視で確認することが困難な状態であり、買受後に不測の費用負担が生ずる可能性もあるため留意を要する。</p>
------------------------------	---
