期間入札の公告

現況調査報告書

補 充 評 価 書

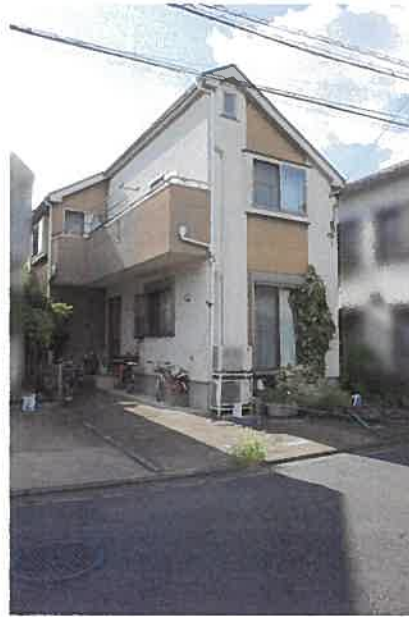
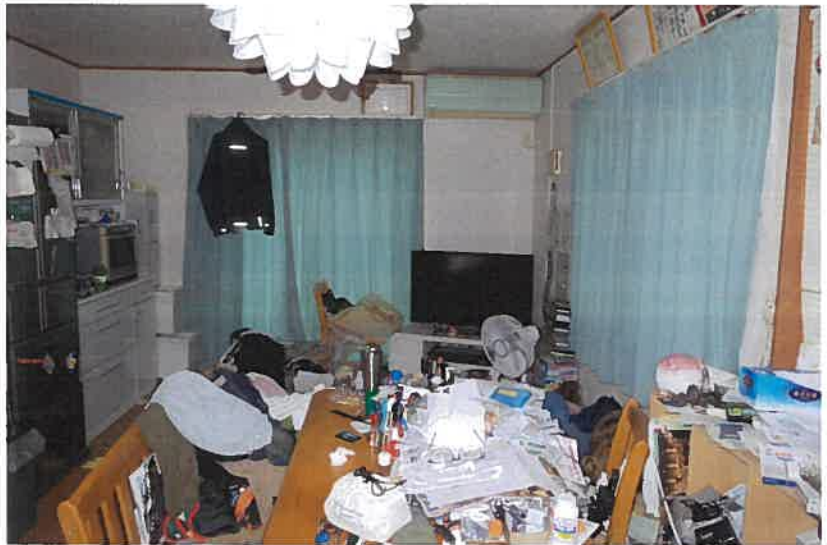
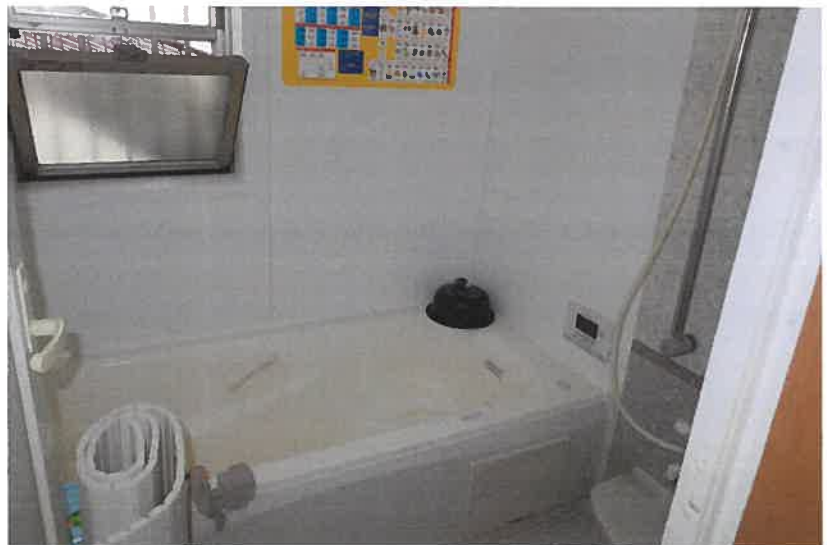
- 1 本件各物件の状況は、土地建物位置関係図、間取図及び添付写真のとおりである。
- 2 関係人の陳述及び次の事由から、前記のとおり占有者及び占有状況を認定した。
 - (1) 表札に所有者の氏が表示されていた。
 - (2) 郵便受けには、所有者宛の郵便物が存在した。
 - (3) ライフライン照会の結果、所有者名義で水道供給契約がある旨の回答があった。
- 3 所有者が給湯設備のパネル操作をしたところ、エラーメッセージの表示が確認された。
- 4 建物内の壁面や扉に損傷が観察された。
- 5 本件建物2階の天井部分に小屋裏収納が存在した。天井高の要件から、床面積に含めないものと判断した。

<p>特 記 事 項</p>	<p>① 建物の検査済証の交付記録あり。</p> <p>② 建物の外部は、屋根の色褪せ、外壁の汚れ・コケ付着等が認められるが、概ね経年相応の劣化・自然的損耗と見受けられる。</p> <p>③ 建物の内部は、和室の扉や内壁に損傷が認められる。その他は内壁クロスやフローリングの汚れ、床の埃、水廻りの汚れ・劣化等が認められた。</p> <p>建物所有者によると、建物はオール電化仕様であるが、給湯設備が故障しており風呂が使えず、IHクッキングヒーターのグリルの調子も悪いが、その他は建物や設備の不具合、雨漏り等は特にないとのことである。</p> <p>なお、北西側洋室や南西側洋室は、床に多数の私物が散在しているほか、その他の部屋についても家財道具等により、床や内装の状態を具体的に確認することができない部分もあった。したがって、買受後に不測の費用負担が生じる可能性もあるため留意を要する。</p> <p>④ 建物所有者によると、上記の給湯設備はヒートポンプ給湯機とのことであるが、設備が存する敷地の北側に立ち入ることができなかつたため、設備の仕様等、詳細は不明である。</p>
----------------	---
