## 期 間 入 札 の 公 告

建物の名称 レヂオンス武蔵野台

## 現況調査報告書

## 評 価 書

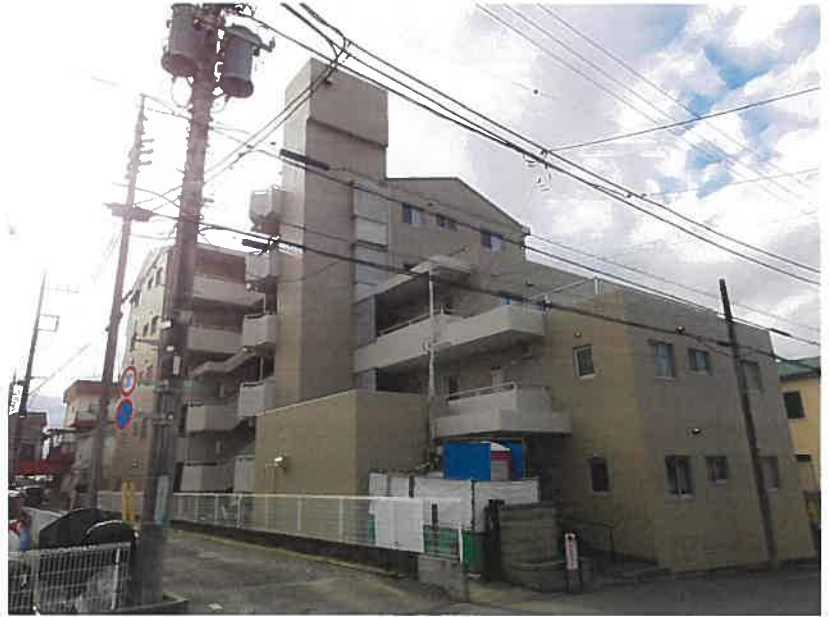
- 1 本物件の状況は、土地建物位置関係図、建物間取図及び添付写真のとおりである。
- 2 本件建物の東側洋室は、室内に積載された動産類によって床面の確認ができなかった。
- 3 本件建物の占有状況については、郵便受け表示、表札、公共料金関係書類の存在、関係人の陳述及び現場の使用状況から、2枚目のとおり認めた。

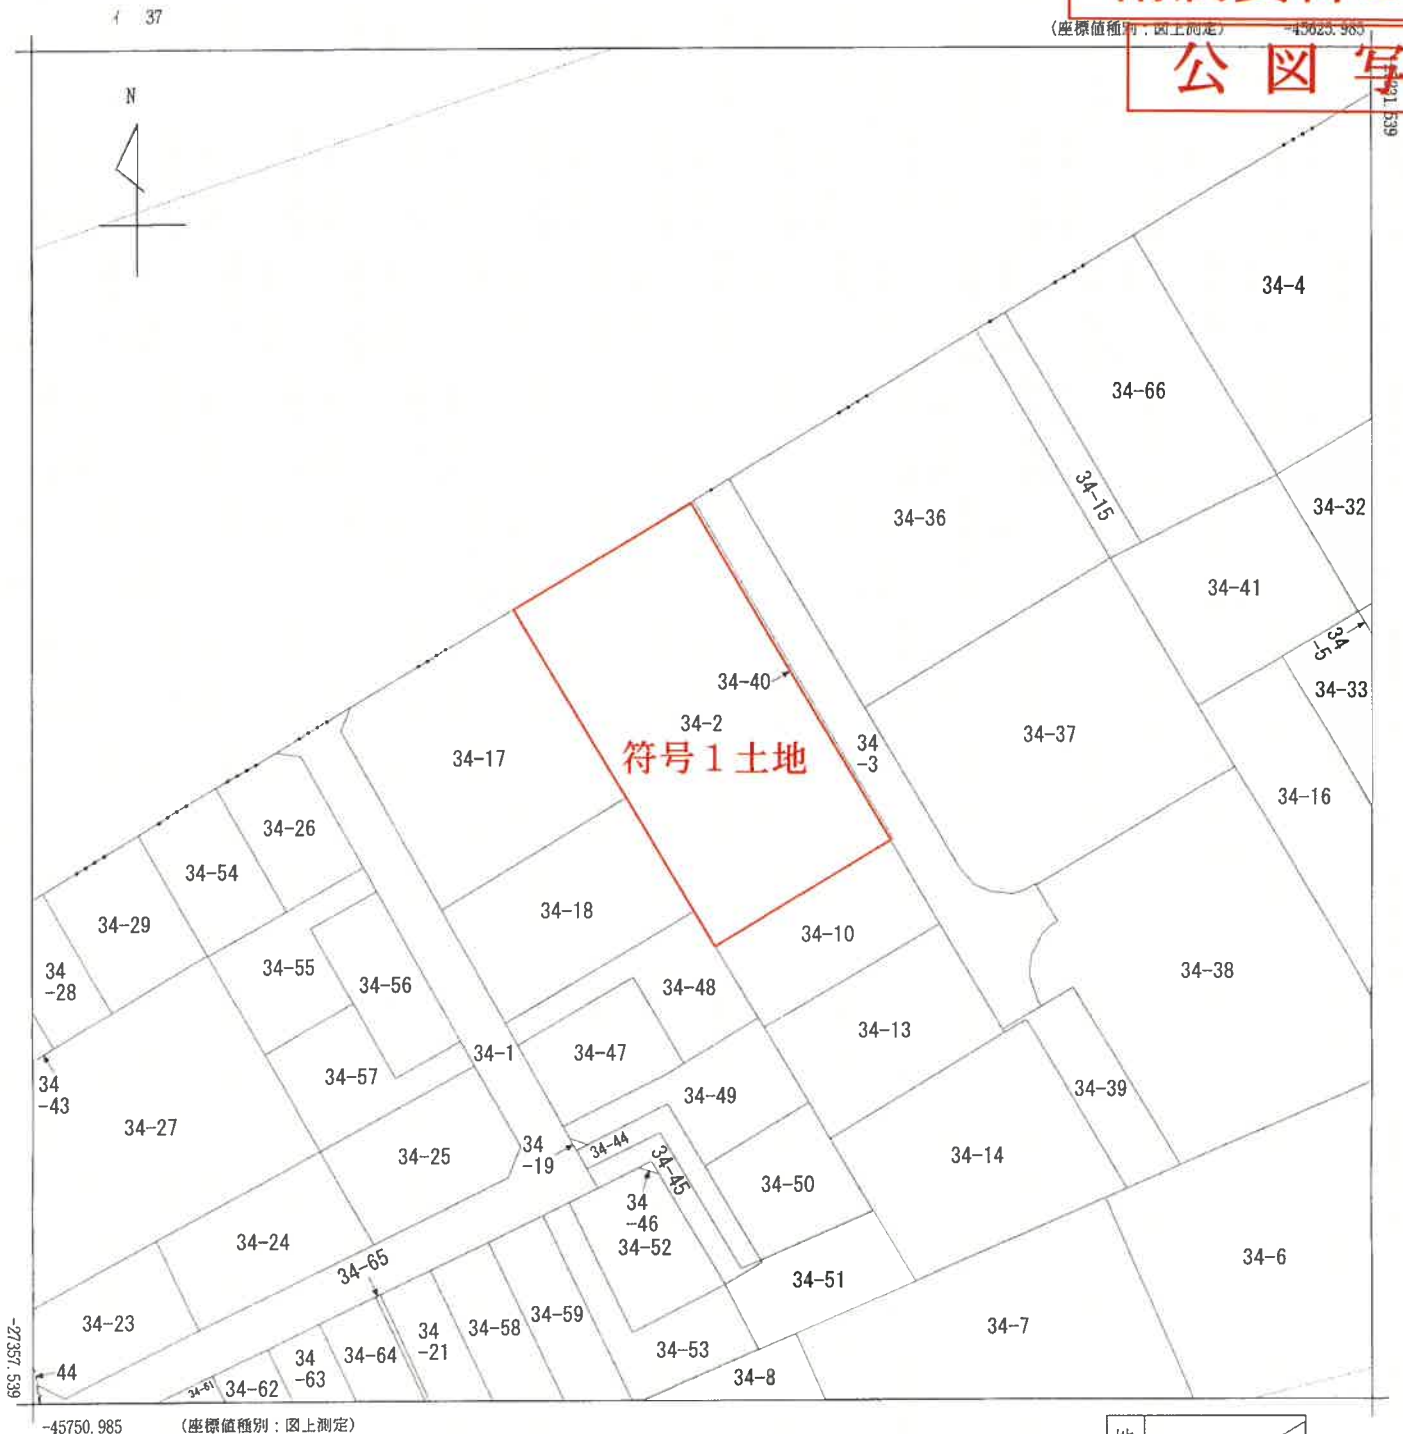
## 公 図 写

(注) 地図に準ずる図面は、土地の区画を明確にした不動産登記法所定の地図が備え付けられるまでの間、これに代わるものとして備え付けられている図面で、土地の位置及び形状の概略を記載した図面です。  
(注) 国土交通省国土地理院が公表した座標補正パラメータ(touhokutaiheiyouuki2011.par)による修正がされています。

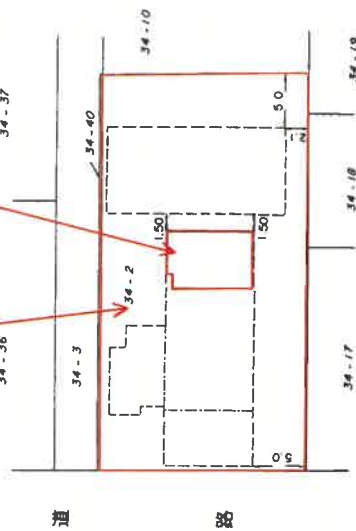
### 建物図面

符号1土地 物件1建物

建物の存する部分 3階
