期間入札の公 告

2 所 在 青梅市大門一丁目389番地23
家屋 番号 389番23
種 類 居宅
構 造 木造スレート葺2階建
床 面 積 1階 43.79平方メートル
2階 28.09平方メートル

現況調査報告書

評 價 書

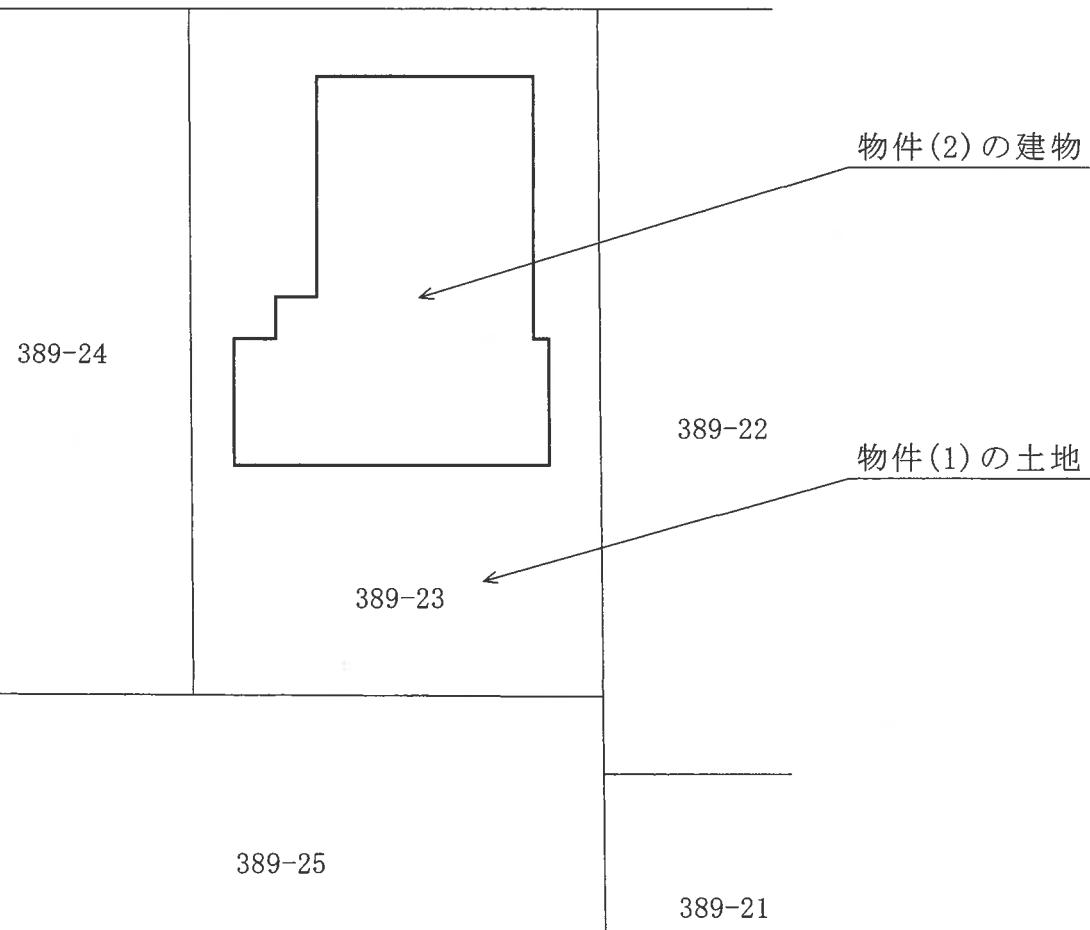
- 1 本物件の状況は、土地建物位置関係図、建物間取図及び添付写真のとおりである。
- 2 本件建物の占有状況については、表札、公共料金関係書類の存在、関係人の陳述及び現場の使用状況から2枚目のとおり認めた。

◀○:写真撮影位置と方向

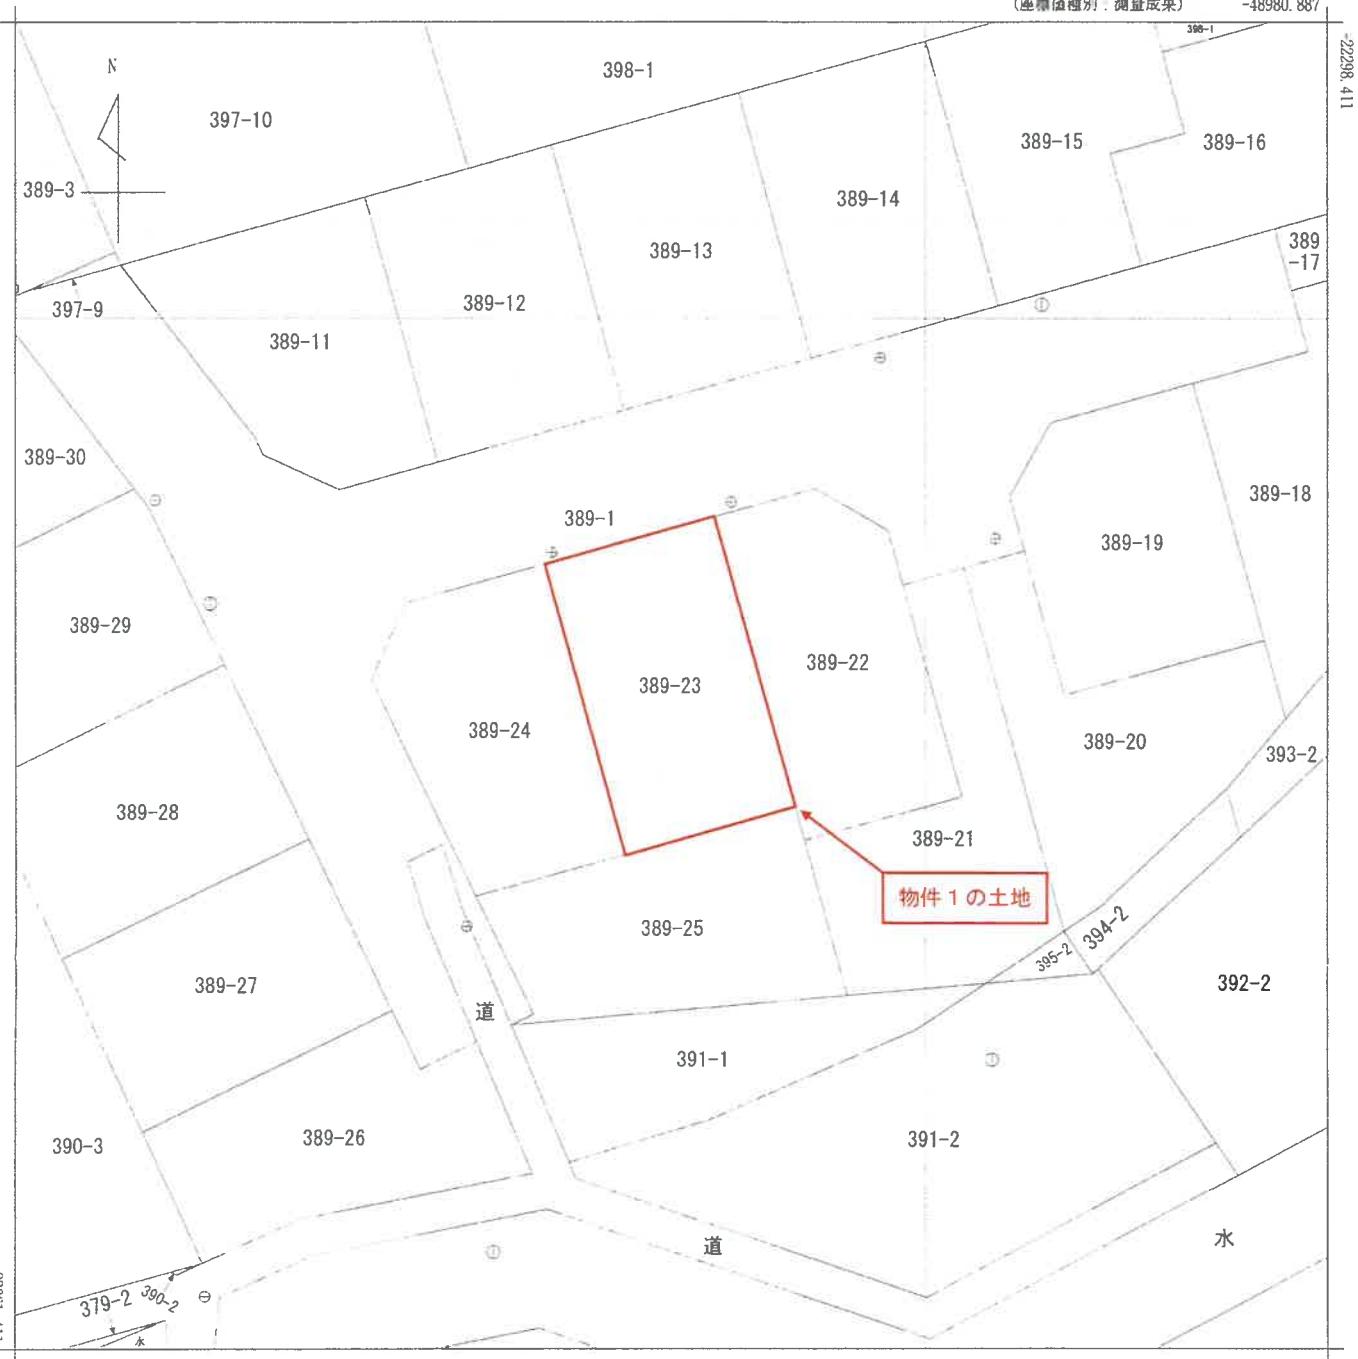
公図写

請求部	所在	青梅市大門一丁目				地番	389番23
出縮尺	1/250	精度区分	甲二	座標系番号又は記号	IX	分類	地図(法第14条第1項)
作成年月日	平成25年3月10日			備付年月日 (原図)	平成26年7月22日		種類 地籍図
