期間入札の公告

建物の名称 グランシティ八王子

現況調査報告書

評 価 書

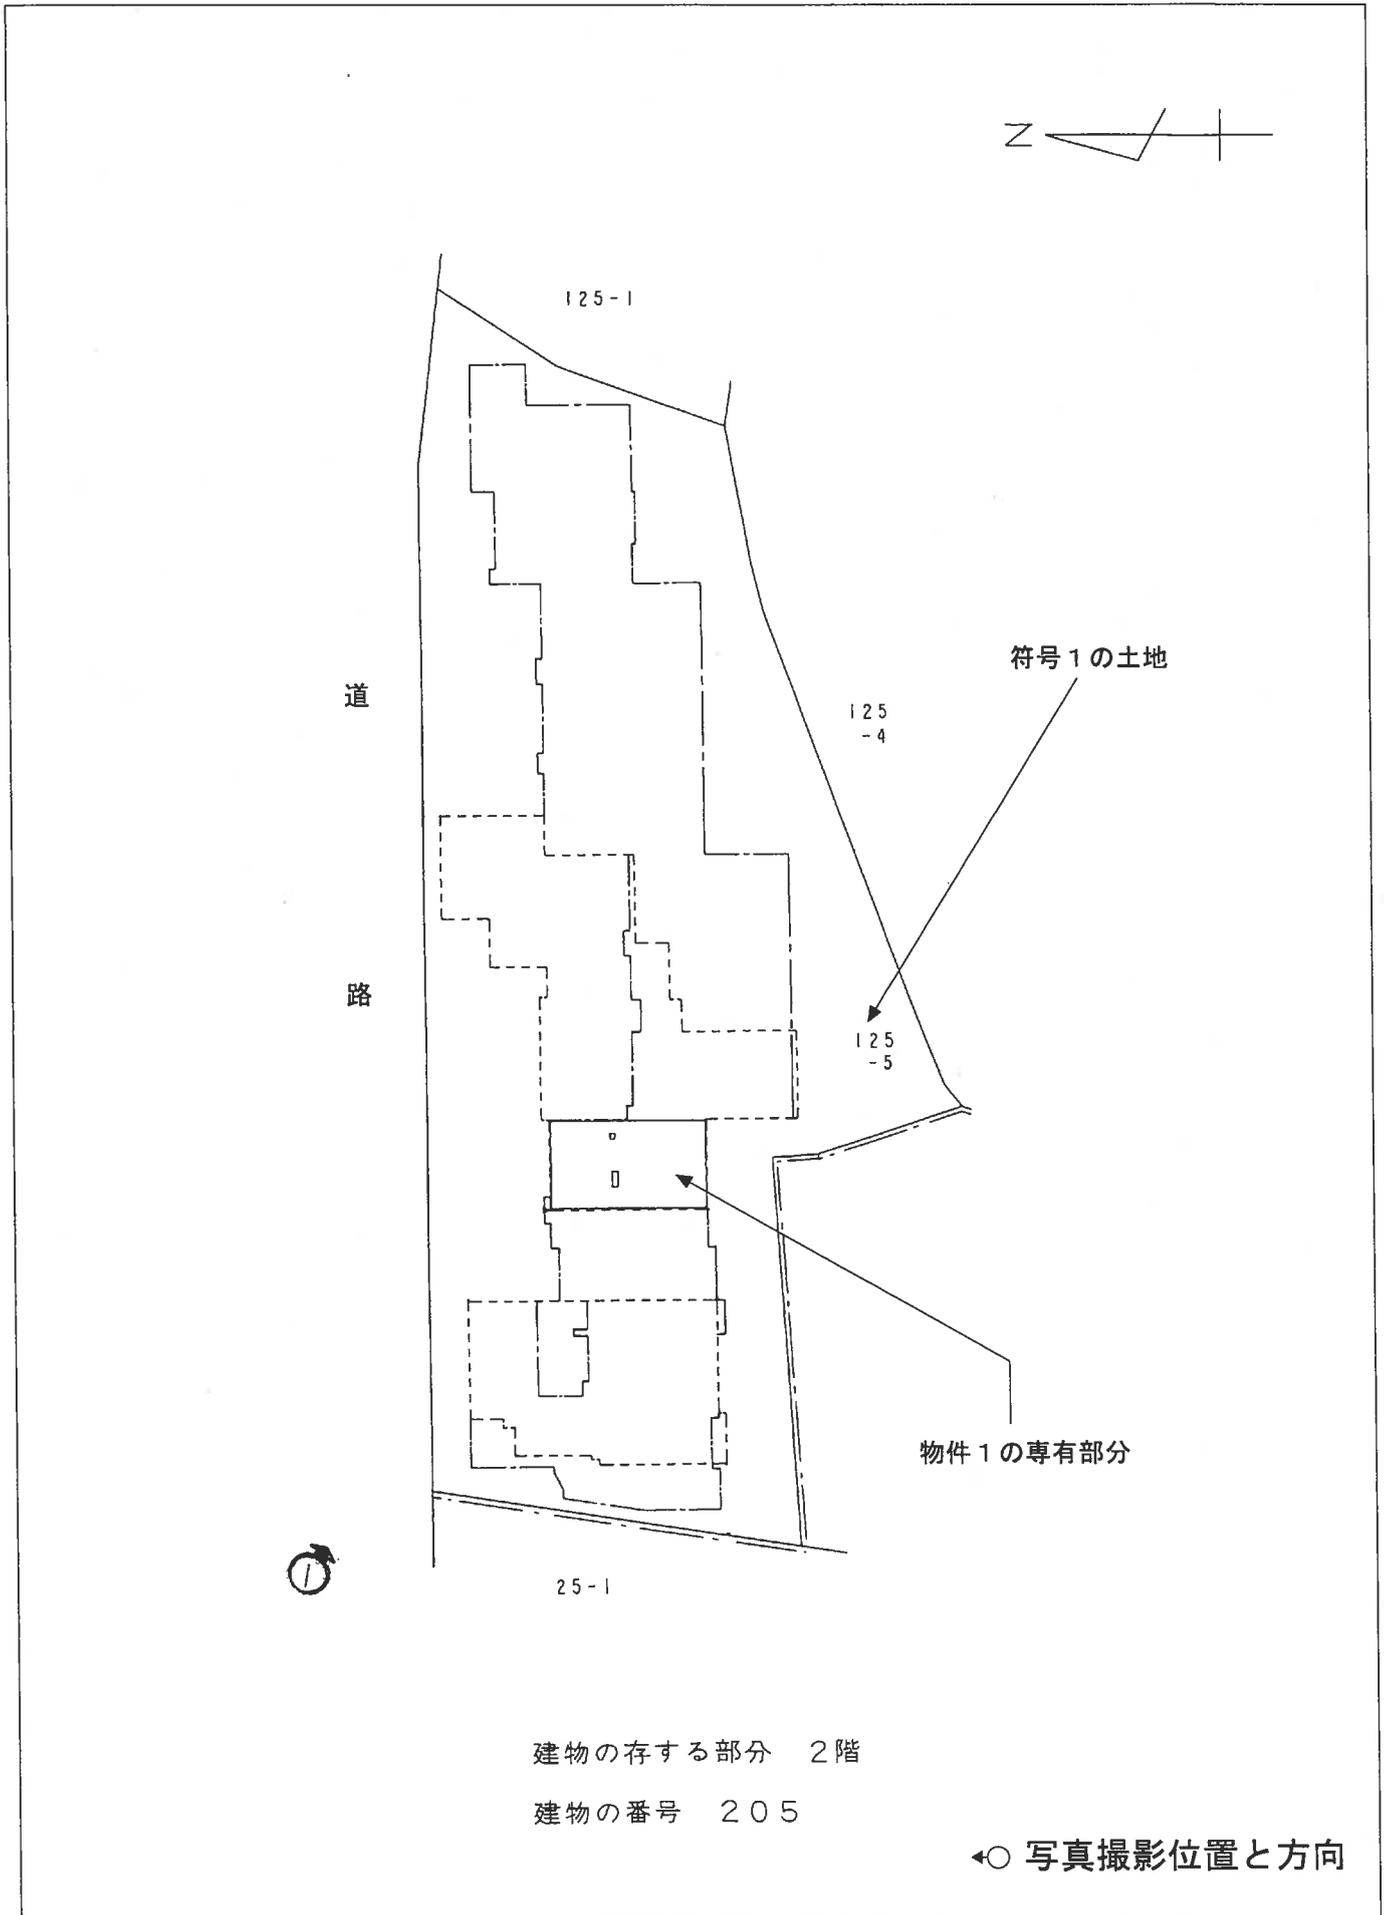
(土地建物位置関係図)

- 1 本件各物件の状況は、土地建物位置関係図、建物間取図及び添付写真のとおりである。
- 2 建物内は、雑品が大量に存在する。
- 3 本件建物の占有状況については、郵便受け・表札の表示、前記関係人の陳述及び現場の状況から、前記のとおり認定した。

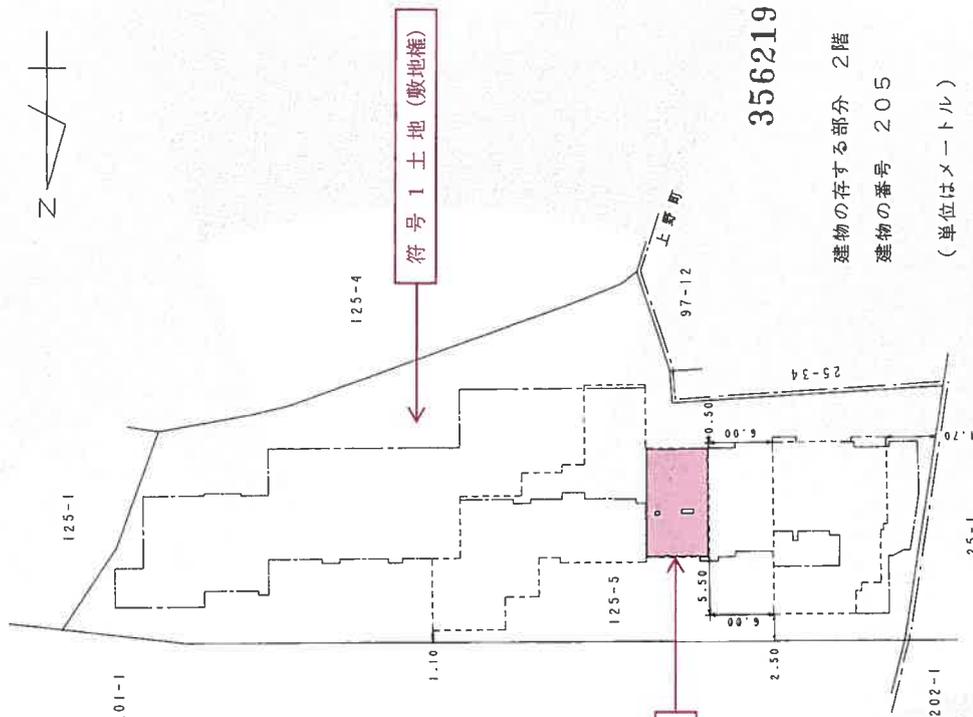
各階平面図

10.100 × 5.810 =	58.6810
0.340 × 0.370 =	-0.1258
0.370 × 1.045 =	-0.3867
計	58.1685

床面積 58.16㎡

建物の存する部分 2階
建物の番号 205
(単位はメートル)
