期 間 入 札 の 公 告

## 現況調査報告書

## 評 価 補 充 書

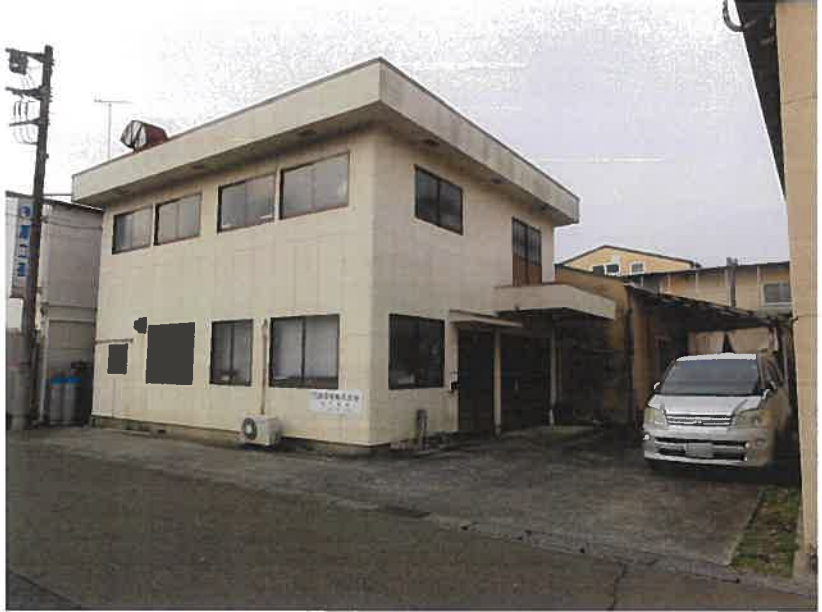
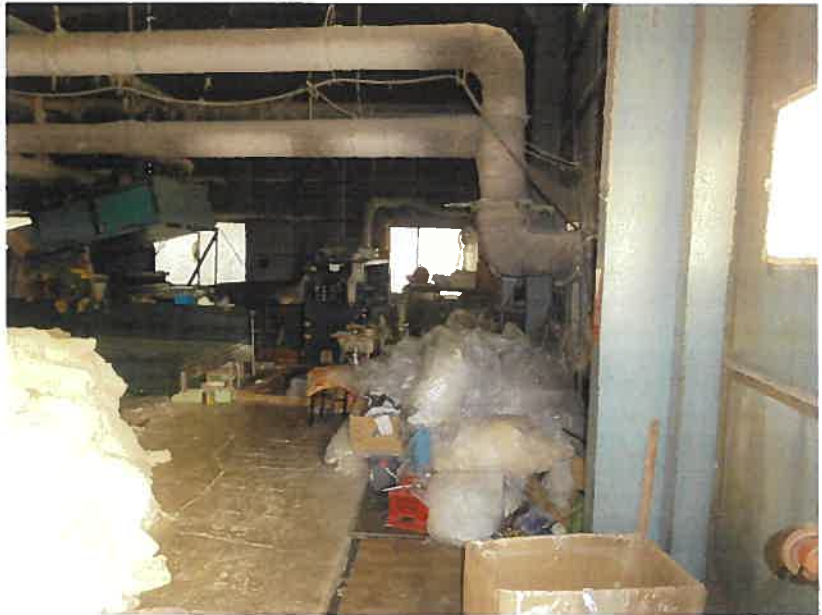
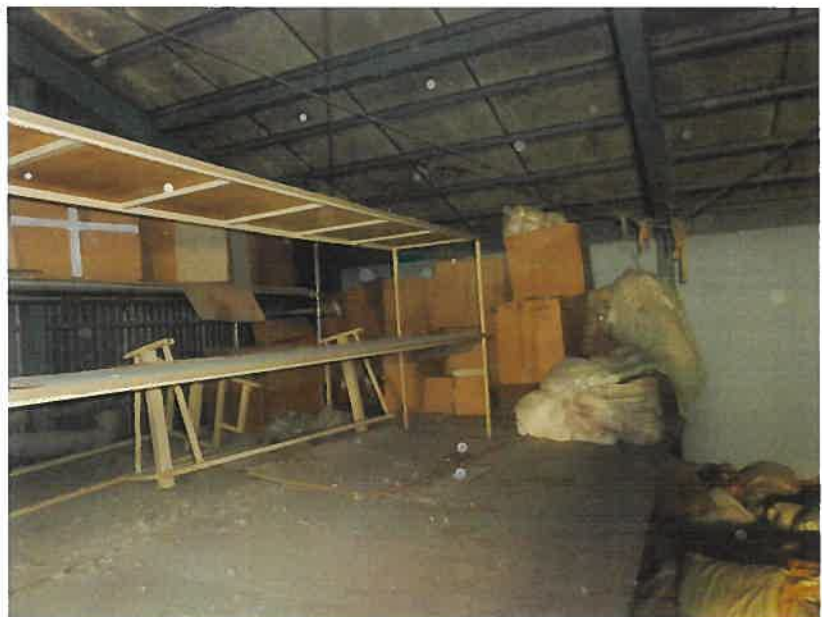
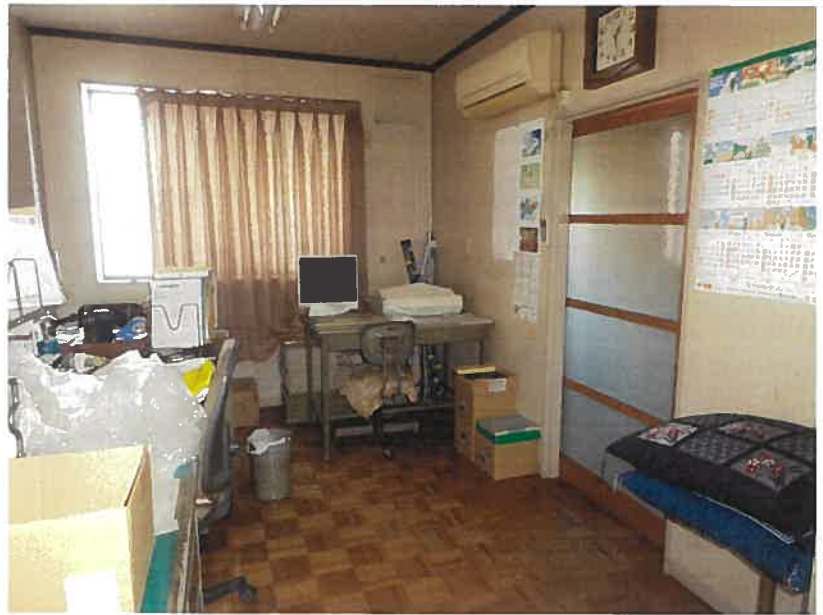
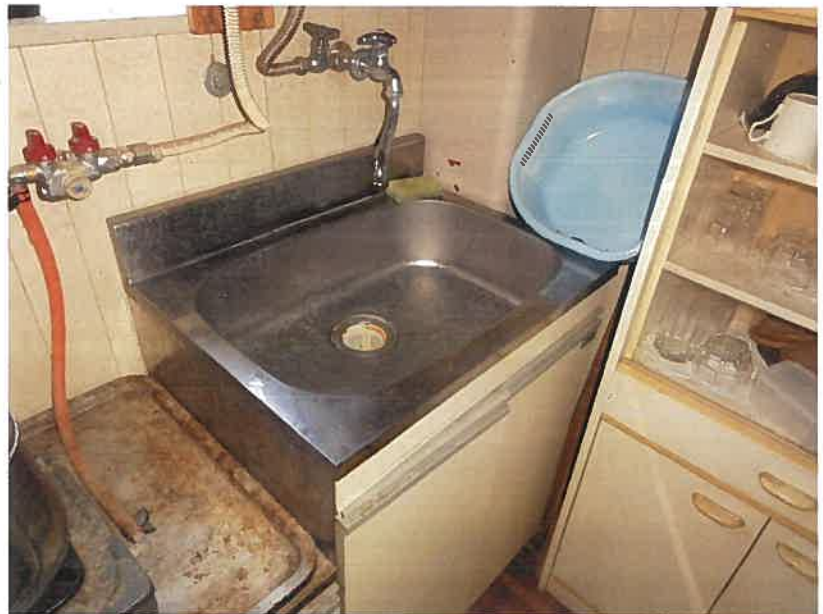
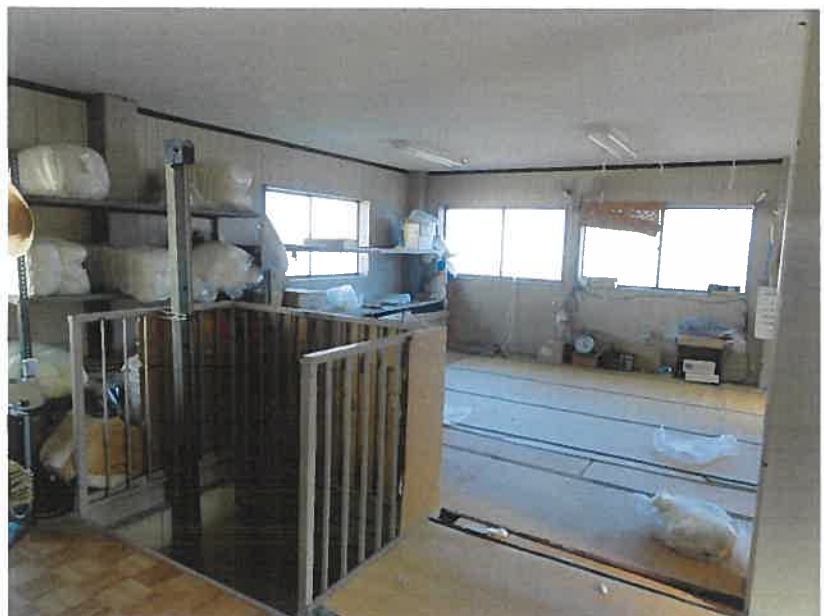
- 1 本物件の状況は、土地建物位置関係図、建物間取図及び添付写真のとおりである。
- 2 物件2の建物は、令和6年12月26日の調査期日において、令和6年(ケ)第168号(以下「前件」という。)の調査時と同様に、工場として完全に稼働停止している状況であった。
- 3 物件2の建物内には従前どおり機械類が設置されたままで、前件調査時から変化した様子は確認することが出来なかった。
- 4 物件1の土地の北側には、前件調査時と同様に債務者河西製綿株式会社名義の車両が駐車されていた。
- 5 物件3の建物は、令和6年12月26日において室内に立ち入ったところ、事務所、倉庫として使用されており、債務者宛の郵便物や債務者名義の公共料金関係書類が存在したが、室内壁面に掲示されたカレンダーは2019年5月になっており、事務所として法人業務を遂行している様子は窺えなかった。
- 6 所有者は、前件において法人との賃貸借契約の存在を主張し、借家契約に関する回答書を提出していたが、本件では回答書の提出がなく、供述の一部にも整合性を欠いている。
- 7 加えて法人は、本件債務者であり、賃貸借契約書も作成されておらず、賃料の授受も疎明されていないことから、法人の実質的な占有権原は使用借であると思料する。
- 8 本件建物の占有状況については、関係人の陳述及び上記現場の使用状況から2～4枚目のとおり報告する。

| 調 査 の 経 過 | | |
|---|---|---|
| (特記事項)<br>■ 令和6年12月26日<br>目的物件2は不在であったので、立会人 B を立ち会わせて建物内に立ち入った。<br><br>■ 令和6年12月26日<br>目的物件3は不在で施錠されていたので、立会人 B を立ち会わせ、技術者に解錠させて建物内に立ち入った。<br><br><input type="checkbox"/> 令和 年 月 日<br>休日・夜間執行許可の提示をした。<br><br>■ 写真6枚添付 | | |

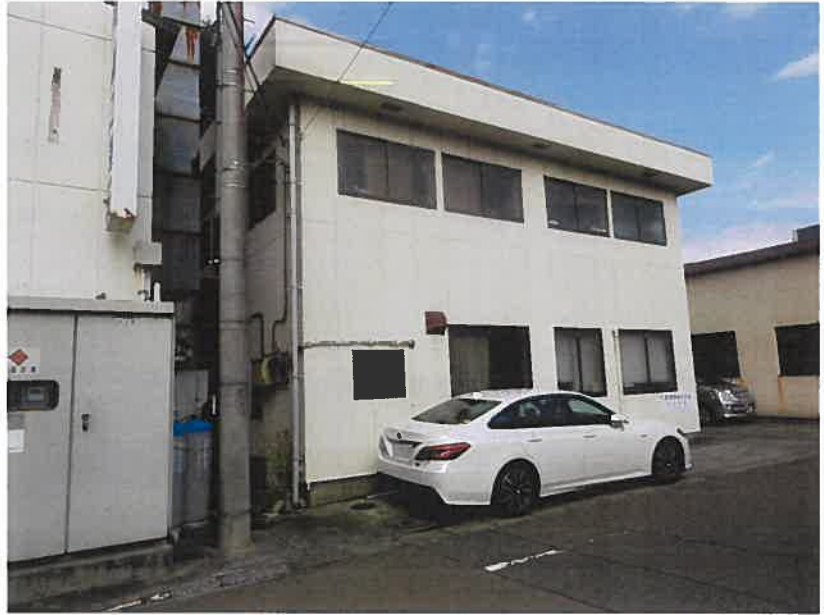
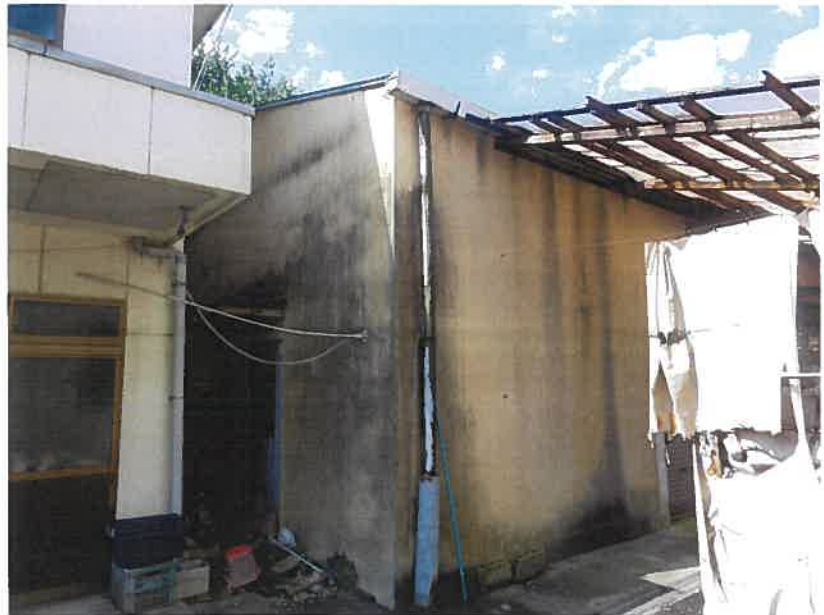
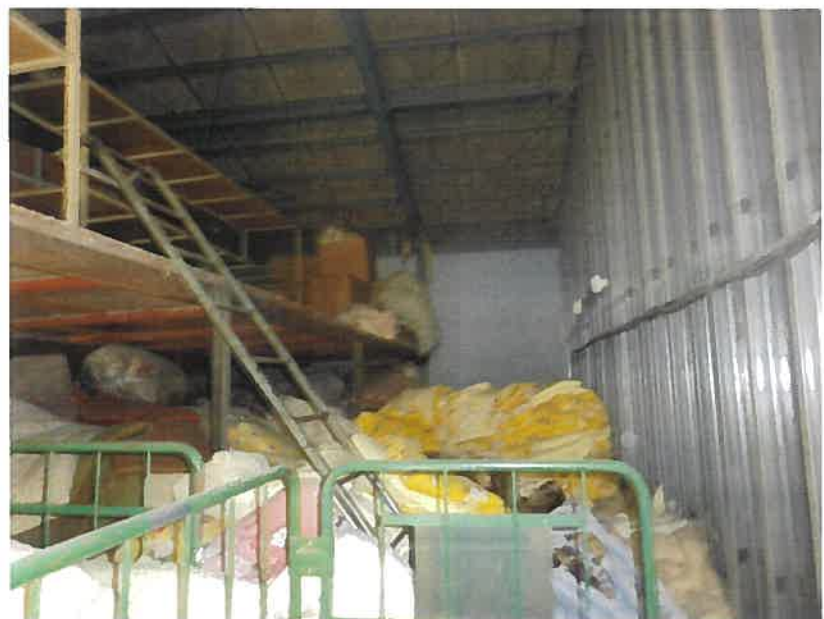
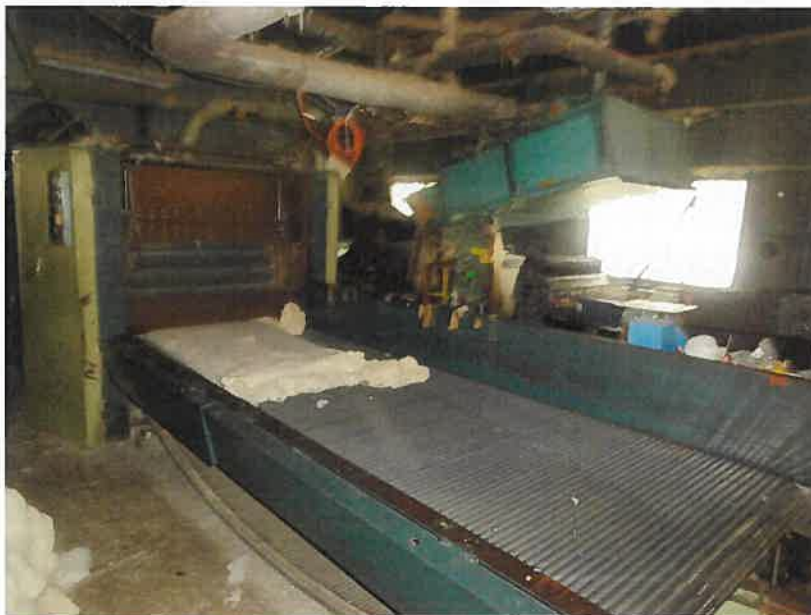
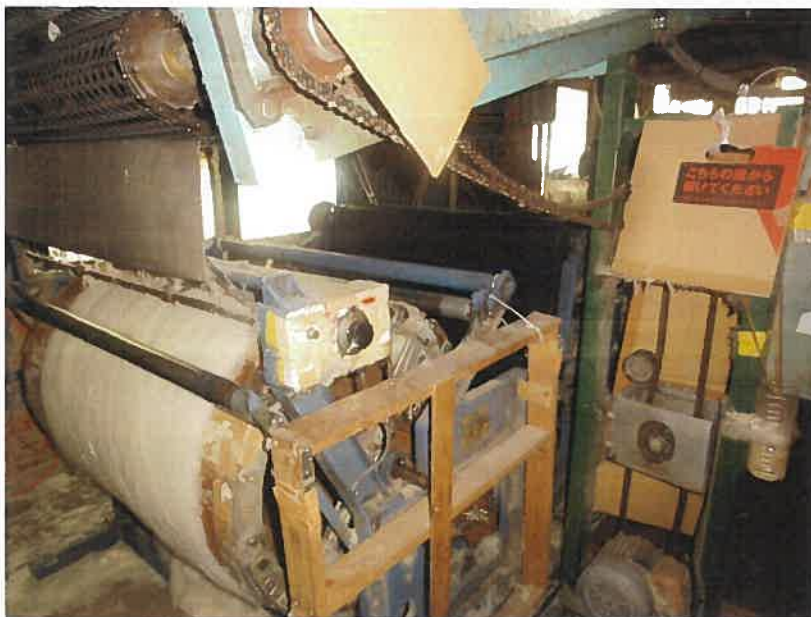
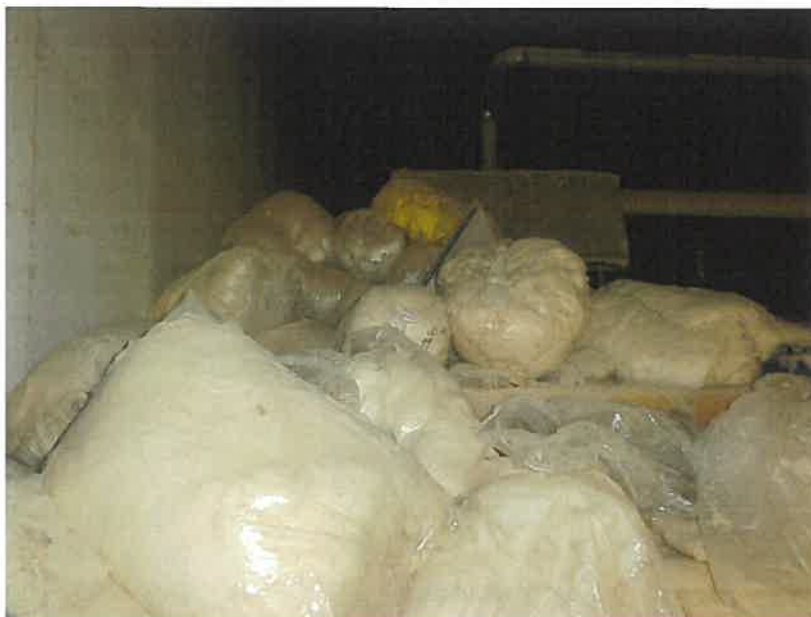
- 1 本物件の状況は、土地建物位置関係図、建物間取図及び添付写真のとおりである。
- 2 令和6年9月13日の調査期日において、本件建物は、すでに電気が供給停止となっており、本件建物内では工場として完全に稼働が停止している状況であった。
- 3 本件建物内には設置されてから相当程度年数を経過した機械が放置されていたが、製造年月日等を確認することが出来なかった。
- 4 令和6年9月13日の調査期日において物件1の土地には、2台の駐車車両が存在した。普通乗用自動車の登録名義を照会した結果、目的外建物の北側に駐車していた1台は法人名義の車両であったが、目的外建物の東側で公道に沿って駐車していた車両は近隣事業者の名義であることが、判明した。
- 5 令和6年10月15日に物件所在地において再度、駐車車両の状況を確認したところ、物件1の土地に法人名義の車両は、依然として駐車されていたが、近隣事業者の車両は、すでに存在しなかったため、9月13日の調査時には、一時的に近隣事業者が自社名義の車両駐車していたものと推察する。
- 6 本件建物の占有状況については、関係人の陳述及び現場の使用状況から2枚目のとおり認めた。

■ 写真6枚添付

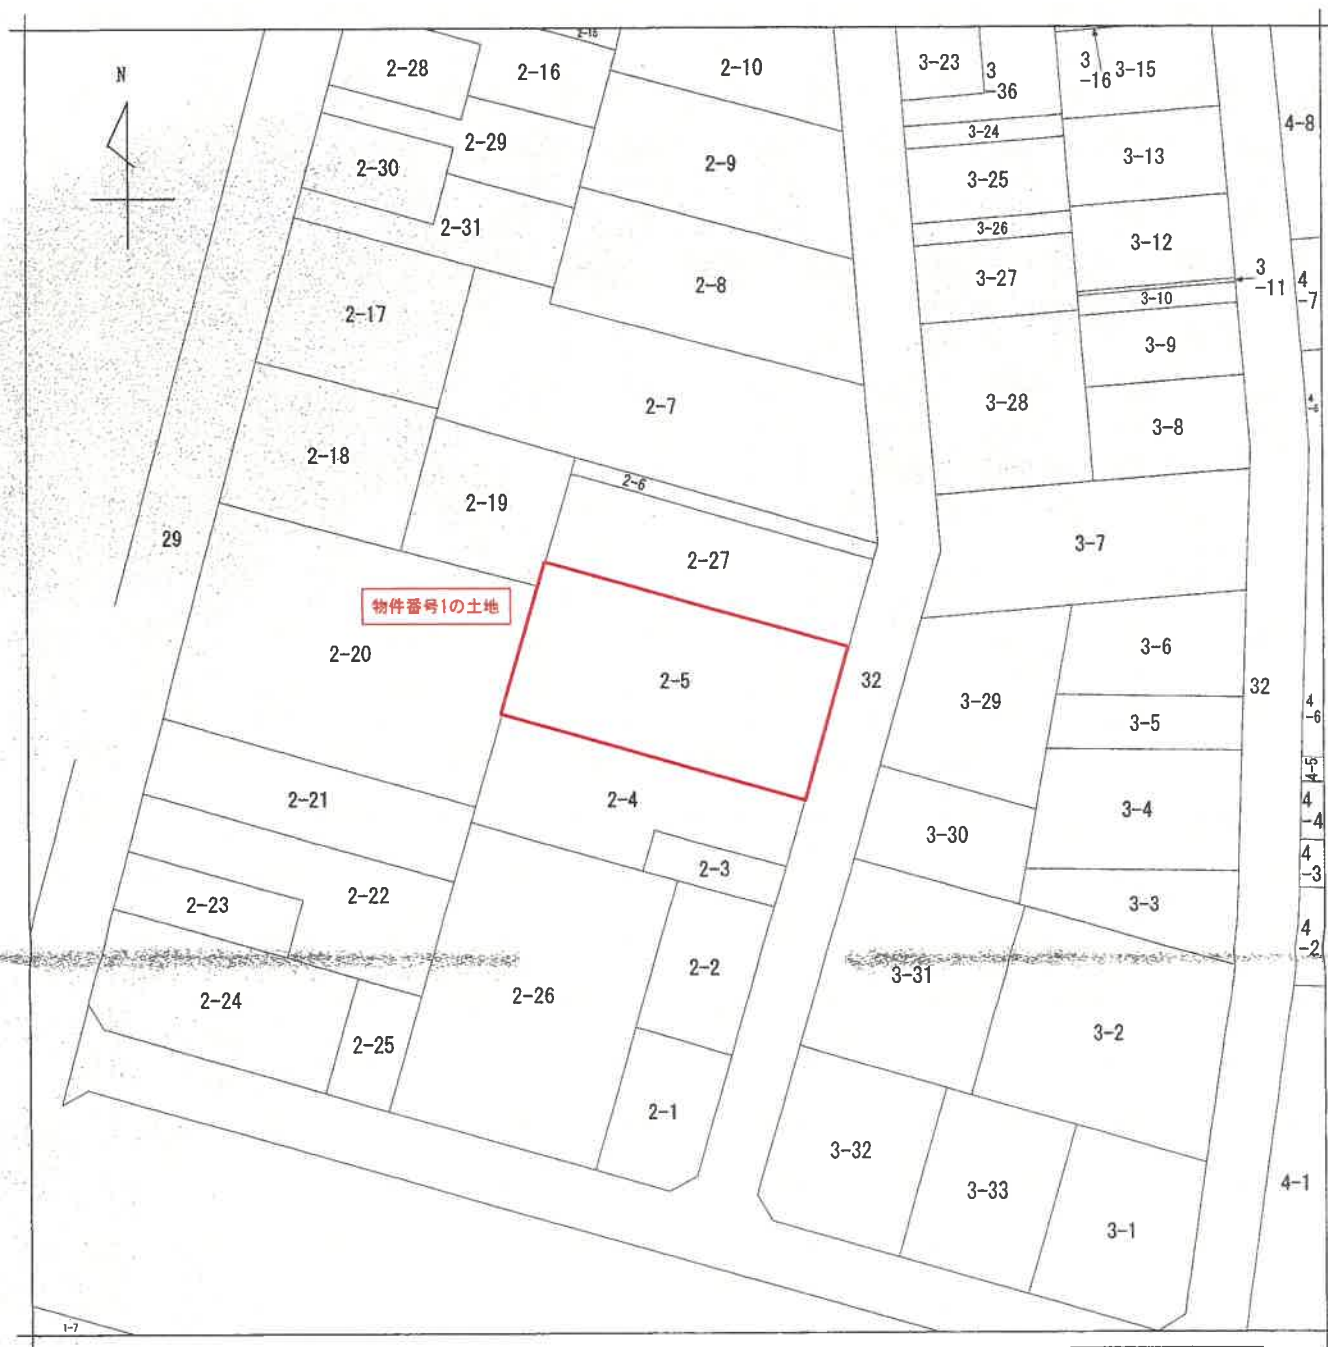
| 請 求 部 | 所 在 | | | | あきる野市小川東一丁目 | | 地 番 | 2番5 | | | |
| 出 力 縮 尺 | 1/500 | | 精 度 区 分 | 甲二 | 座標系<br>番号又は<br>記号 | | 分類 | 地図(法第 1 4 条第 1 項) | | 種類 | 土地区画整理所在図 |

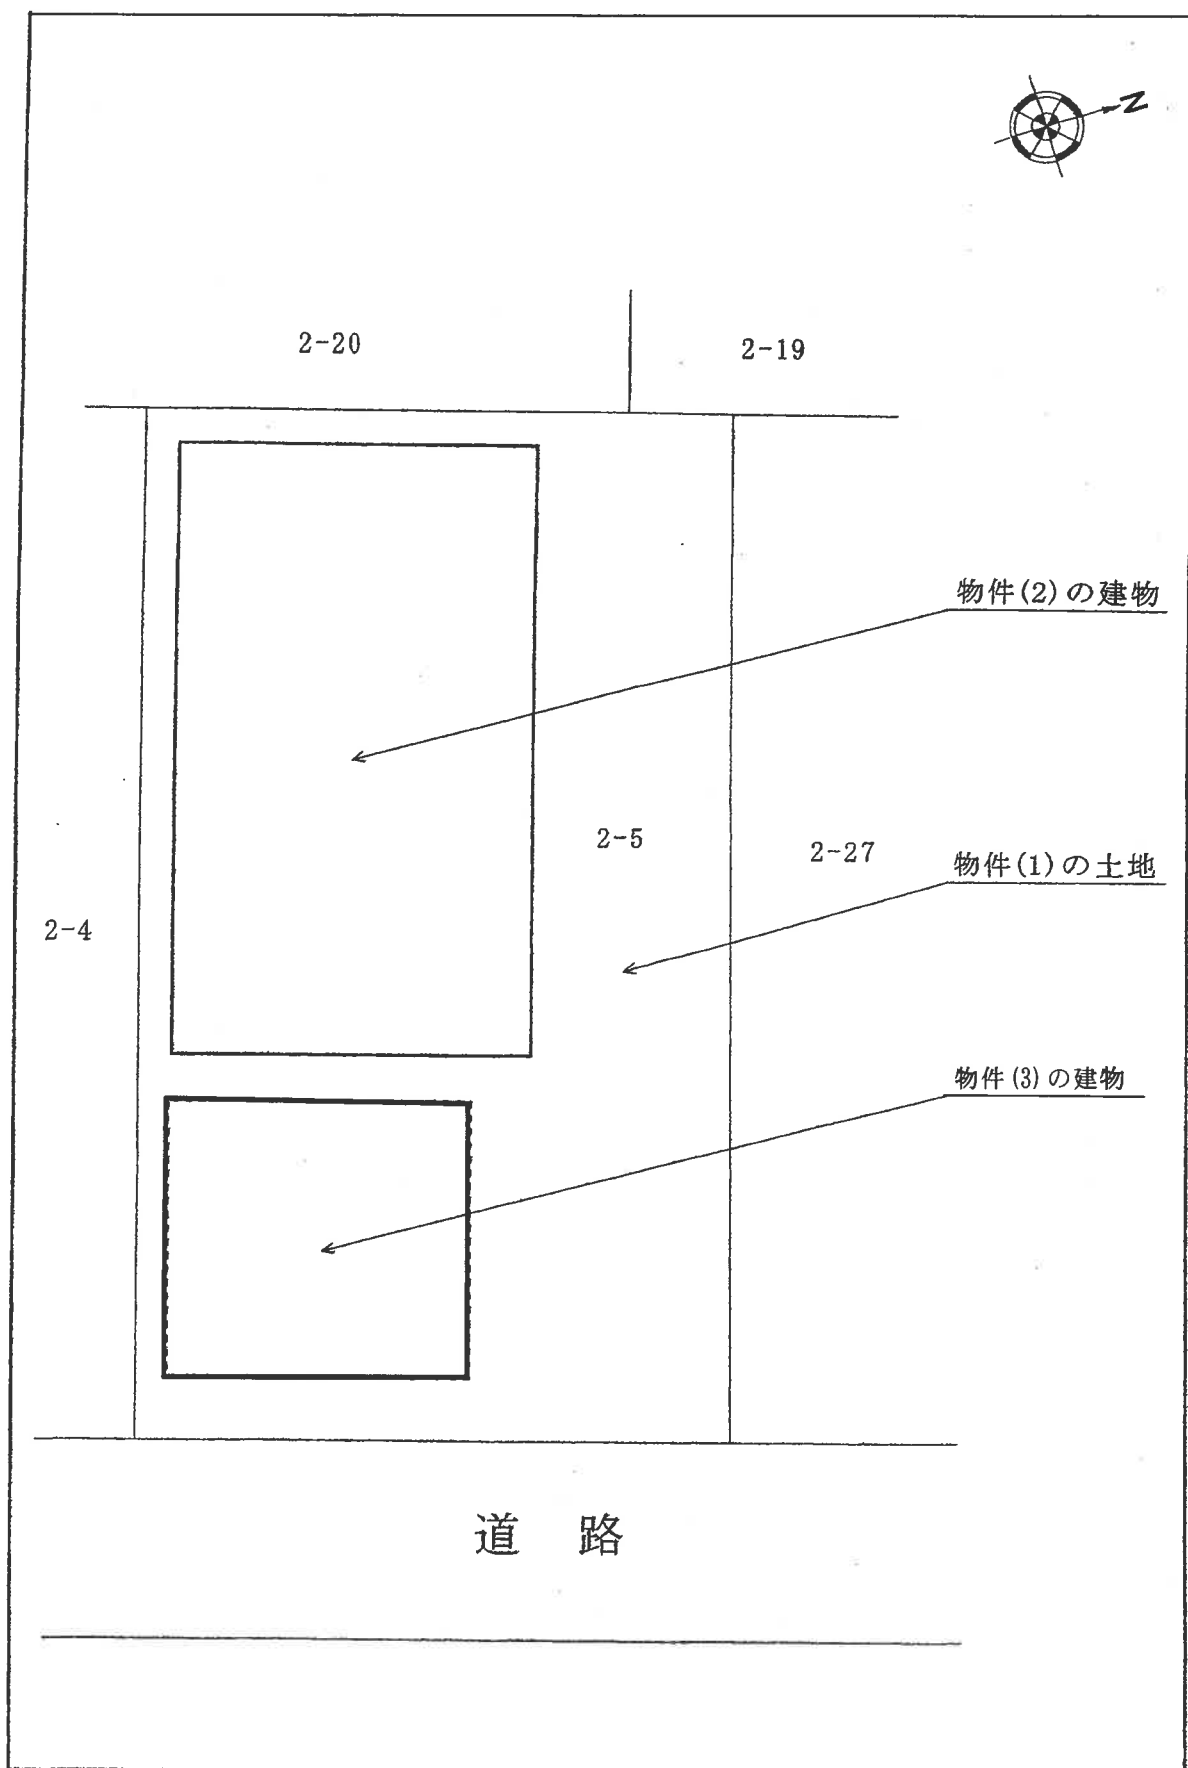
| 各 階 平 面 図 | | 建 物 平 面 図 | |
|---|---|---|---|
| 物件番号3の建物 | | 物件番号3の建物 | |

| 各 階 平 面 図 | | 建 物 平 面 図 | |
|---|---|---|---|
| 2階床面積計算表<br>9.10×8.19=74.529 M2 | | 3階床面積計算表<br>9.10×8.19=74.529 M2 | |
| 2階 | | 3階 | |
