期間入札の公 告

建物の名称 サンクレイドル保谷

現況調査報告書

評価書

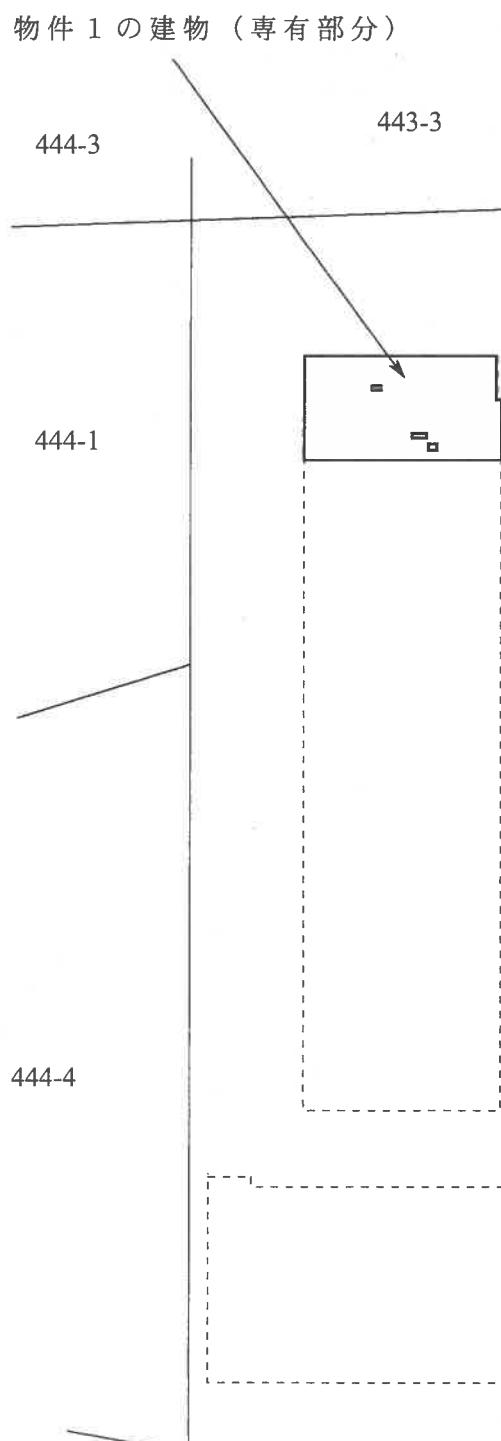
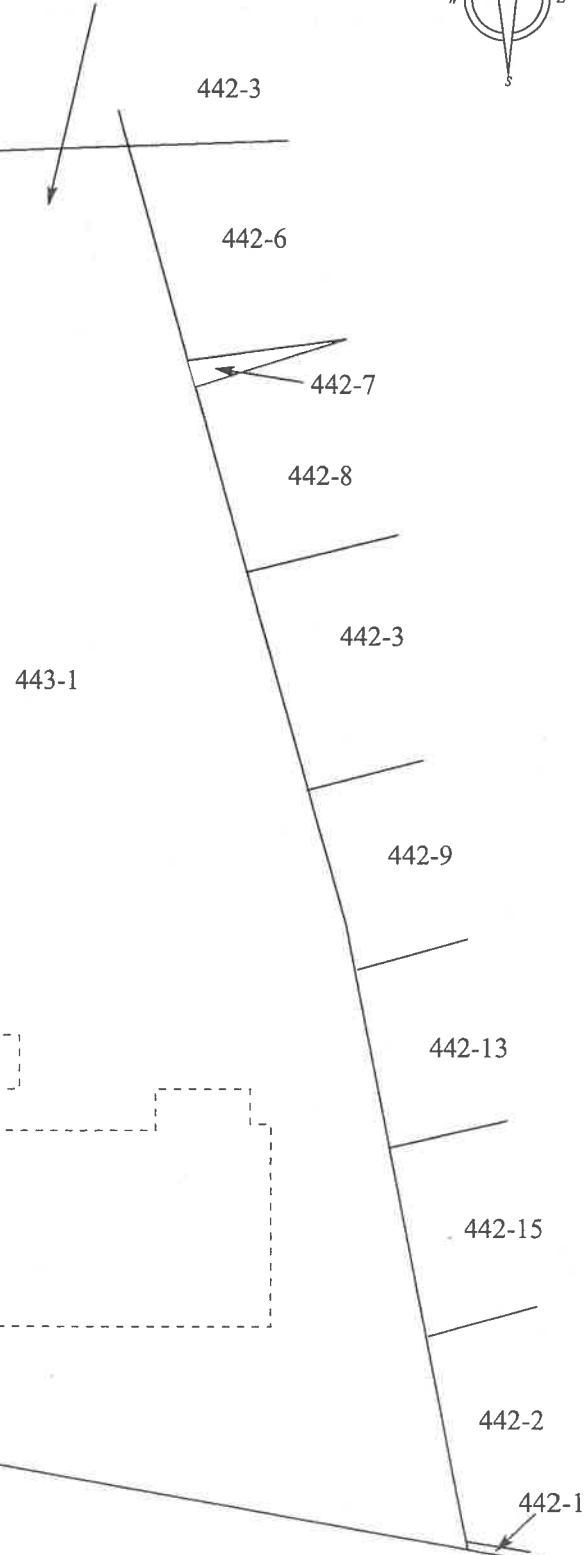
(土地建物位置関係図)

- 1 本件各物件の状況は、土地建物位置関係図、間取図及び添付写真のとおりである。
- 2 関係人の陳述及びライフライン照会結果から、前記のとおり占有者及び占有状況を認定した。

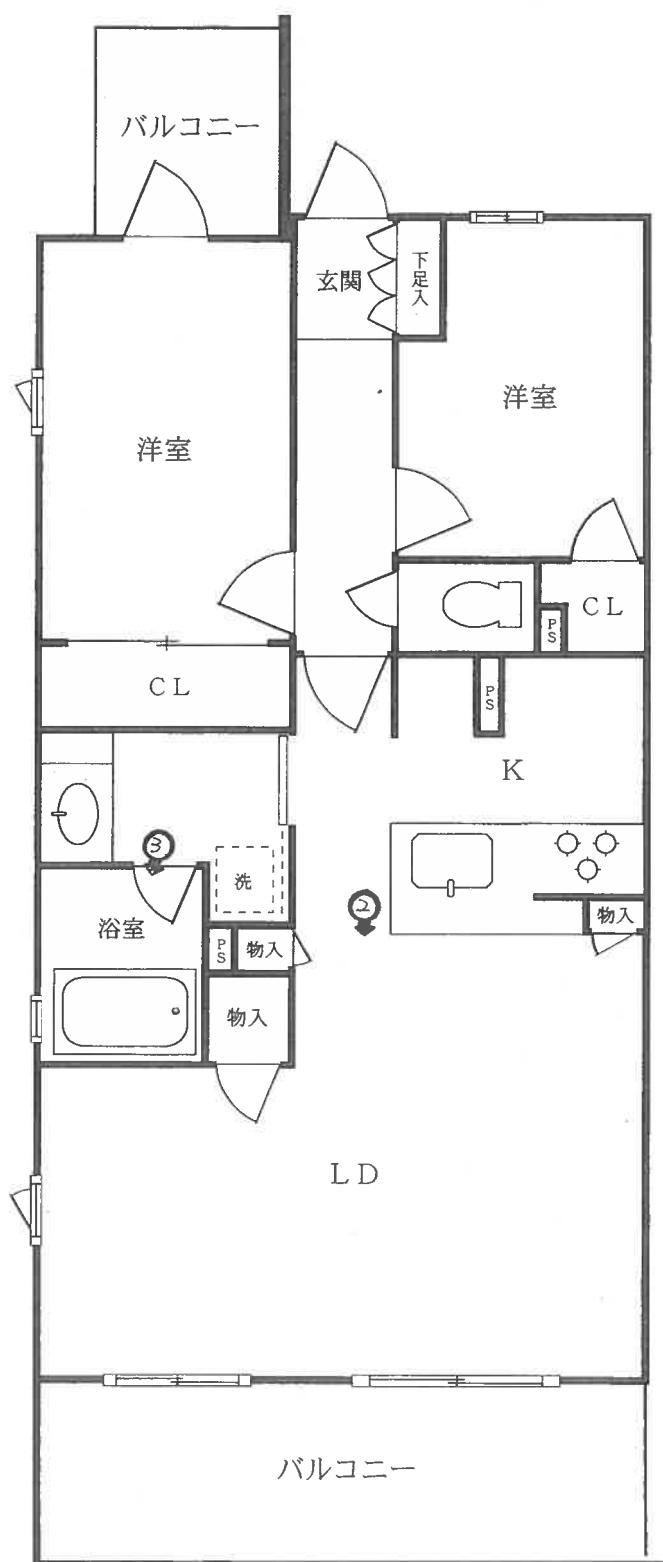
(間取図)

構造・種類	鉄筋コンクリート造1階建・居宅	
位置	2階部分に位置する角住戸 (採光は西側、東側、北側)	
床面積	専有面積	59.07m ² (登記記載)
間取り	2LDK (洋室2、LDK、浴室、洗面室、トイレ等)	
バルコニー等	西側、及び東側の一部にバルコニーがある。	
仕様	天井 床 内壁 設備 その他	クロス貼り等 フローリング等 クロス貼り、一部タイル張り等 台所、浴室、洗面室、トイレ、床暖房(リビングダイニング)等 ※設備の動作確認は行っていない。 —
保守管理の状態	やや劣る	
管理費等	管理費 修繕積立金 【合計】 滞納額	月額 11,340円 月額 19,350円 月額 30,690円 2,153,889円 (令和7年6月28日現在) 上記は令和3年6月分～令和7年7月分迄の合計額 ・ 今後も滞納が続くことが予測される。上記滞納額には遅延損害金422,456円(年利15%)が付加される。 ・ 滞納額には、違約金704,019円が含まれる。
専有部分の利用状況等	建物所有者が本建物を居宅として使用している。 占有減価の要因はない。	
特記事項	室内は、家財道具のほかに、衣類や私物が散在しており、目視で確認できた範囲は限られるが、床には塵や埃等による汚れが見受けられ、全体的に清掃が行き届いていないものと見受けられた。 建物所有者からは、給湯器のお湯が出るまでに時間がかかる事、入居時と比べ浴槽の排水に時間がかかるようになった気がすること以外は、建物や設備の不具合、雨漏り等は特にないとの陳述があった。
