## 期 間 入 札 の 公 告

| | 構 造 | 木造瓦葺2階建 |

## 現況調査報告書

## 評 価 書

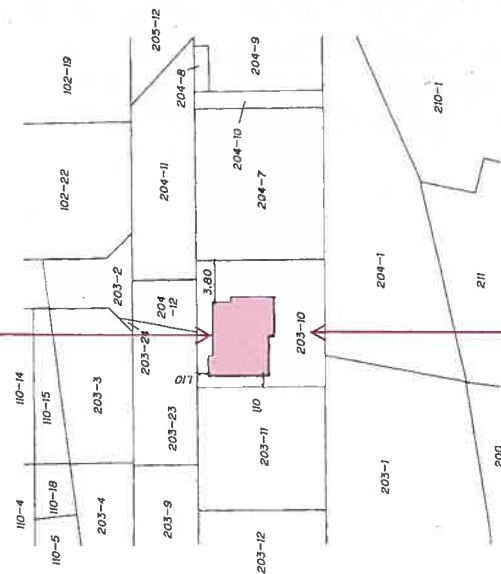
各階平面図

$5.46 \times 6.825 = 37.264500$   
 $4.095 \times 0.455 = 1.863225$   
 $0.455 \times 3.185 = 1.449175$   
合計 = 40.576900  
面積 = 40.57  $m^2$

$0.455 \times 1.82 = 0.828100$   
 $5.46 \times 6.825 = 37.264500$   
 $4.095 \times 0.455 = 1.863225$   
 $0.455 \times 3.185 = 1.449175$   
合計 = 41.405000  
面積 = 41.40  $m^2$

物件 2 建物

物件 1 土地
