期 間 入 札 の 公 告

建物の名称 エクレール弘明寺1号棟

現況調査報告書

評 価 書

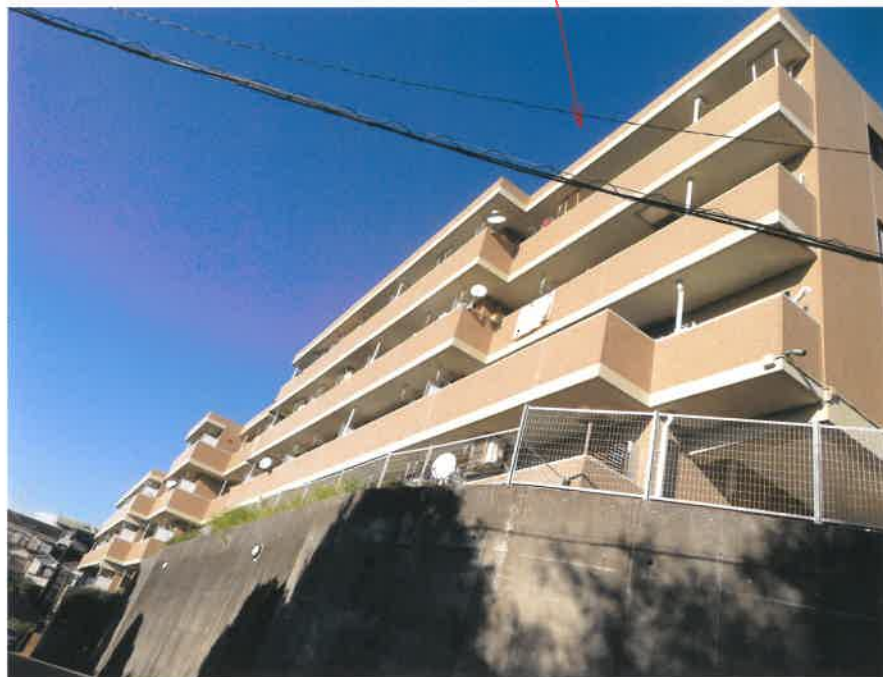
① 一棟の建物の外観（南西側から撮影）
