期 間 入 札 の 公 告

3 所 在 横浜市旭区南本宿町89番地10
家屋 番号 89番10
種 類 居宅
構 造 木造スレート葺2階建
床 面 積 1階 65.74平方メートル
2階 65.74平方メートル

現況調査報告書

評 価 書

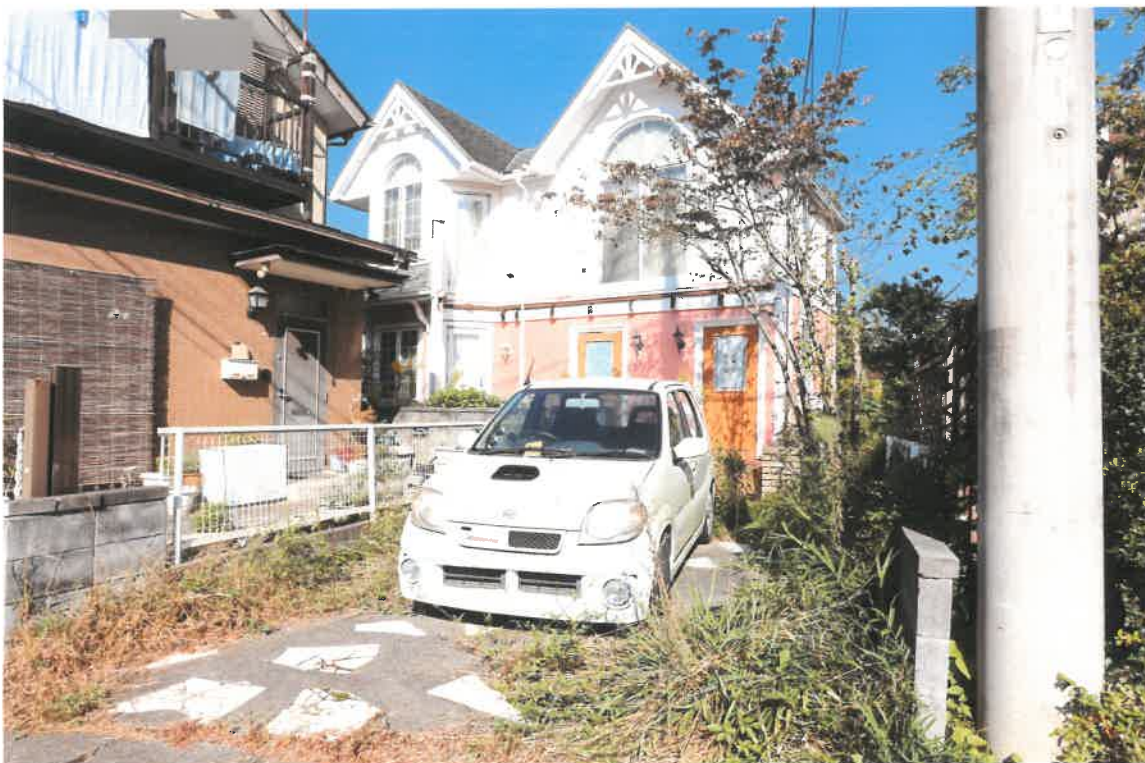
1 受命各物件外観

- (5) 本件建物には、可視の範囲内において、雨漏り、水漏れ等の躯体に関わる大きな損傷は認められなかったものの、ベランダが損壊して存在せず、北側外壁に黴の発生による汚損が認められる等、経年による劣化及び損傷等が認められた。
- (6) また、2階部分のリビングダイニングにおいて犬を飼育していたことが認められるところ、同室には動物の飼育によると思われる床面の損傷及び汚損が認められた。
