## 期 間 入 札 の 公 告

| 1 | 所 在 | 横浜市鶴見区東寺尾三丁目 |

## 現況調査報告書

## 評 価 書

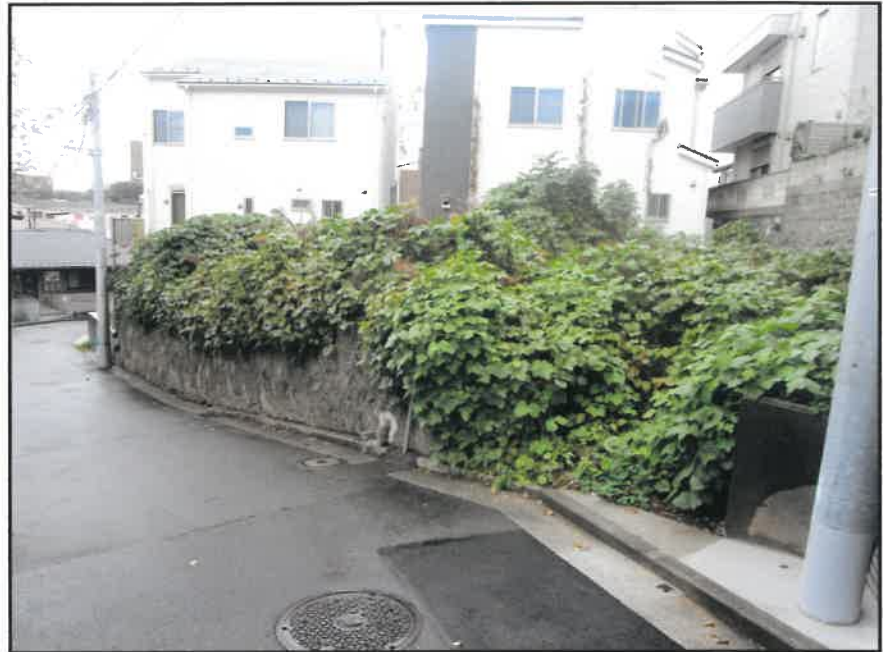
① 本土地の状況

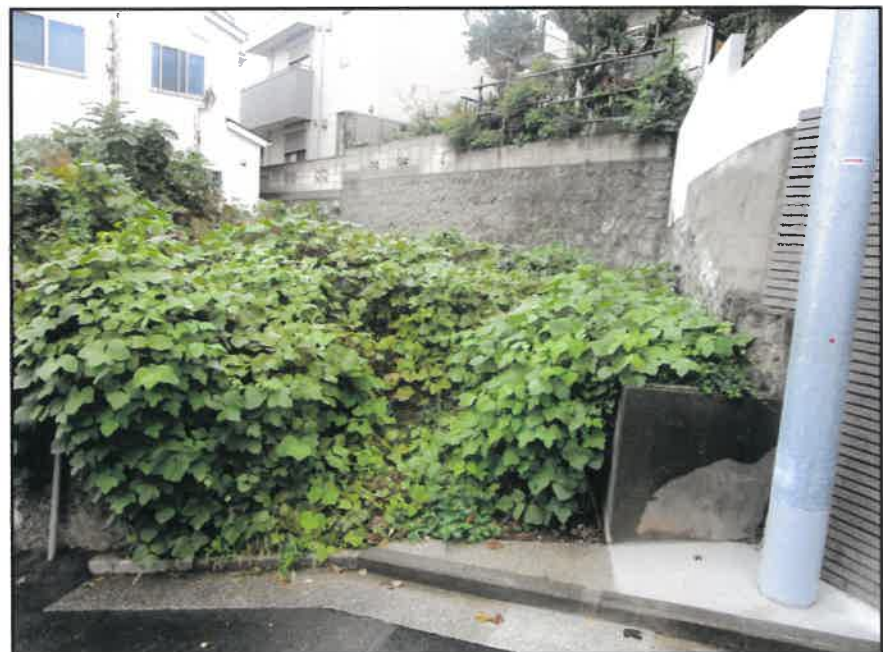
- 1 本土地の状況等は、関係人の陳述及び添付写真のとおりである。
- (1) 本土地は、更地であり、雑草等が繁茂している。
  - (2) 本土地の宅盤面は、概ね平坦であり、南東側道路面より、最大約2.8メートル高位にある。
  - (3) 南東道路側の擁壁には、ひび割れが認められた。
  - (4) 擁壁の南西端及び北東端は、それぞれ隣地側に一部張り出している。
  - (5) 本土地については、地積測量図が備え付けられており、同測量図を基に簡易な計測を行ったところ、土地の屈曲点に境界標等が確認でき、概ね地積測量図のとおりであると認められる。
  - (6) 横浜地方法務局神奈川出張所に本土地上に存する登記建物を申請したところ、登記建物は存在しない。
- 2 本土地の占有状況等は、現地調査及び関係人の陳述から、2枚目記載のとおりと認めた。
- 3 評価人の調査によれば、本土地南東側に接する道路は、市道である。

② 本土地の状況(擁壁の北東端)

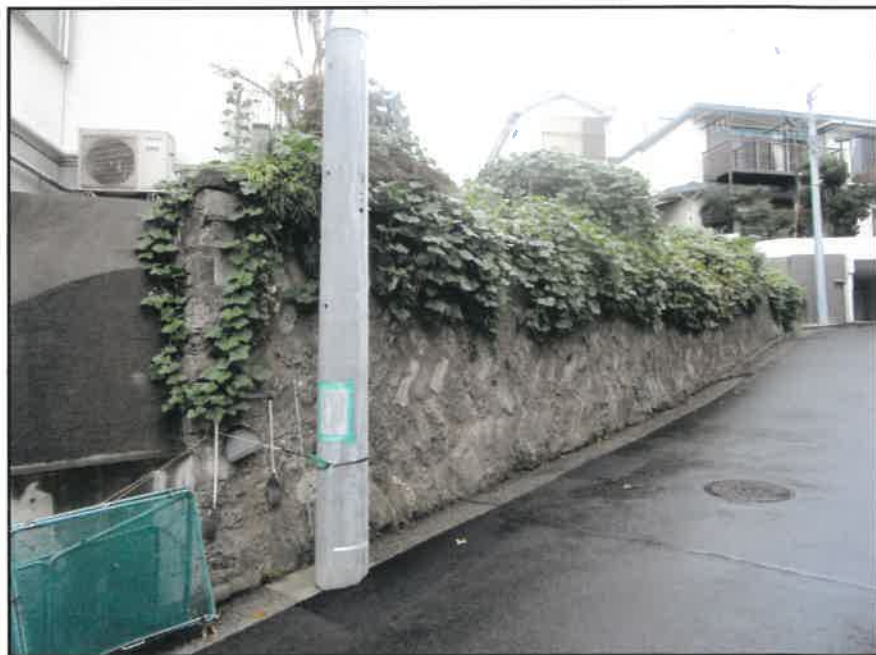
③ 本土地の状況(擁壁の南西端)

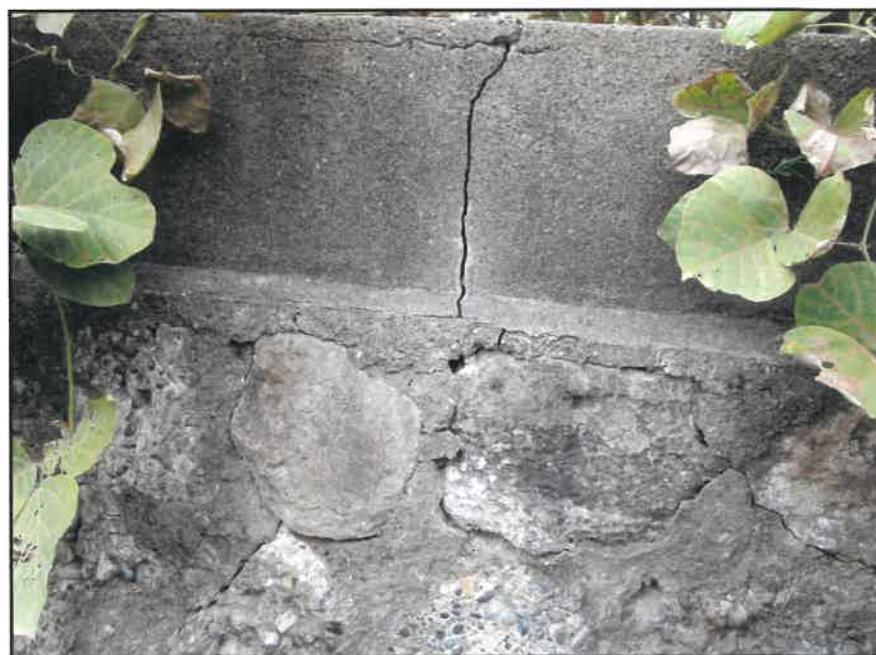
④ 本土地の状況(擁壁のひび割れ)

| 特記事項 | <p>◇敷地の屈曲点に境界標等が確認でき、現地計測の結果、概ね地積測量図のとおりと判断した。</p> <p>◇南東道路側の擁壁には、ひび割れが見られた。なお、擁壁の南西端及び北東端は、各々隣地側に一部張り出している。</p> <p>◇擁壁について横浜市役所で調べたところ、建築基準法施行以前の古いものであり、法的に手続きがなされた記録がなく、適格擁壁か否かは確認できなかった。</p> <p>◇目視では確認できなかったが、過去に存した建物の基礎等が残置している可能性は否定できない。</p> <p>◇本件土地は、横浜市の水害ハザードマップの浸水想定区域内にある。</p> | |

◇個別格差：不整形、道路との高低差、老朽化した擁壁の存在等で劣り、総合格差で上記のとおり
