## 期間入札の公告

- 1 所 在 横浜市保土ヶ谷区上菅田町字苅又  
地 番 928番109  
地 目 宅地  
地 積 64.38平方メートル
- 2 所 在 横浜市保土ヶ谷区上菅田町字苅又  
地 番 928番111  
地 目 宅地  
地 積 8.97平方メートル
- 3 所 在 横浜市保土ヶ谷区上菅田町字苅又 928番地109  
家屋 番号 928番109  
種 類 居宅  
構 造 木造スレート葺2階建  
床 面 積 1階 33.17平方メートル  
2階 33.12平方メートル

## 現況調査報告書

評 價 書

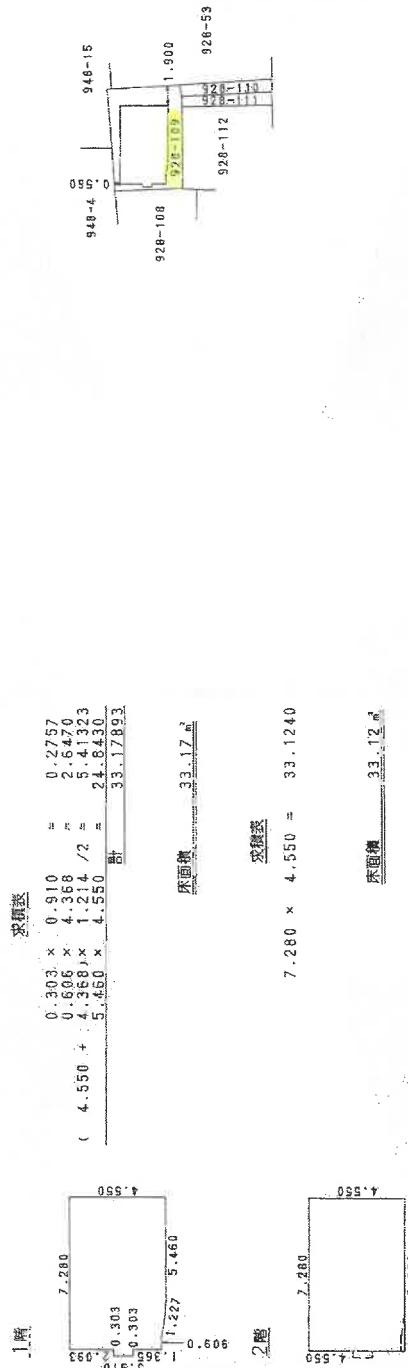
## 各階平面図

家屋番号	928番109
建物の所在	横浜市保土ヶ谷区上菅出町字刈又928番地109

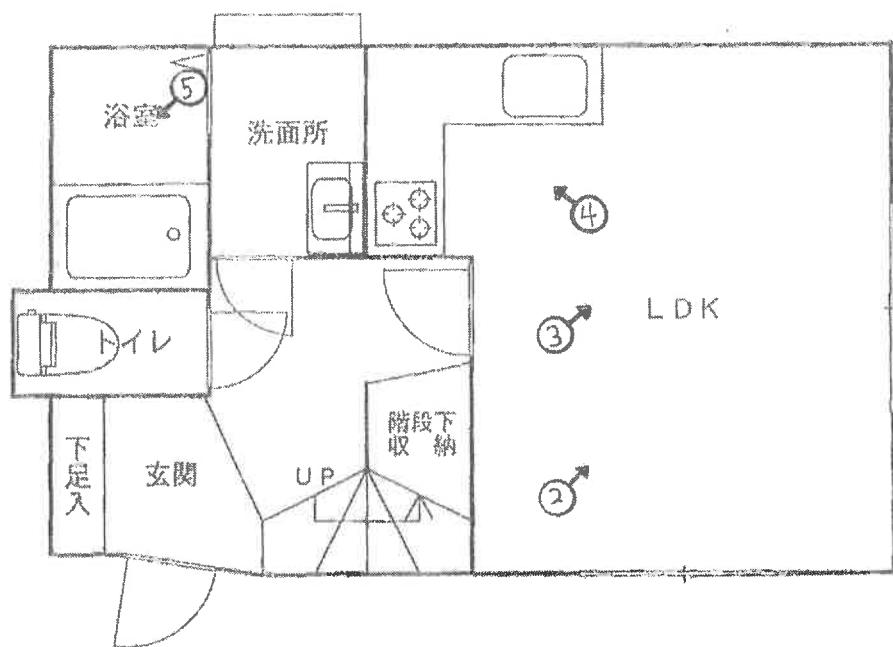
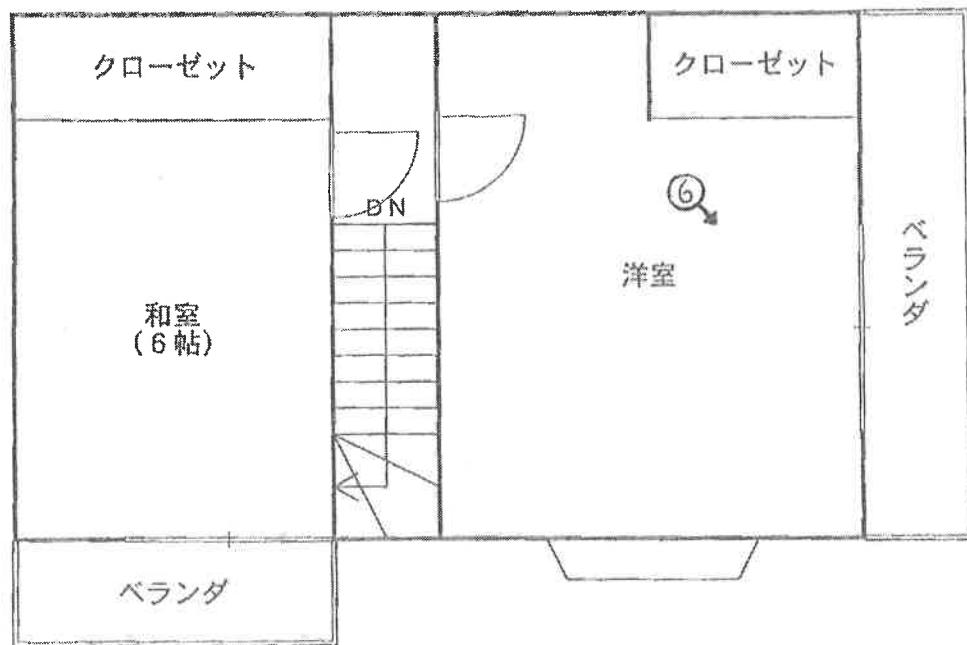
間取図

- 1 目的物件の状況は、間取図及び写真のとおりである。
- 2 物件3建物は、表札の表示はないが、第三者が占有している徴表はなく、債務者兼所有者宛の郵便物等の存在から、同人が占有していると認めた。  
しかし、内部には経年劣化が見られるほか、1階及び2階の各1か所に天井が損傷している部分がある。また雨漏りが疑われ、内部には湿気によると思われる臭気が確認された。
- 3 物件3建物は、建築後にリフォームされたと思料する。
- 4 物件1土地上に物置が1個置かれているが、基礎は確認されず、定着性のない動産と思料する。
- 5 本件建物の敷地は、評価人の調査によれば、南側が建築基準法第42条1項で認定される私道に接しているとのことである。

←○は写真撮影位置・方向
