## 期 間 入 札 の 公 告

横浜地方裁判所第3民事部

## 現況調査報告書（2の1）

# 評 価 書

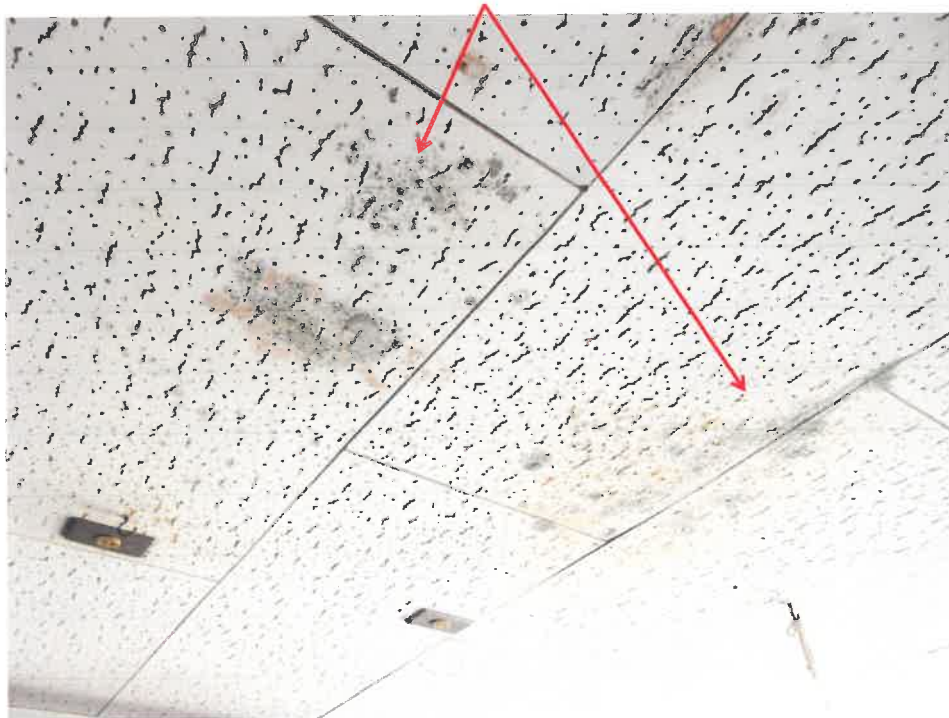
⑤

- 1 (1) 本件建物には、現場の状況及び関係人の陳述からして、第三者の占有徴表は認められない。  
(2) よって、本件建物は、前記のとおり所有者であるAが店舗・作業所・居宅として占有しているものと認める。
- 2 (1) 本件建物については、所有者の陳述のとおり雨漏り跡のほか、壁面の劣化も認められた。  
(2) 全体として、経年使用等による汚損・劣化の状況が顕著に認められた。  
(3) 本件建物内に存する洗濯機等の機械は所有者の陳述のとおり長期間使用されたものと見受けられるものであって、いずれも換価価値は見込めないものと思料する。  
(4) また所有者の陳述からすると、薬剤による土壌汚染の恐れがあるものと思われる。  
(5) なお、本件建物の増築については、概ね本件建物の登記に反映されているとおりであると思料する。
- 3 本件土地は本件建物を含む一棟の建物の敷地の一部を構成しているところ、本件土地には、その専有部分である本件建物のみが存している。

雨漏り跡の状況
