期 間 入 札 の 公 告

現況調査報告書

令和 5年 (ケ) 第 87 号
令和 6年 2月 3日 現地調査
令和 6年 3月 5日 評価

評 価 書

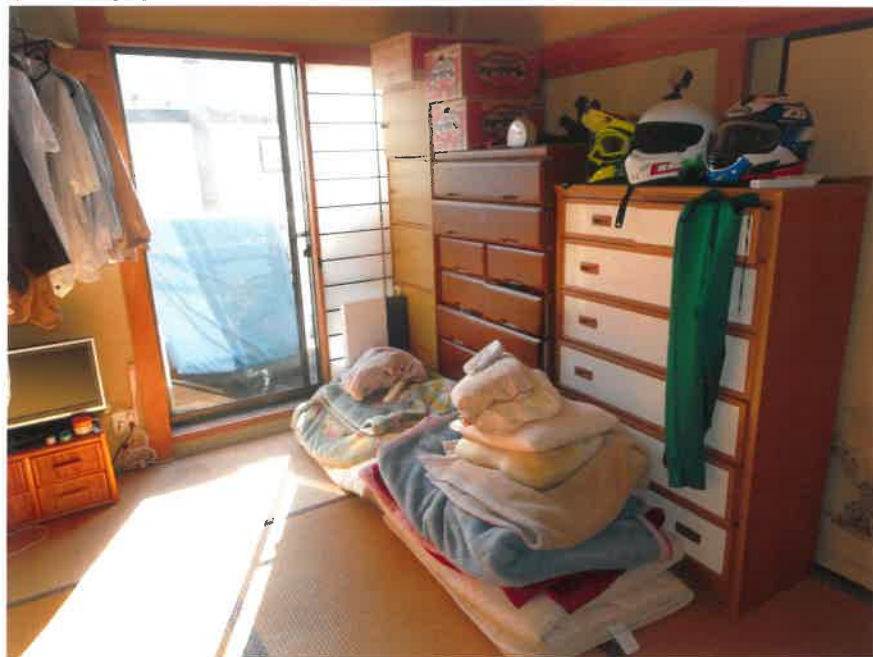
⑤ 建物内の状況

⑥ 建物内の状況 玄関の上がり框の白蟻による損傷箇所

- 本件建物の損傷及び汚損箇所等
 - (1) 玄関の上がり框（玄関から廊下床に上がる境目部分）に白蟻被害による損傷がある。債務者兼所有者によれば駆除はしていないとのことなので、床下等で白蟻被害が拡大している可能性があると思われる。
 - (2) 2階洋室2のクローゼットの扉が外されている。

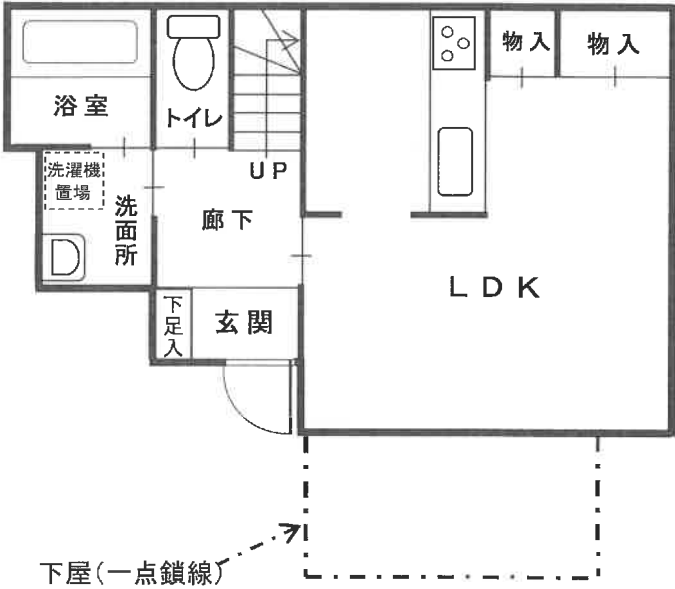
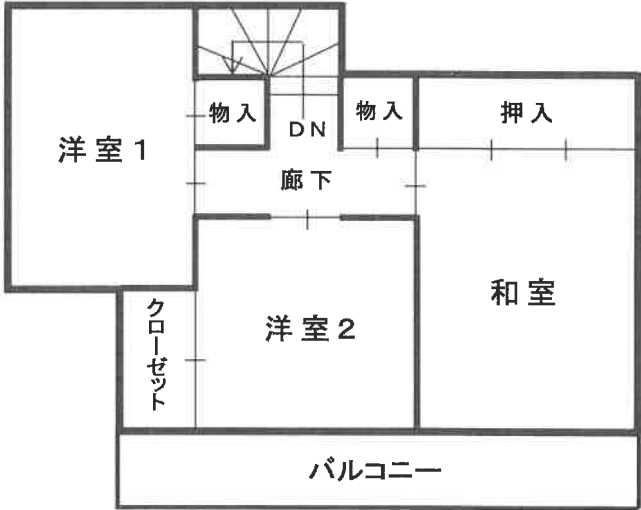
建物概略間取図

区 分	主である建物	
建築時期及び 残存耐用年数	建 築 年 月 日 経 過 年 数 経済的残存耐用年数	平成10年1月16日 新築（登記記載） 約26年（1年未満の端数切り上げ） 約5年
仕 様	構 造 屋 根 外 壁 内 壁 天 井 床 設 備	木造2階建 スレートぶき サイディング ビニールクロス貼、ジュラク壁 ほか ビニールクロス貼、化粧合板 ほか フローリング、畳 ほか キッチン、トイレ、浴室、洗面所 ほか
床面積（現況）	1階:38.83㎡、2階:36.35㎡、延床面積:75.18㎡	
現 況 用 途 等	現況用途 間 取 り	居宅 3LDK（附属資料建物概略間取図参照）
品 等	普通	
保守管理の状態	やや劣る	
建物の利用状況	令和6年2月3日：内部立入調査 建物所有者が住居として使用している。	
特 記 事 項	<ul style="list-style-type: none"> ・新築時の確認台帳（建築物）記載証明書の概要は以下のとおり。検査済証の発行はない。 確認済証番号：第H09認建相模002608号 確認年月日：平成9年12月1日 検査済証番号・検査済証発行年月日：記載なし ・玄関の上がり框（玄関から廊下床に上がる境目部分）に劣化損傷が認められた。本件所有者によると白蟻被害によるもので、以前は建物外周の各所で白蟻の発生が認められたとのことである。駆除措置や損傷箇所の補修等はしていないが、近時は上記損傷部分以外に白蟻被害は拡大していないとのことである。床下等で白蟻被害が拡大している可能性が懸念されるが、損傷状況の詳細は不明である。 ・2階洋室2のクローゼット扉が外されている。
