## 期 間 入 札 の 公 告

令和 6年(ケ)第 80号

# 現況調査報告書

# 評 価 書

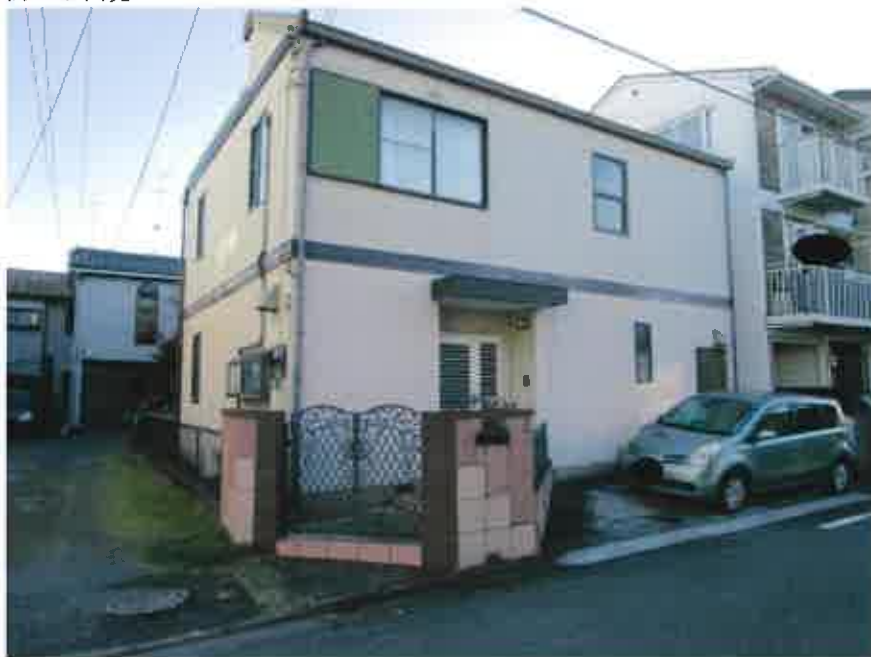
① 建物の外観

- 本建物の損傷及び汚損箇所等
  - (1) 建築後38年経過した建物であり、維持修繕の状態が良くないため、経年による劣化のほか、建物随所に汚損、破損、劣化等が認められる。
  - (2) 建物内で雨漏りがあるため、この影響で相当の劣化、損傷が進行している可能性がある。
  - (3) 1階LDと洋室1のサッシ側の境目が劣化し、壁紙が浮き上がっている。
  - (4) 2階洋室3の天井板が浮き上がり、壁面クロスに亀裂がある。
  - (5) 2階洋室4の壁面クロスに雨漏りの跡がある。
  - (6) 1階LD床面や廊下に損傷があり、洗面所廊下側壁面下部や浴室洗面所側壁面下部の壁紙が剥がれている。
  - (7) 債務者兼所有者によれば、玄関入口の軒が崩落したことがあり、修理したとのことである。

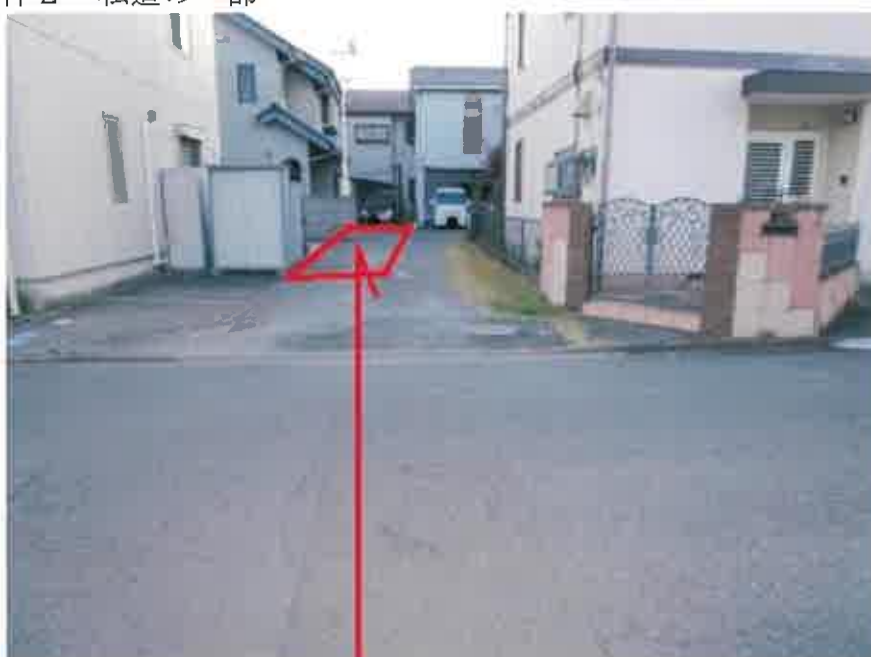
② 物件2 私道の一部

<p>画 地 条 件 (規模, 形状等)</p>	<p>幅員 2.0m, 延長約 7.5m 地積 15㎡ 形状 帯状形</p>
<p>土地の利用状況</p>	<p>①物件2の土地は、周辺隣接地とともに公衆用道路（登記及び現況）を構成する。当該公衆用道路はこの道路に接する画地の所有者らの特定多数により通行の用に供されている。物件2土地の使用及び当該道路を構成する土地の通行等に当たっては特段の取り決めはないものとみられる。 ②物件2の土地は未舗装である。</p>
<p>特 記 事 項</p>	<p>①公衆用道路を構成する物件2の土地を含む一団の土地は建築基準法上の道路に該当しない。 ②物件2の土地は南東側に存する土地（5265番36）上において建物を建築する際に5265番38の土地とともに5265番36の敷地延長部分とされている（5265番36地上建物の建築計画概要書）。 ③物件2の土地の不動産登記法上の地積表記は、地目が公衆用道路であるので、登記簿上は小数点以下を切り捨てた表記となっている。地積測量図では小数点以下の数値が記載されている。本件では登記数量にて評価をおこなった。</p>

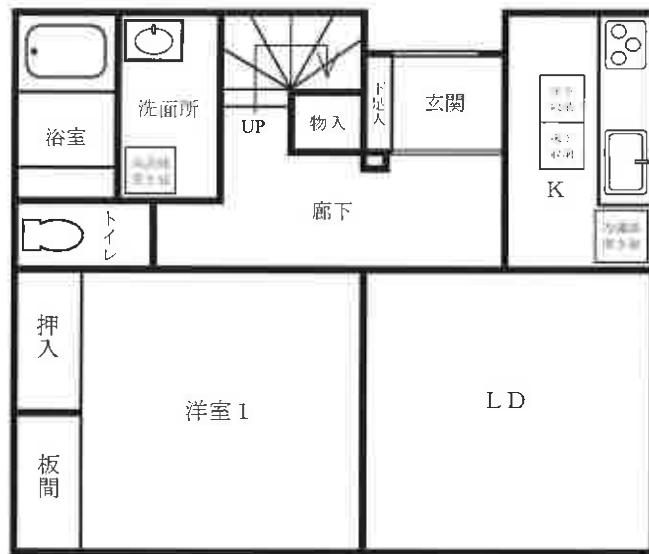
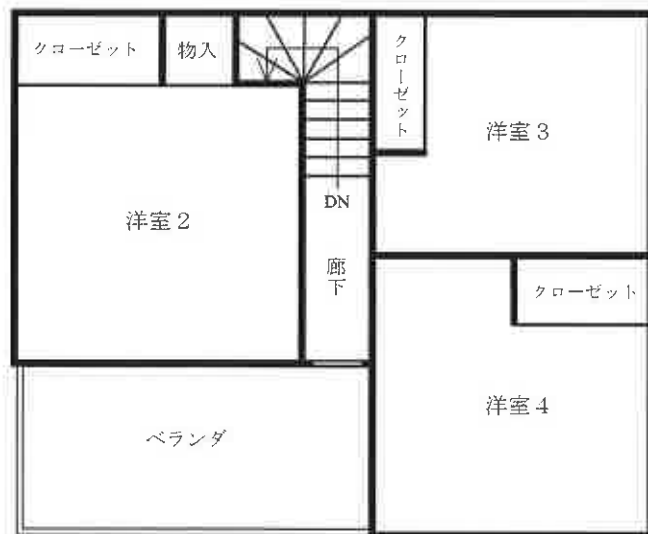
概略間取図

区 分	主である建物	
建築時期及び 残存耐用年数	建 築 年 月 日 経 過 年 数 経済的残存耐用年数	昭和 62 年 4 月 10 日新築(登記記載) 約 38年 経済的耐用年数はほぼ満了している
仕 様	構 造 屋 根 外 壁 内 壁 天 井 床 設 備 そ の 他	軽量鉄骨造 2 階建 亜鉛メッキ鋼板スレート葺 ALCパネル ビニールクロス貼り等 ビニールクロス貼り等 フローリング、カーペット、塩ビシート等 トイレ、浴室、システムキッチン等 床下収納
床面積(現況)	1階：59.61㎡，2階：49.22㎡，延べ：108.83㎡ 増改築なし	
現況用途等	現況用途 間取り	居宅 4LDK(附属資料概略間取図のとおり)
品 等	普通	
保守管理の状態	やや劣る	
建物の利用状況	令和 6 年 12 月 11 日内部立入調査。 債務者兼所有者が家族とともに住居として占有している。	
特記事項	①建築後 38年の一般住宅で、維持修繕の状態が良くないので、経年による劣化のほか、家屋内外の随所に汚損、破損、劣化等が認められた。目視できない箇所においても汚損、破損、劣化等の可能性がある。
