## 期 間 入 札 の 公 告

令和 6年(ヌ)第 38号  
令和 6年11月21日受理  
令和 7年 2月 7日提出

## 現況調査報告書

# 評 価 書

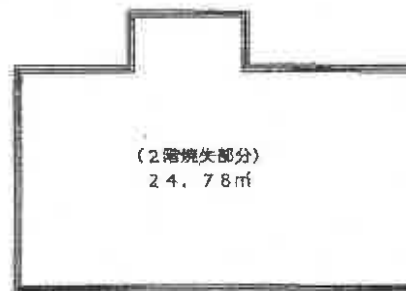
# 間取見取図

注：物件2の建物は、令和7年1月6日発生の火災により、1階未登記増築部分以外は、1階・2階ともに壁、屋根、内装等の殆どが焼失しているため、焼失前の間取を把握することは困難である。  
1階未登記増築部分は外壁、屋根は崩落していないが、建物内装・設備等は焼失している。

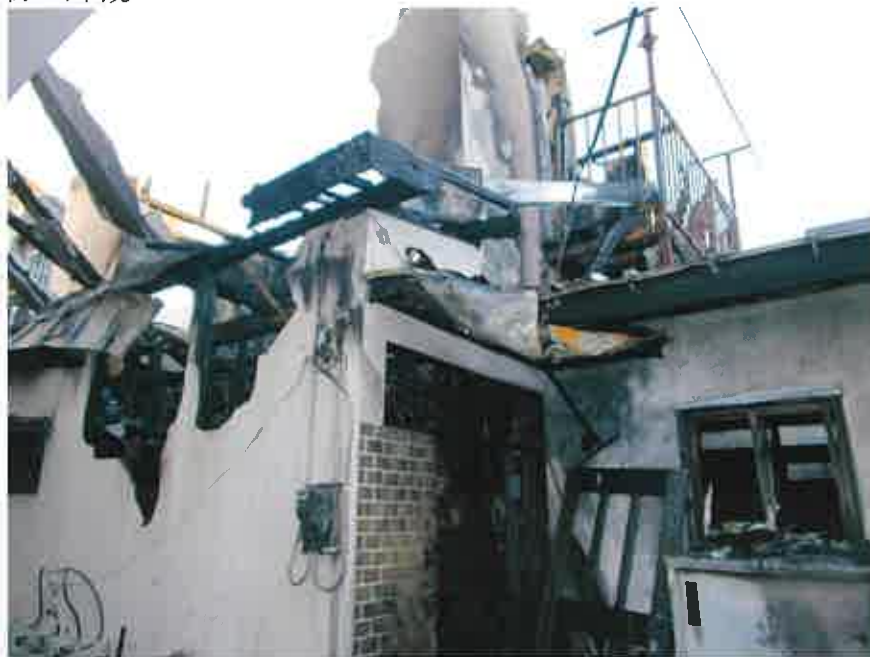
① 建物の外観

- 本建物は、令和7年1月6日に発生した火災により焼失した。火災の内容については関係人の陳述のとおり。建物1階2階とも壁，屋根，内装の殆どが焼失し，滅失登記をすべき状態と思料する。
- 本土地は共有者A及びBの相続人が共同で占有していると思料する。
- 本土地は北東側で市道に接している。(評価人の調査による)

物件2の建物は、令和7年1月6日に発生した火災により全焼している。建物の主要構造体である柱・屋根・外壁の一部は焼け残っているものの、現状では住宅としての用途に供する機能を失っている。

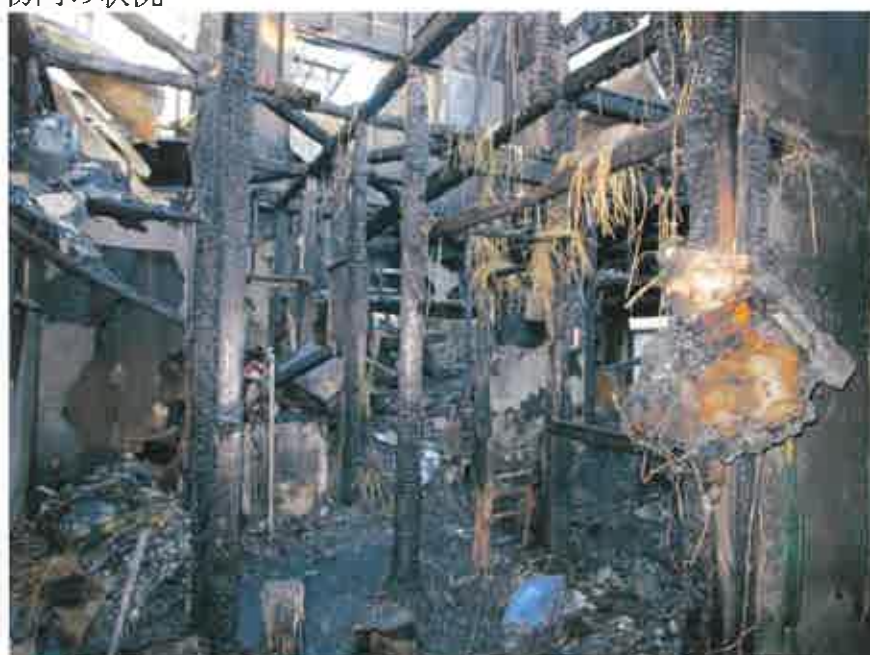
② 建物内の状況

| 建物の利用状況 | <p>令和7年1月10日：外観・一部内部立入調査。</p> <p>1階は未登記増築部分以外の部分は、柱・屋根・外壁は殆どが焼失または崩落し、2階への立ち入りは困難であった。</p> <p>物件2の建物は全焼した状態で、焼け残り部分を本件共有者が占有しているものと判定した。</p> |

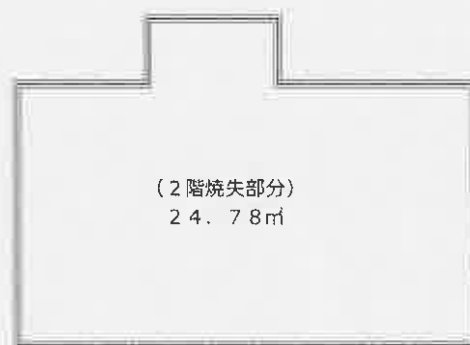
## 建物概略間取図

注：物件2の建物は、令和7年1月6日発生の火災により、1階未登記増築部分以外は、1階・2階ともに壁、屋根、内装等の殆どが焼失しているため、焼失前の間取を把握することは困難である。  
1階未登記増築部分は外壁、屋根は崩落していないが、建物内装・設備等は焼失している。
