期 間 入 札 の 公 告

物 件 目 録

現況調査報告書

評 価 書

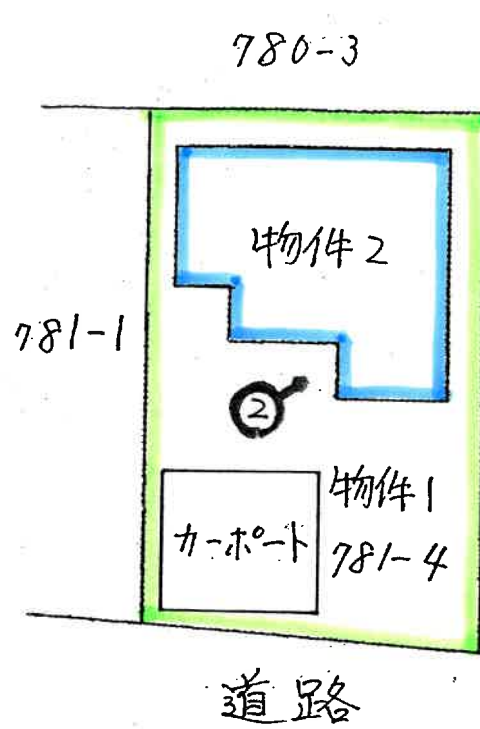
土地建物位置関係図

(←○ 写真撮影の位置及び方位を示す。)

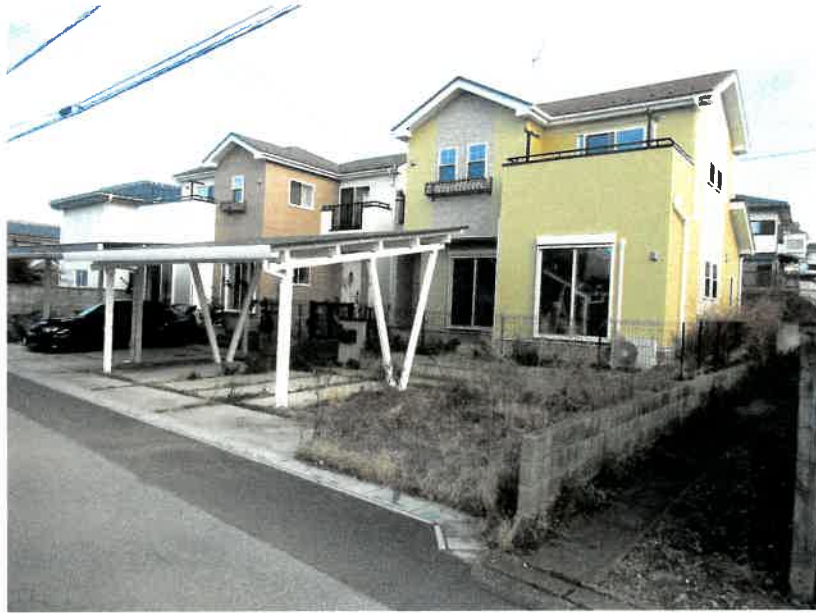
①

- 1 本件土地は、ブロック塀等によって隣接地と区画されている。
- 2 本件土地に接面する地番781番3の土地は、幸手市所有の宅地（現況 公衆用道路）である。
- 3 土地建物位置関係図に表示した付近に、支柱をコンクリートで固定したカーポート（工作物）が存在した（写真①参照）。

なお、カーポートの屋根の上に、太陽光発電パネルが設置されていた。

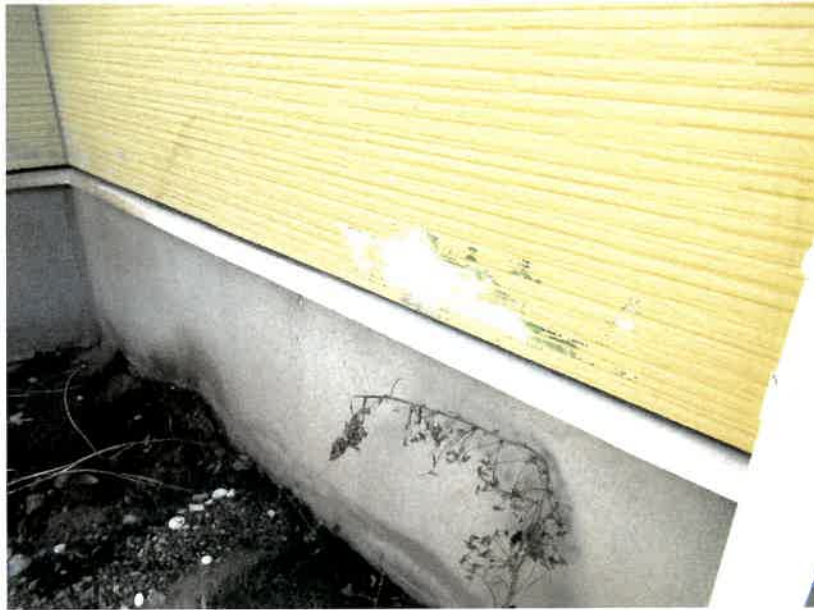
- 1 外壁に犬が引っかいたような損傷が見られた（写真②参照）。
- 2 1階洋室のクローゼットの扉に穴が開いていた（写真③参照）。同じ部屋の壁に犬が引っかいたような損傷が見られた（写真④参照）。

区 分	主である建物
建築時期及び 経済的残存等 耐用年数等	建築年月日（登記記載）：平成29年12月11日新築 経過年数：約6年 経済的残存耐用年数：約18年
仕 様	構造：木造 屋根：スレート葺 外壁：サイディング、その他 内壁：クロス貼り、その他 天井：クロス貼り、その他 床：フローリング、その他 設備：オール電化、給排水等 その他：特になし ※アスベストの存否は不明
床面積（現況）	1階 61.27 m ² 2階 46.37 m ² 延 107.64 m ²
現況用途等	住居
品 等	使用資材：普通 施工：普通
保守管理の状態	普通
建物の利用状況	建物所有者が住居（空き家）として利用している。
特記事項	① 外壁一部（1階洋室前）に犬が引っ掻いたような傷が見られたほか、1階洋室の内壁にも同様の傷が見られた。 ② 1階洋室のクローゼット扉上部に傷（穴）が見られた。
