期 間 入 札 の 公 告

| | 構 造 | 木造スレート葺2階建 |

現況調査報告書

評 価 書

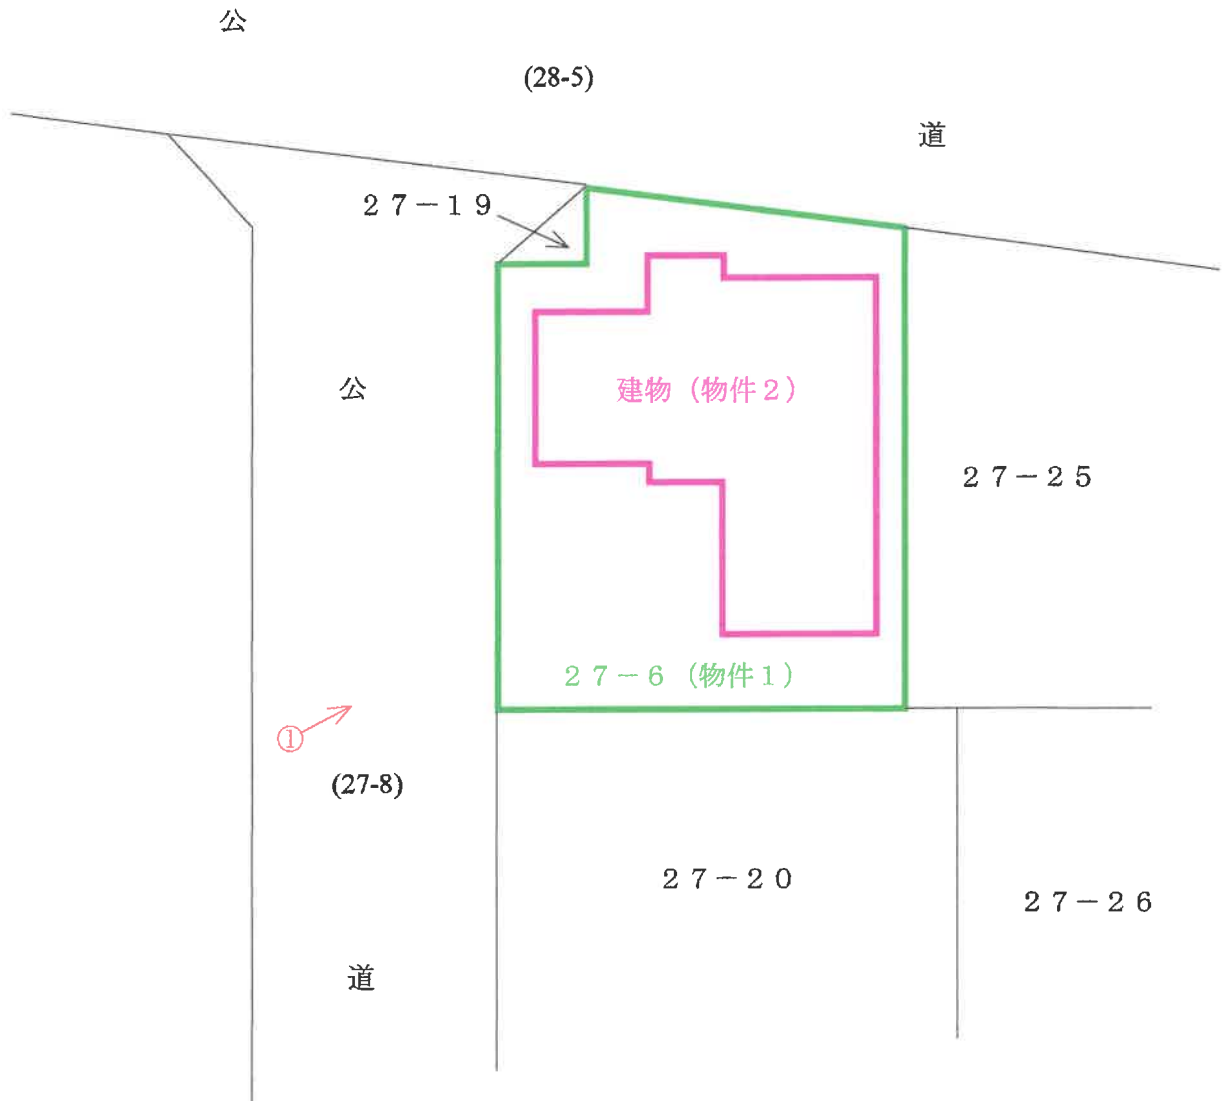
土地建物位置関係図
(写真撮影位置図)

○→ = 写真撮影位置・方向

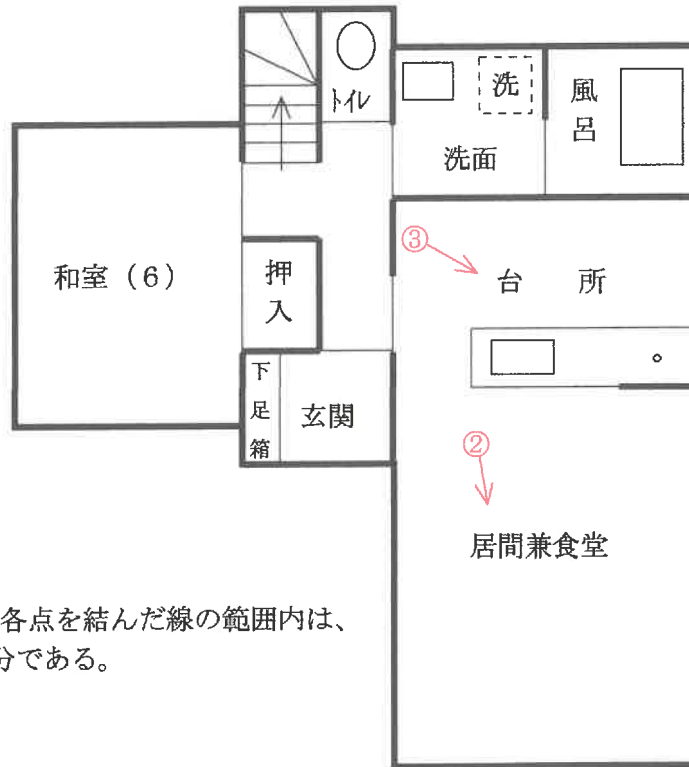
(1階)

※ ア、イ、ウ、エ、アの各点を結んだ線の範囲内は、
屋根裏収納部分である。
