## 期 間 入 札 の 公 告

さいたま地方裁判所越谷支部

## 現況調査報告書

# 評価書

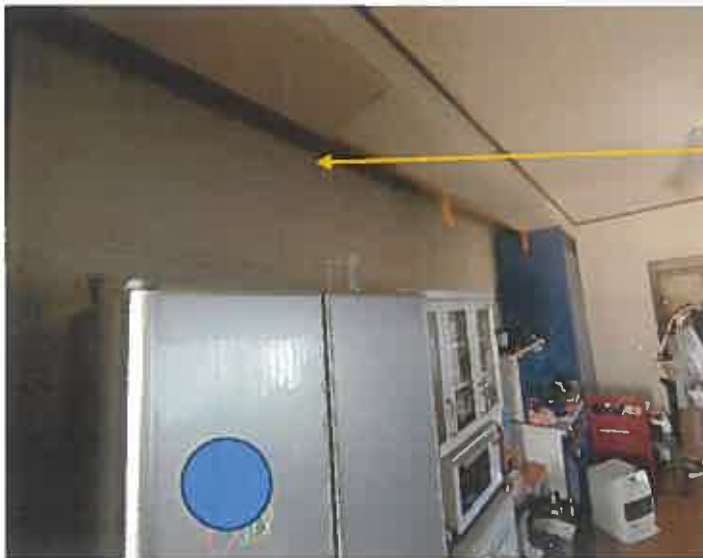
⑥

- 1 目的物件は経年相応の劣化のほか、内部では不具合や損傷が以下の通り確認された。
  - ① 2階バルコニーの塗装に傷みがあり（写真⑲）、その影響で1階リビングルームに雨漏り跡が確認された（写真⑳参照）
  - ② 台所の壁・天井クロスに大きな損傷が見られた（写真㉑参照）。
- 2 1階リビングルームと2階ホールにそれぞれ天窓が存在する。 以上

壁・天井クロス  
付近の損壊

| 区 分 | 主である建物 | |
|---|---|---|
| 保守管理の状態 | ポーチの天井裏に破損あり。1階リビングルームに雨漏りの跡あり。2階バルコニーの塗装に傷みあり。台所の壁・天井クロスに大きな損傷あり。全体的に経年程度の損傷、歪み、汚れ、劣化あり。 | |

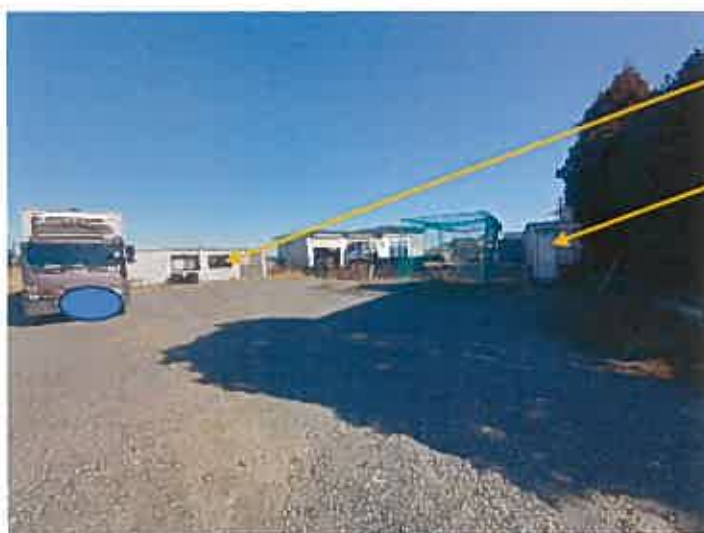
②0

物件4上の  
事務所（工作物）

物件3上の  
トイレ（工作物）

4. 物件1南東端付近に電柱が存在する。
5. 物件1及び2土地上にカーポート(工作物)が2台分存在する。
6. 物件1及び2土地上の庭木が繁茂し物件4土地にはみ出している。
7. 物件3土地上に簡易トイレ(工作物)が存在する。関係者からは、浄化槽は物件5建物の浄化槽を使用しているとの陳述を得た。
8. 物件4土地上にコンテナ物置(動産)あり。

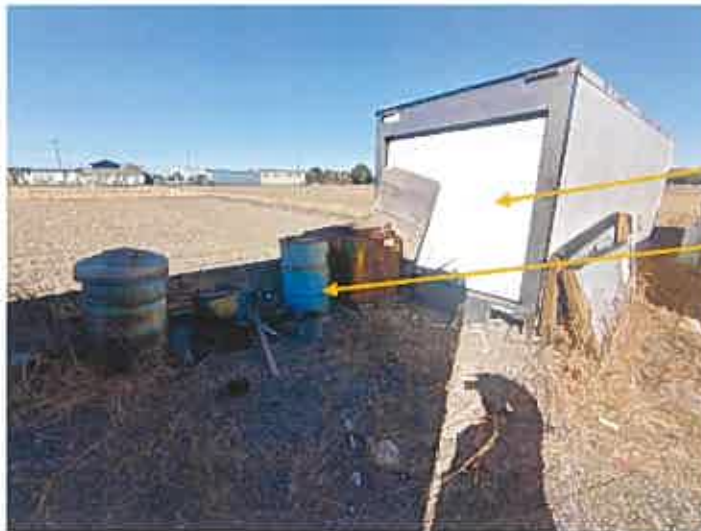
②②

物置（動産）  
廃油入り  
ドラム缶

9. 物件4土地上に基礎が土地に定着していないプレハブ(工作物)が存在する。同プレハブは事務所として利用されているが、関係者からは、上水道や電気は物件5から引き込んでいるとの陳述を得た。
10. 物件4土地上に廃油の入ったドラム缶が存在し、土壌汚染の可能性を否認しない(Aからは、廃油による土壌汚染はないとの陳述あり。)。正確を期するためには、より詳細な土壌汚染状況調査が必要である。

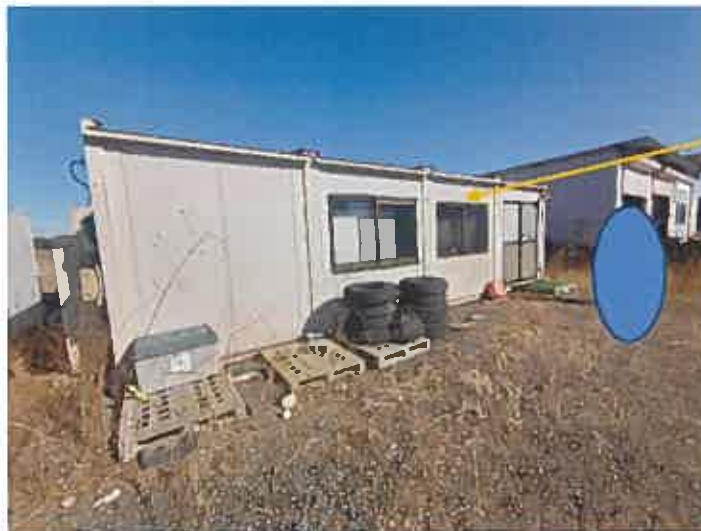
②③

フレハブ  
事務所（工作物）

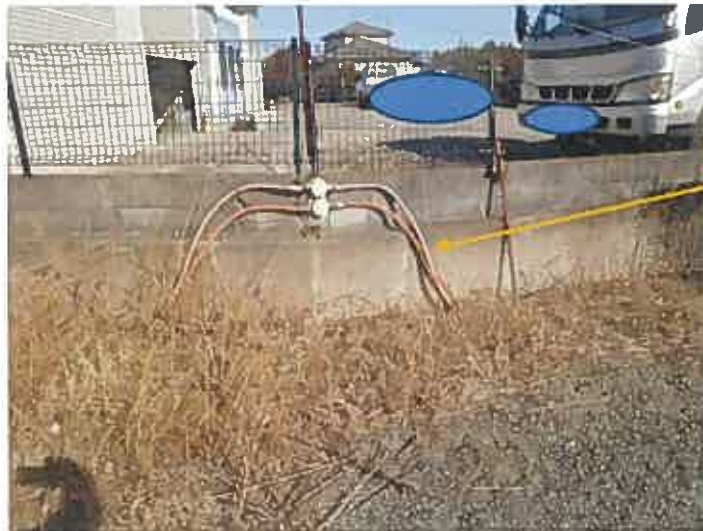
②6

電気引込用の  
電線管

11. 物件4土地上に自動販売機(動産)が存在する。
12. 上記「7」、「9」及び「11」より物件3及び4の地中には、上水道管、排水管及び電線管が埋設されているものと思われる。
13. 松伏町ホームページ掲載の洪水ハザードマップ(令和3年度版)によると、物件1乃至4周辺は利根川及び江戸川等の浸水想定区域として表示されている。
