期 間 入 札 の 公 告

物 件 目 録

現況調査報告書

評価書

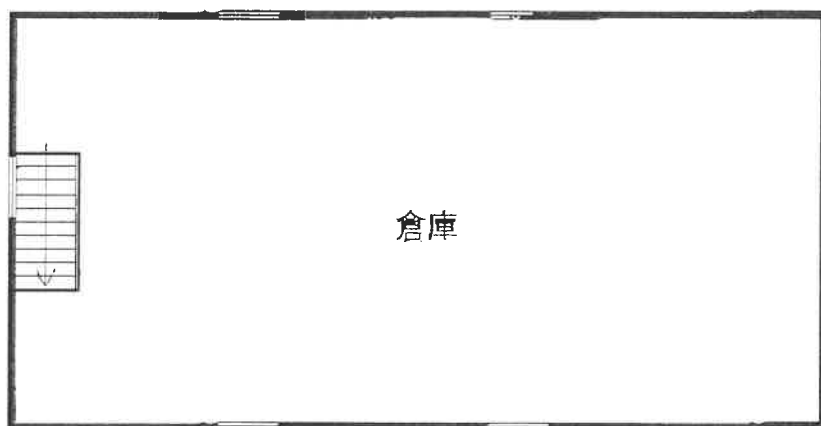
建物間取図

- 1 あまり使用していないため**A**にも建物の状態の認識が希薄であるが、屋根瓦の崩れが見られる等、損耗劣化が著しい。なお、2階に上がることは危険なものと判断したため2階内部の状態は不明である。
- 2 内部には、昔の農機具や不要となった家財道具等が無造作に収納されている。
- 3 建築年は不明であるが、戦前の可能性もある旨の**A**の陳述がある。

【物件5】 附属建物：符号1

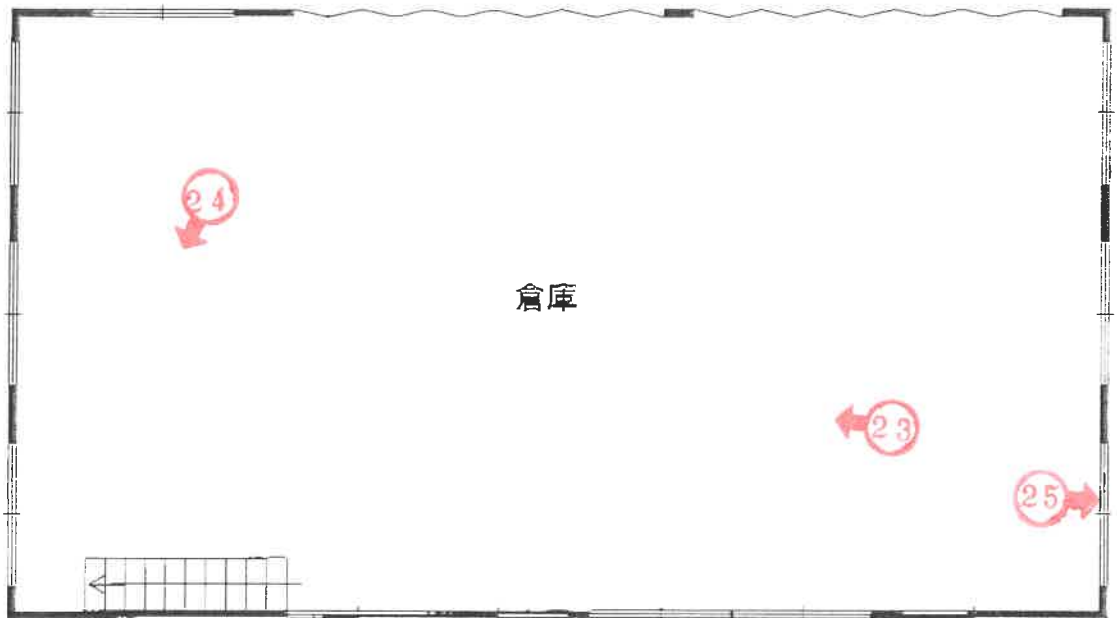
建物間取図

- 1 築30年とのことであるが、鉄骨造であり特段の汚損箇所は見られなかった。
- 2 1階に米保管用と思われる保冷庫があるが、譲渡され**B**の所有になっているとのことである。
- 3 屋根上にソーラーパネルが設置されている。**A**の陳述によれば設置場所を貸しているだけで、対価は売電収入とのことであるが、売電の権利は第三者に譲渡済とのことである。なお、建物内に設置されていたコントロールユニットに貼られていた製造年は2017年である。
- 3 公課証明書上の建築年は、平成2年である。なお、現況床面積と課税上の床面積に相違が見られるが、理由は不明である(2階部分が面積加算されていないことが考えられる)。

【物件 5】 附属建物：符号 2

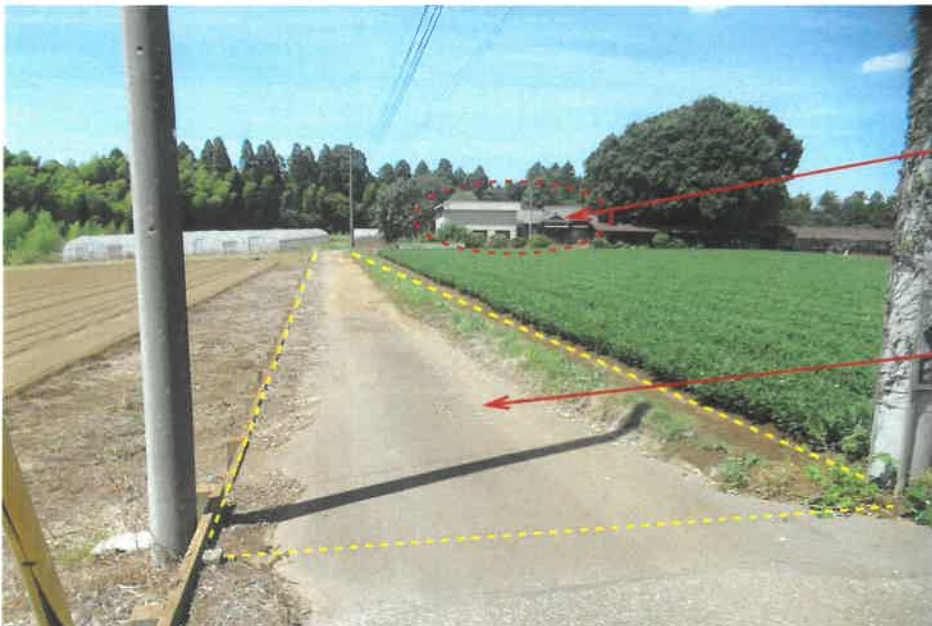
2

物件 5

物件 3、4

(黄色破線はおおよその土地境を示す。
以下、同じ)

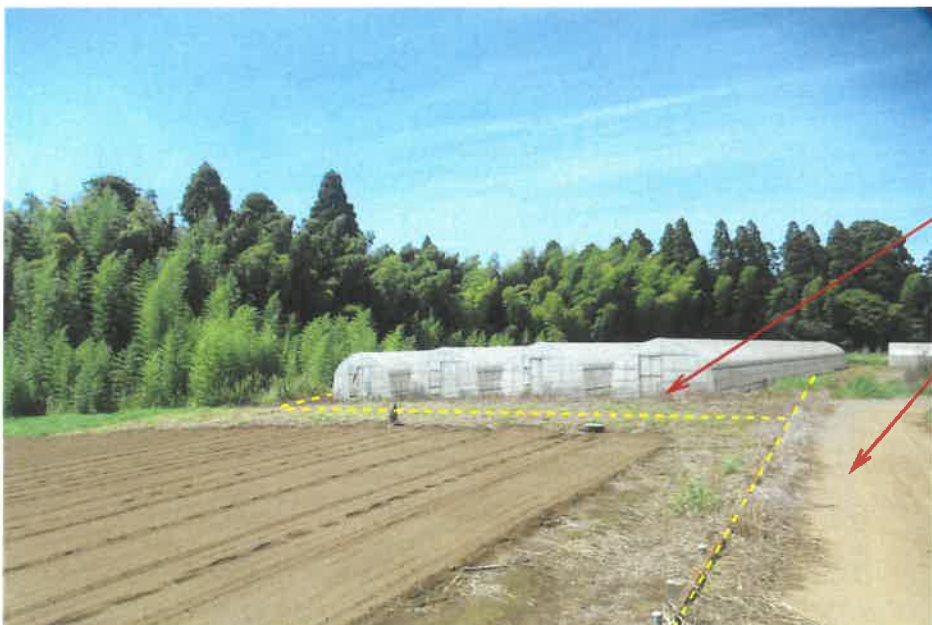
- 1 物件1土地は、農地に囲まれた中にある土地で、物件5建物の敷地として利用されている。
物件2土地は、物件4土地の南西側に隣接する畑で、**A** 所有のビニールハウスが4棟ある。これらビニールハウスの一部が物件4土地及び北側隣地(地番:ろ36-35、**A**の兄の所有地)に越境しているものと思われる。なお、土地の範囲は明瞭である。物件2土地全体が**A**から**B**に賃貸されている(4枚目参照)。
物件3土地は、南東側市道から物件5建物他に至る道路である。北東側の畑(地番:ろ36-148、**A**の兄の所有地)が物件3土地を侵食して広がっているものと思われる。
物件4土地は、物件1土地と物件2土地の間に在るほぼ未利用の土地であるが、前記のとおりビニールハウスが一部かかっているものと思われる。
- 2 農業委員会の回答によれば、物件1、3土地は非農地で、物件2、4土地は農地であるとの回答であり、物件2、4土地については買受けに際して「買受適格証明書」の提出が必要である。なお、課税上の地目は物件1、3、4土地は宅地、物件2土地は畑である。
- 3 物件1土地の北東側の辺を跨ぐ形で南側隣地(地番:ろ36-148)から通路が伸びて北側隣地(地番:ろ36-35)に通じている(以前は物件1土地を含めこれら両土地は**A**の被相続人が所有していた土地である)。
- 4 物件1土地の東側にかなり以前に豚小屋として使用されていた間口10間×奥行1.5間大の下屋状の物置(外気遮断性がない構造から非建物である)があり、古い農機具等が置かれている。このほか、物件1土地内には巨木が複数本自生している。

物件 2

物件 3、4

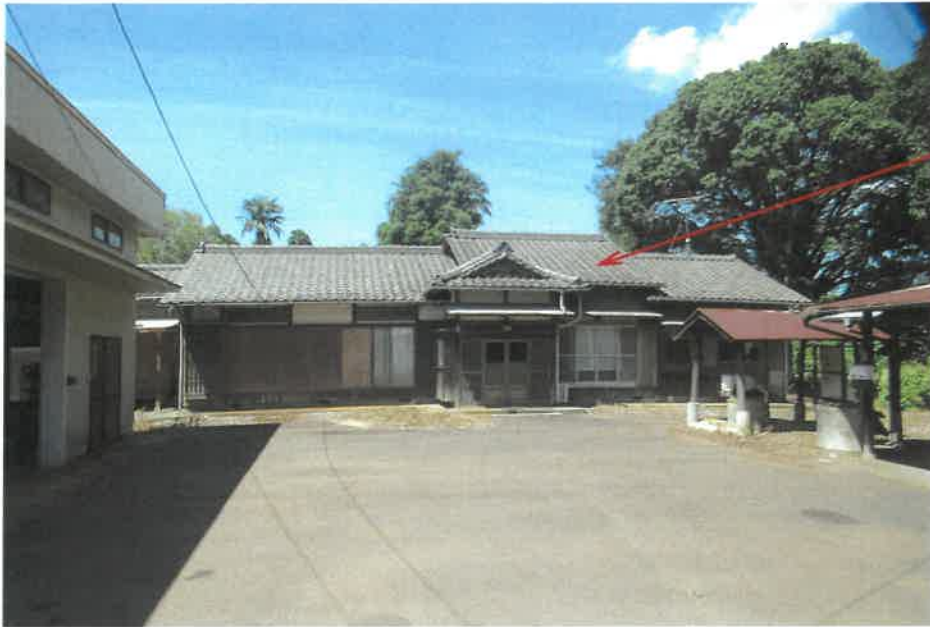
4

- 1 **A**によれば建物には雨漏りや白アリ被害等の不具合はなく、設備にも故障等の問題はないとのことであるが、台所、浴室、洗面所は長年使用されている形跡が見られず、便所も汲取りで水を使用していないため、設備の稼働状況の実際については不明であるものと思われる。
- 2 維持管理の状態は悪く、全体的に汚れや損耗劣化が著しい。
- 3 公課証明書上の建築年は昭和55年であるが、その床面積及び現地調査から、南西側の和室2室の増築部分のみと思われ、増築以前の建物の築年は不明である。

物件 5
主である建物
(以下、同じ)

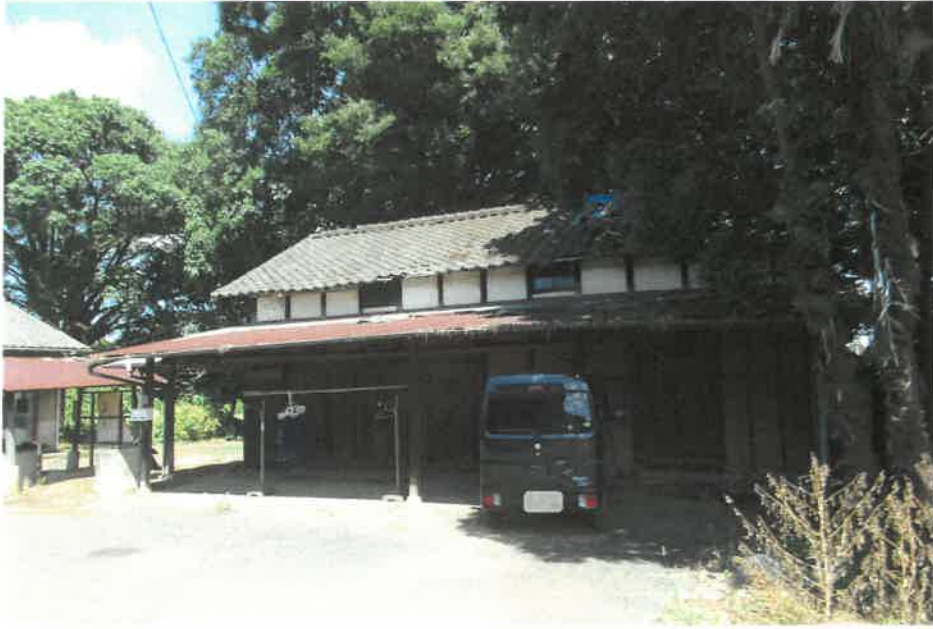
1 6

物件 5
付属建物 1
(以下、同じ)

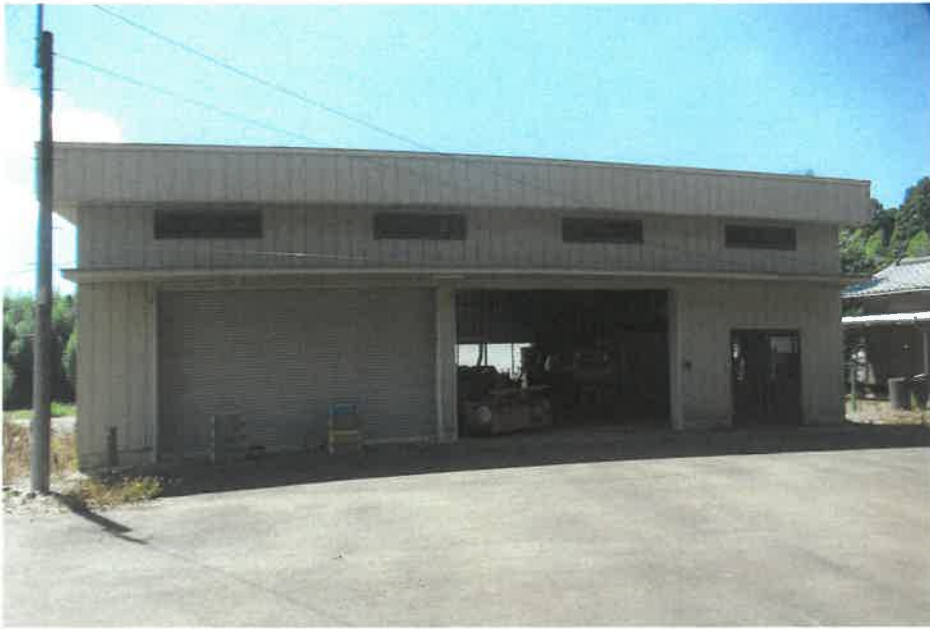
2 2

物件 5
付属建物 2
(以下、同じ)

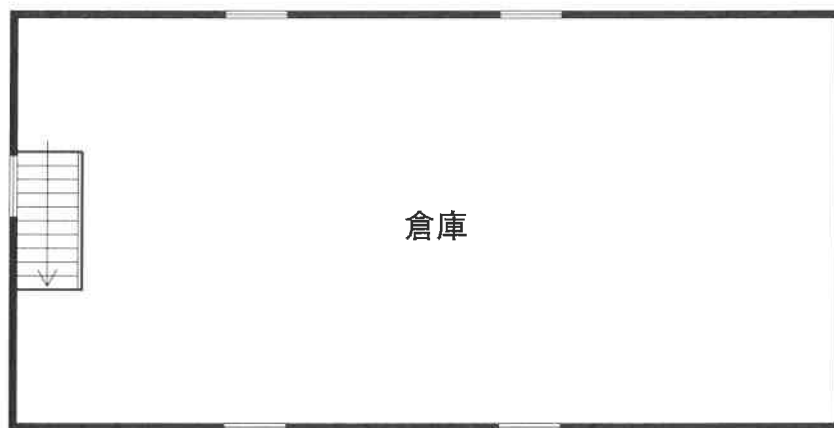
建物間取図

符号	1
種類	倉庫
構造	木造セメントかわらぶき 2 階建
床面積	1階: 74.52㎡ 2階: 59.62㎡ 計 134.14㎡
建築年月日	建築年月日は不明であるが、Aの陳述によれば、戦前に建築された可能性もあるとのことである。
備考	2階の状態は危険なため確認できなかった。

【物件5】 附属建物：符号1

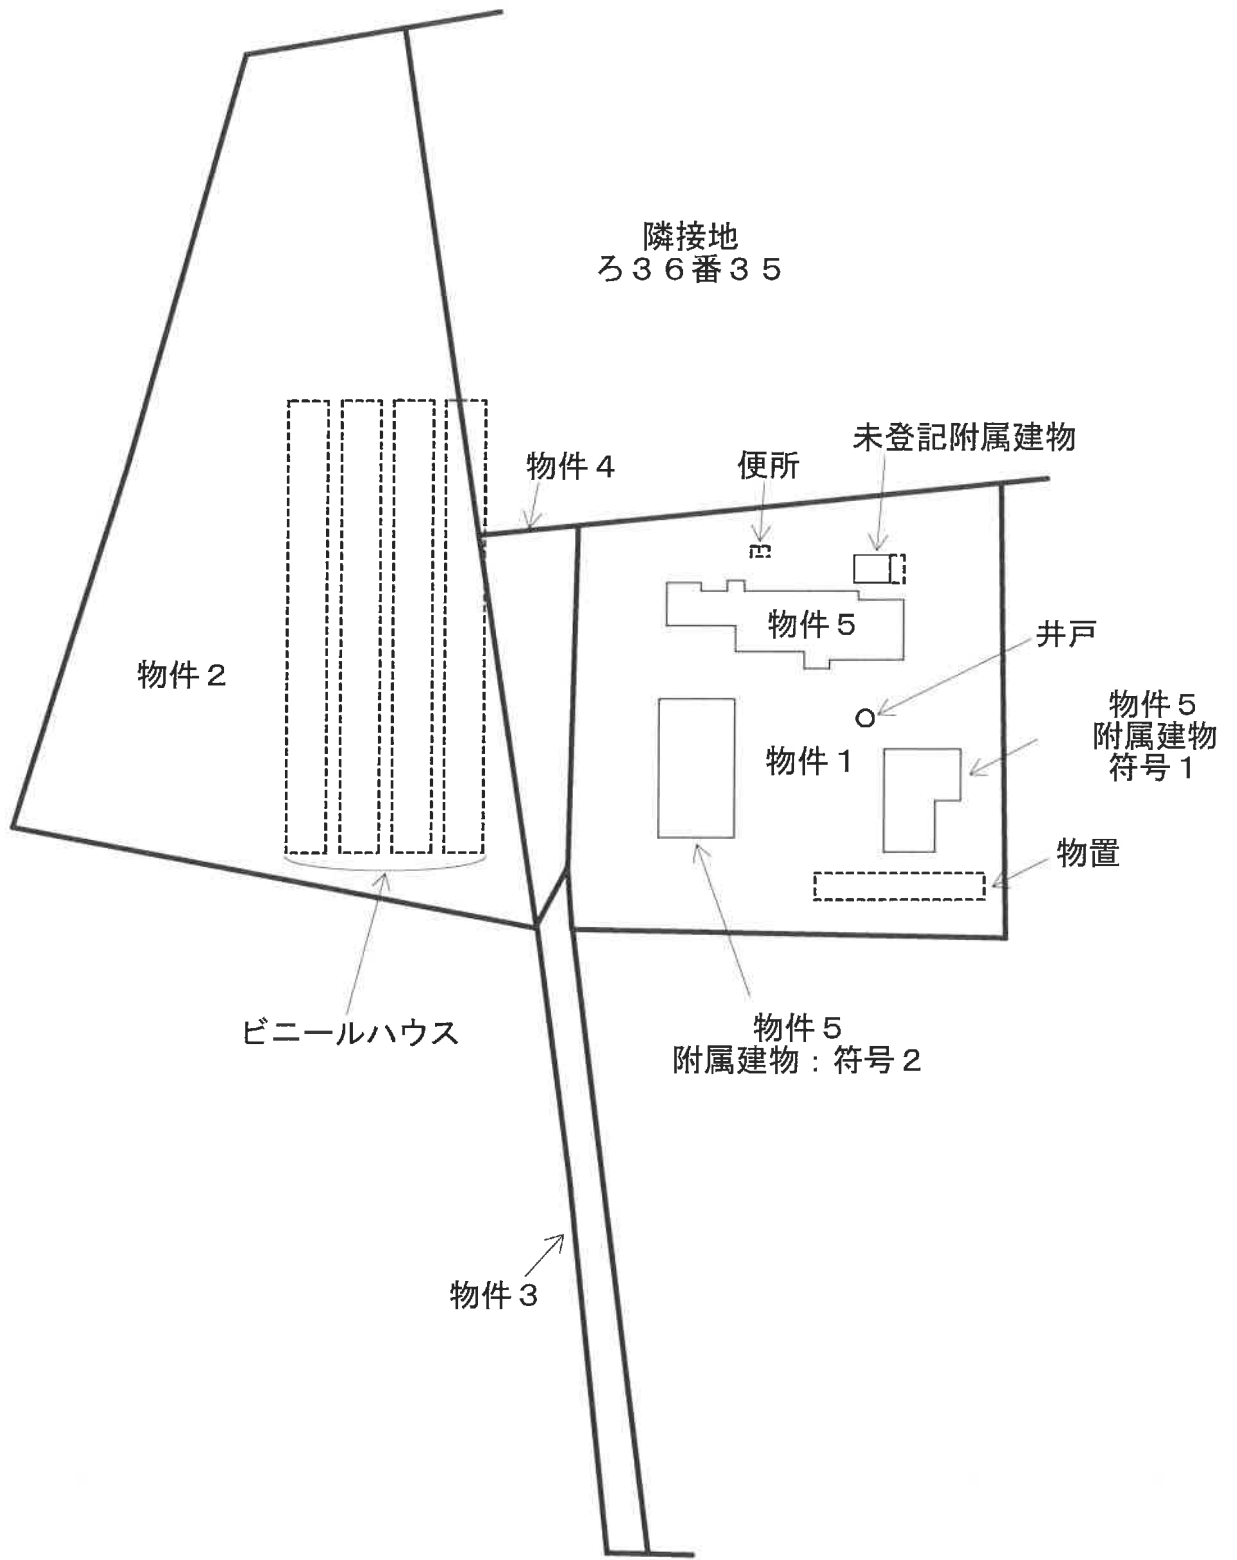
土地建物位置関係図

6. 物件2土地上のビニールハウスの一部は件外土地（ろ36番35）に越境しているものと推測される。（土地建物位置関係図ご参照）
