期 間 入 札 の 公 告

現況調査報告書

評価書

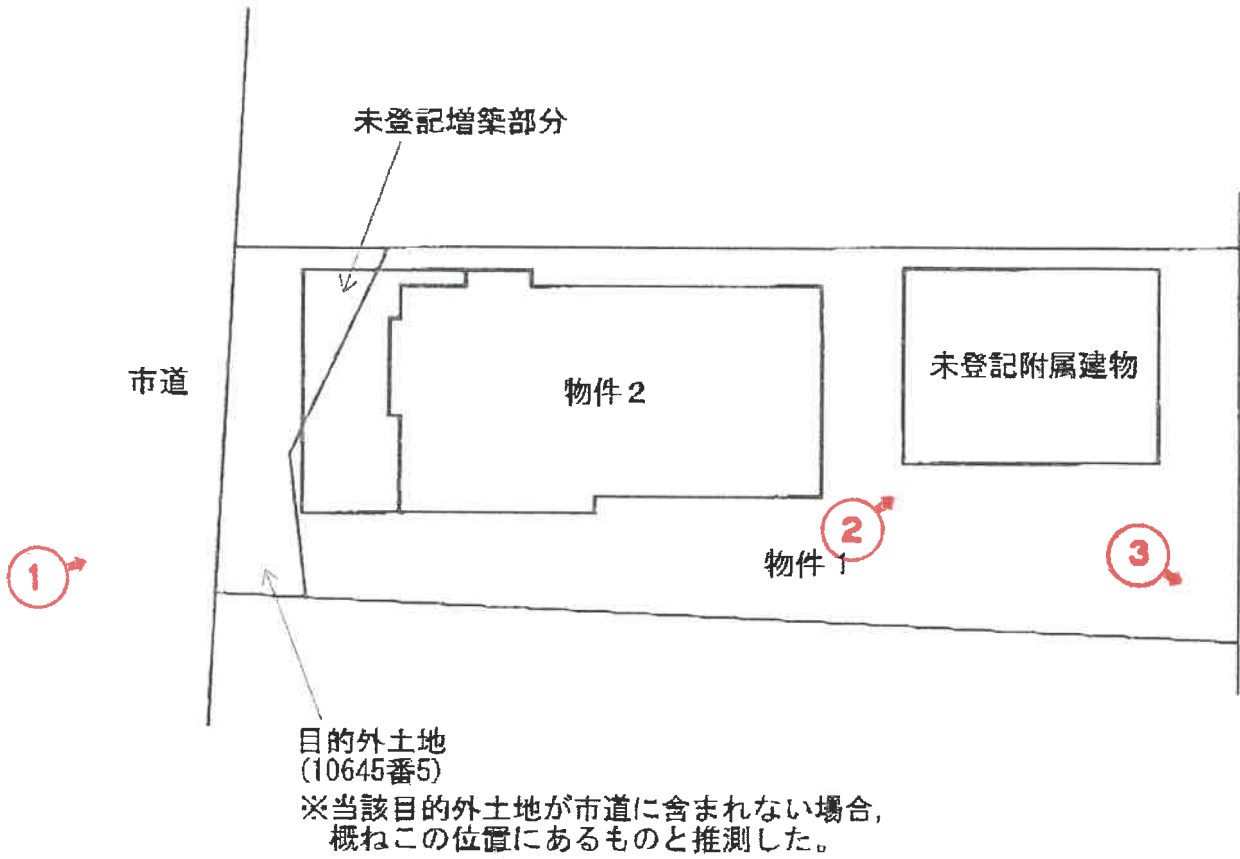
土地建物位置関係図

- 本土地について（土地と建物の位置関係については、8枚目「土地建物位置関係図」参照）
- 1 本建物（主である建物及び未登記附属建物）の敷地として利用されている。
 - 2 周辺隣地とはコンクリートブロックで区画されており、現況の形状は公図の記載と概ね一致しているものと思料される。ただし、本土地については、法務局に地積測量図の備え付けがなく、現地調査でも北東端部分で境界標（コンクリート杭）を確認することができたのみであったことから、本土地の正確な形状及び地積を把握するためには境界確定及び測量が必要となる。

- 3 公図上、西側には帯状の土地（地番：10645番5、地目：雑種地、地積：27㎡、以下同じ。）が存在しており、不動産登記事項証明書によれば、所有者は債務者（共有者ら）の亡父のままとなっている（本競売手続の対象となっていない。）。
 - 4 評価人の調査によれば、本土地の西方に存在する市道については、境界確定が行われていないため、この西側の帯状地が、市道とともに接面道路を構成しているのか、それとも本土地とともに敷地を構成しているのかが判然としない状況にあるとのことである。そのため、本土地のみで建築基準法上の接道義務を満たせるかどうかは不明であり、仮に当該帯状地が市道とともに接面道路を構成していない場合、本建物（主である建物）は当該帯状地にまたがって存在していることとなり、将来における係争の可能性があるとのことである。

建物は土地建物位置関係図のとおり当該目的外土地にも跨がっていることとなり、また物件1が無道路地になることとなり、将来の係争可能性が存する。

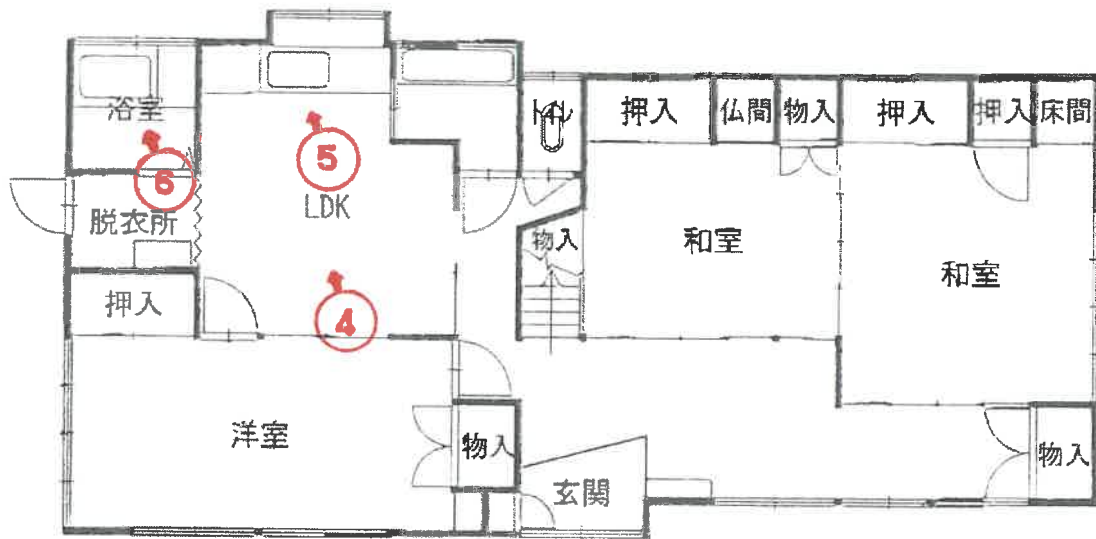
建物間取図

- 第1 主である建物について（各部屋の配置については、9枚目「建物間取図」参照）
- 1 「昭和42年10月1日新築」及び「昭和52年11月15日変更、増築」を経て現在に至っており、木造かわらぶき2階建の戸建住宅である（間取りは5LDK）。
 - 2 1階の西側に未登記増築部分があり、評価人の概測による床面積は約18.86㎡である。

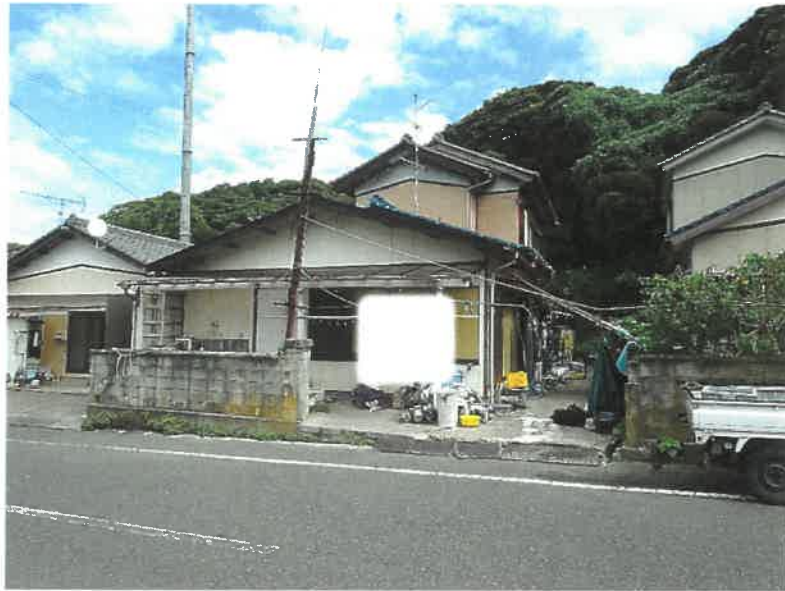
物件2の建物（主である建物）①

- 3 築後約56年（増築後約46年）経過しているため、老朽化が進んでおり、以下のとおり経年による損耗等が見受けられた。
 - (1) 軒天が損傷している箇所が複数あり、ベランダが無くなっている。
 - (2) 全体的に床部分（畳部分を含む。）が緩く、床が抜けている箇所もある。
 - (3) 建て付けが悪くなっており、戸や扉の開閉に支障のある箇所が複数ある。

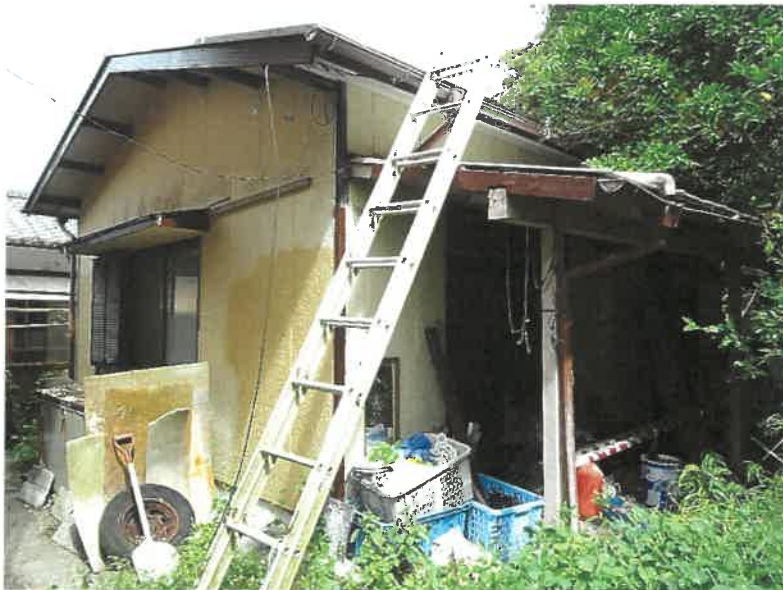
物件2の建物（未登記附属建物）②

- 第2 未登記附属建物について（各部屋の配置については、10枚目「建物間取図」参照）
- 1 木造スレート葺平家建の未登記建物であり、物置となっている。
 - 2 〇〇〇から聴取したところによれば、昭和50年代後半ごろに亡父が建築したものであるとのことであり、固定資産公課証明書に記載された未登記建物（種類：居宅兼物置、構造：木造スレートぶき平家建、床面積：39.75㎡、昭和56年建築）と概ね一致しているものと思料される。

- 3 主である建物の東側に近接して存在しているという場所的關係及び物置として利用されているという用途から、主である建物の附属建物であると認めた。
 - 4 築後約42年経過しているため、主である建物と同様に老朽化が進んでおり、室内外ともに経年による損耗等が見受けられた。西側の物置部分は以前は居室だったと思われるが、床材が全て撤去されている。

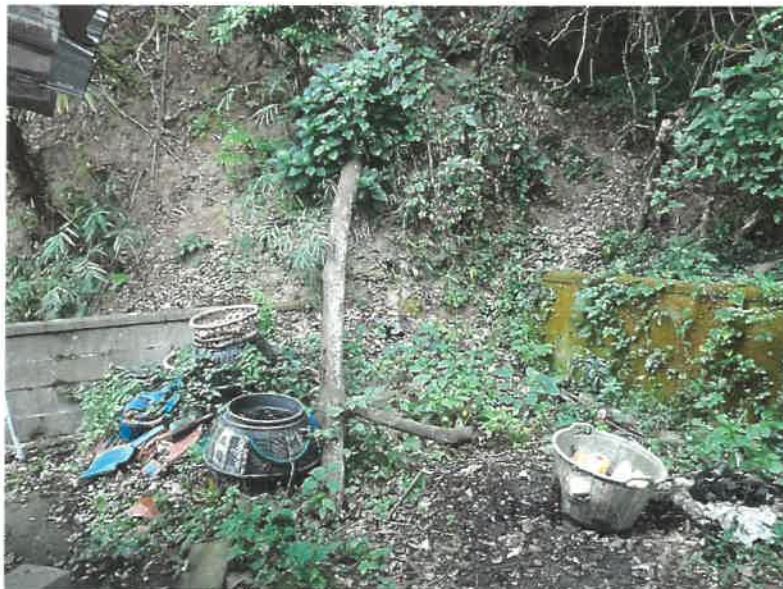
物件1の土地（東側隣地からの土砂の流入及び倒木）③

- 5 東側は急傾斜のがけ（山林）になっており、同土地からの倒木が本土地に越境しており、土砂の流入により、本土地上に設置されているコンクリートブロックが埋没している箇所がある。また、本建物（主である建物及び未登記附属建物）の周囲には、土管や朽ちた大型冷蔵庫、多数の漁具が置かれている（周辺隣地との高低差については評価書を参照）。

2. 物件1の東側は急傾斜のがけ（山林）となっており、物件1内に土砂が流入し倒木が倒れこんできている。再建築に際しては、接道義務（特記事項1）のほか、千葉県がけ条例に留意する必要がある。
3. 物件1の敷地内は、物件2建物及び未登記附属建物の敷地となっている箇所以外は概ねコンクリート敷である。

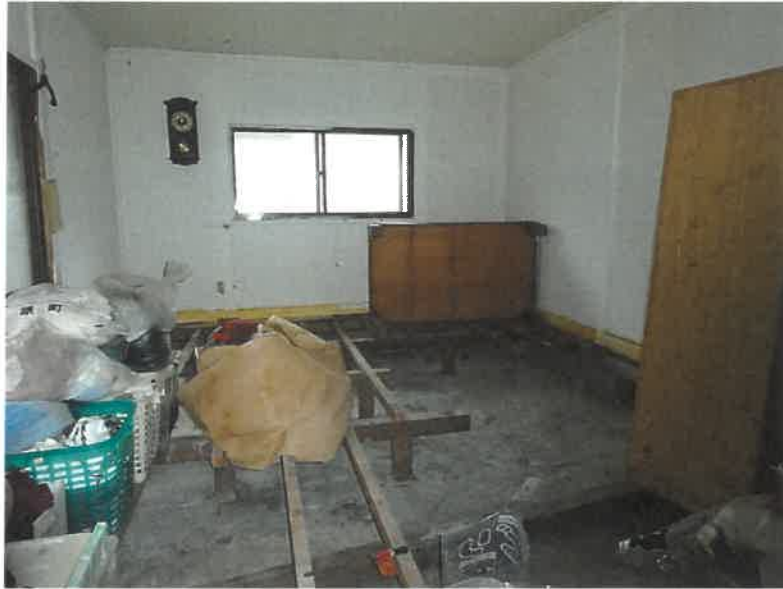
物件2の建物（未登記附属建物）（物置（西側））⑦

種類	物置
構造	木造スレート葺平家建
床面積	39.75 m ² （固定資産公課証明書の記載による）
建築年月日	昭和56年 （固定資産公課証明書の記載による）
所有者	物件1所有者と同一と推定した。
備考	Cの陳述によれば，「かつては漁業関係の作業所として使用されていた。西側部分は以前床が張られていたが床材は撤去した」とのことである。
