期 間 入 札 の 公 告

- 3 所 在 市原市中高根字新林
地 番 1373番107
地 目 宅地
地 積 231.46平方メートル
- 4 所 在 市原市中高根字新林1373番地107
家屋 番号 1373番107
種 類 居宅
構 造 木造スレート葺2階建
床 面 積 1階 57.00平方メートル
2階 50.00平方メートル
- (現況)
- 床 面 積 1階 約70.50平方メートル
2階 50.00平方メートル

現況調査報告書

評 価 書

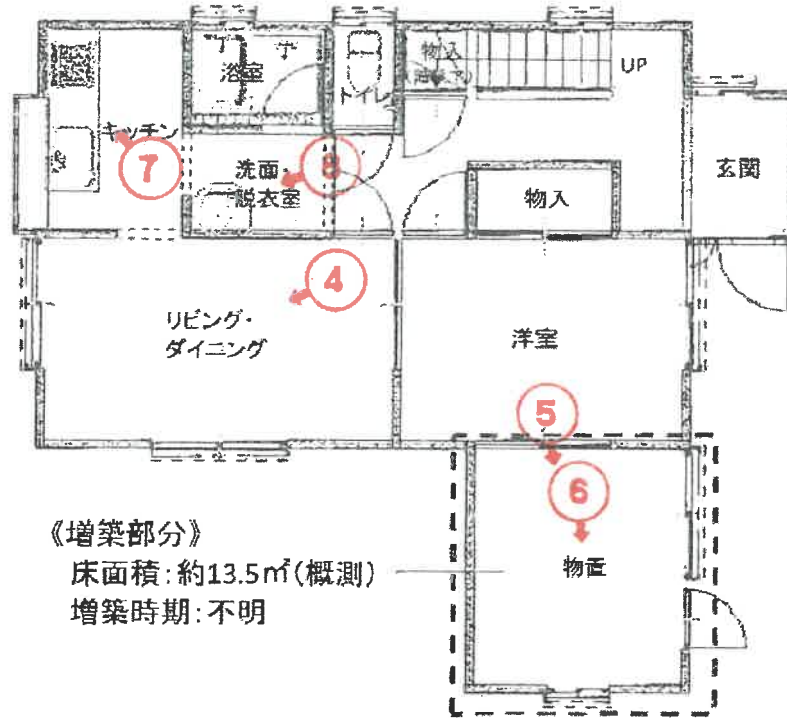
《 間 取 略 図 》

- 1 木造スレート葺2階建の戸建住宅であり、間取りは4LDK+物置となっている。
- 2 1階の物置は未登記増築部分であり、評価人の概測による床面積は約13.5㎡である(増築時期は不明)。
- 3 築後約33年経過しているため、室内外ともに経年による損耗等が見受けられた。その他、室内外の状況は以下のとおりである(A から聴取した損傷箇所等については、5枚目「関係人の陳述等」参照)。
 - (1) 外壁の一部に剥がれている箇所がある。
 - (2) 2階のベランダの笠木が破損しており、側壁に亀裂が入っている。これが原因となって、雨漏りが発生しており、階下の物置では天井材が崩落している。
 - (3) 2階部分では複数個所で雨漏り跡(カビやシミ)があり、和室(2)では、その影響で天井及び壁面のクロスが剥がされている。
 - (4) 2階の洋室、和室(1)及び(2)の天井部分には東西にわたって亀裂が入っている。
 - (5) 建て付けが悪くなっており、1階の物置の出入口ドアの開閉に支障がある。
- 4 評価人の調査によれば、1階の未登記増築部分(物置)についての建築確認申請等の手続は確認できなかったとのことである。
- 5 評価人の調査によれば、本建物は都市計画法の「属人性」のある開発許可を受けて建築された建築物であるため、許可を受けた所有者以外の者による使用(居住を含む。)は、原則として都市計画法違反になると思料されるとのことである。

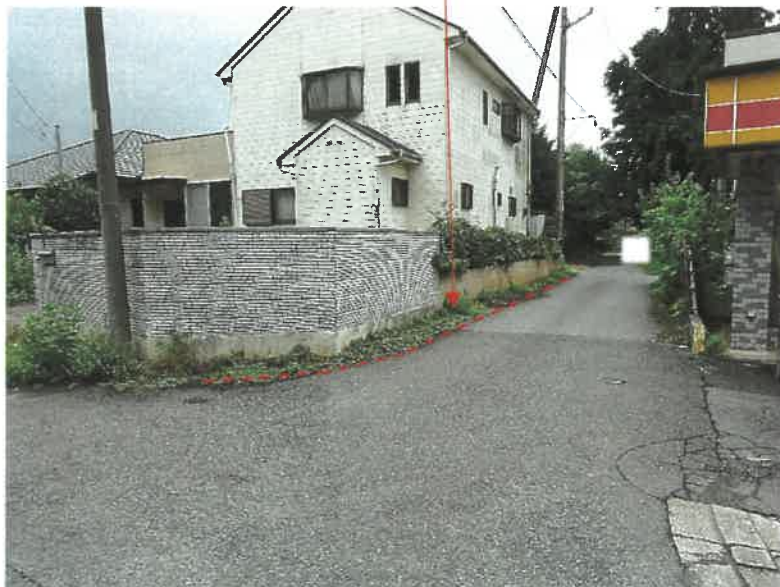
物件3の土地（北側のセットバック部分及び北東側の隅切り部分）③

- 1 本建物の敷地、駐車スペース及び庭として利用されている。
- 2 東側が幅員約12～14メートルの県道に、北側が幅員約3.2メートルの私道に、西側が幅員約4メートルの法定外道路に接面する三方路地となっており、現況の形状は地積測量図の記載と概ね一致しているものと思料される。
 なお、評価人の調査によれば、北側の接面私道についてはセットバックが必要であるところ(約8.2㎡)、現況はセットバック済みとなっており、北東端部分には隅切りとなっている部分もある(接面道路との高低差については評価書を参照)。
- 3 南西側から北西側の庭部分には雑草や樹木が生い茂っており、地面に穴があいている箇所がある。また、北西端部分にはスチール製簡易物置が1台設置されている(基礎はなく動産である。)
- 4 その他、評価人の調査によれば、以下のとおりである。
 - (1) 周知の埋蔵文化財包蔵地(南名山遺跡)に指定されているため、建築物の建築等を行う場合は文化財保護法に基づく届出等の手続が必要となる。
 - (2) 再建築の可否については、原則不可である。ただし、本建物が既得権に基づく都市計画法の許可を受けて建築されているため、市原市の関連条例において定められている事由に該当する場合には、都市計画法の許可を受けることにより再建築(使用、居住を含む。)が可能となるが、当該許可申請にあたっては、事前に市原市担当部署と協議をして欲しいとのことである。
