千葉地方裁判所民事第4部

再現況調査報告書

現況調査報告書

評価書
(再評価)

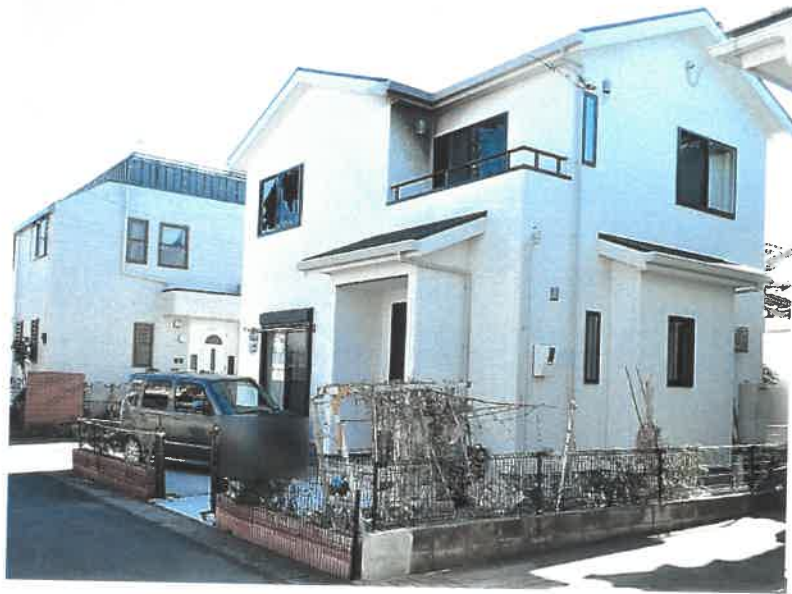
本建物外観 ①

- 1 記載事項を「1 本件物件について発生した火災による損傷を含む、前回の現況調査時以降変更のあった不動産の形状、占有関係その他の現況 2 その他前回の現況調査時から変更のあった事情等」とする再現調査命令を受け、同事項を中心に、再調査を行い、かつ、本報告書に記載した。
- 2 本調査時の本物件の状況及び所有者の陳述から、2枚目記載のと通りの占有者及び占有状況を認定した。本建物から所有者が退去して、本建物の現況は空き家であった。
- 3 その他の本物件の状況は、建物図面、間取図及び添付写真のとおりである。

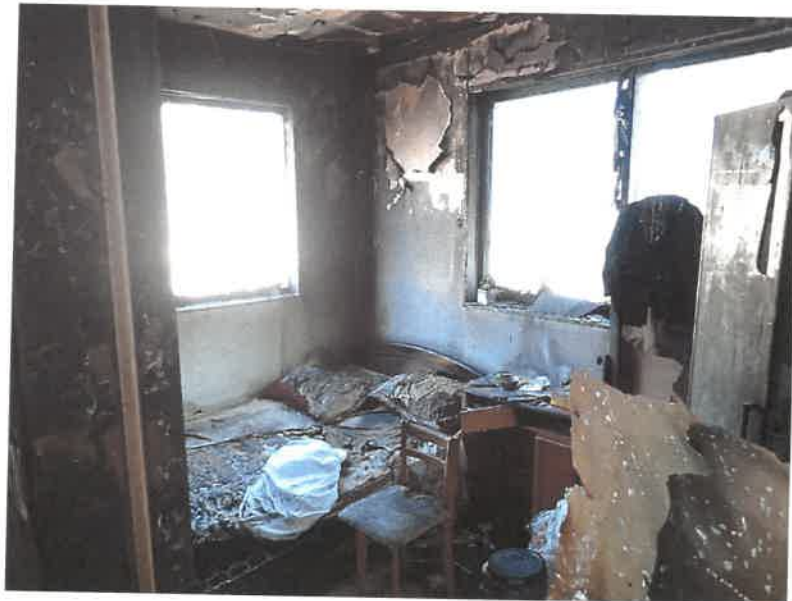
洋室(1) ②

関係人の陳述等	
陳述者 (当事者等との関係)	陳述内容等
■ 債務者兼所有者	<p>1 昨年の12月12日に本建物で火事が起きて、今、私は別の所に住んでいます。 (令和6年1月12日に電話聴取)</p> <p>2 昨年の12月12日の午後4時頃に、本建物の洋室(1)で火事が起きました。出火当時は本建物に誰もいませんでしたので、直接の怪我をした者はいませんが、火事により発生した灰や煤を私が大量に吸い込んでしまい、一時、入院をしました。</p> <p>3 火元は、私が外出した際に消し忘れた石油ファンヒーターの直ぐ近くにあった布団です。そのファンヒーターは洋室(1)の北西部分に置いてありました。そのファンヒーターを繋いでいたコンセント付近で爆発があったようですが、爆発の原因は分かりません。</p> <p>4 火事によって、2階は、壁や床、天井、ドアが焼けて、穴が開いたり、窓ガラスが割れたりしましたが、2階の洋室(3)とトイレは、床が灰で汚れたことを除いて、無事でした。1階も、床が灰で少し汚れたことを除いて、無事です。1階では、電気やガス、水道も使えると思います。太陽光発電システムは火事により壊れました。</p> <p>5 本建物は火事により住める状況ではなくなってしまったため、私を含めて家族は別の所に住んでいますので、本建物は空き家です。ただ、本建物の直ぐ近くに住んでいますので、駐車スペースだけは私の車を停めて利用しています。</p> <p>6 競売手続きが進んでいますので、本建物を直すつもりはありません。</p> <p>7 その他の状況は、昨年の9月の立入り調査時と変わっていません。 (令和6年1月26日に面談聴取)</p>

<p>る。</p> <p>⑥ 水道・電気・ガスは止めているが、1階では使用できると思う。</p> <p>⑦ 太陽光発電システムは、火災により使用できなくなったと思う。</p> <p>・上記以外では、室内等の状況は以下のとおりである。</p> <p>① 2階洋室（1）は火元のため激しい燃焼跡があり、天井や壁面及びドアなどに焼け落ちた跡があるほか、窓ガラスが割れている。</p> <p>② 2階洋室（2）及び廊下は、火災により全体的に黒く、建具や内装材及び設備の一部には高熱による剥離や変形等が見られる。</p> <p>③ 2階バルコニーのガラスが割れている。</p> <p>④ そのほか、1階や2階洋室（3）及びトイレでは火災による激しい燃焼跡は目視の範囲内では確認出来なかったが、室内は全体的に埃や灰などが多く、黒くなっている箇所も多数見られる。 (設備等の動作確認は行っていない。)</p>
建物の利用状況	債務者兼所有者が空き家の状態で占有している。
特記事項	<ul style="list-style-type: none"> ・ 建築確認の概要は以下のとおり。(千葉県建築情報相談課からの聴取。) 確認済証：第 20UDI12C 建 00015 号 (令和 2 年 4 月 10 日) 検査済証：第 20UDI12C 建 00015 号 (令和 2 年 8 月 8 日) ・ 当該建物の使用資材、建築時期等から推察するに石綿（アスベスト）を含む資材が使用されている可能性は低いものと判断され、特に問題無いと推定する。

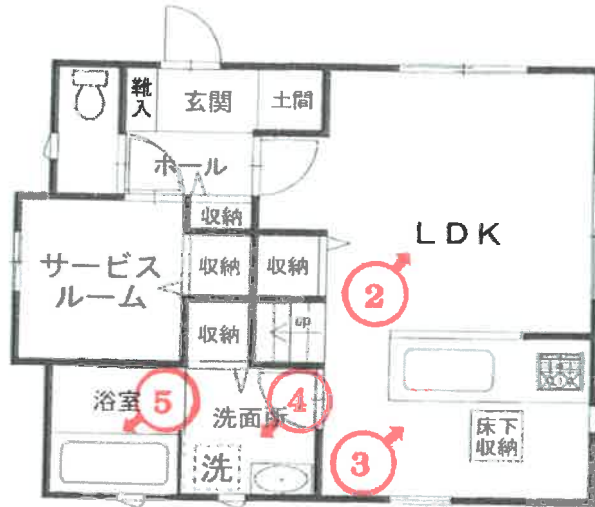
間取図

(注) ←○は写真撮影位置、方向及び写真番号を示す。
