期 間 入 札 の 公 告

- 1 所 在 勝浦市興津字新屋敷
地 番 708番2
地 目 宅地
地 積 130.00平方メートル
共有者 A 持分2分の1
共有者 B 持分2分の1
- 2 所 在 勝浦市興津字新屋敷708番地2
家屋 番号 708番2
種 類 居宅
構 造 木造かわら・銅板ぶき2階建
床 面 積 1階 77.37平方メートル
2階 49.68平方メートル
共有者 A 持分10分の3
共有者 B 持分10分の7

現況調査報告書

評 価 書

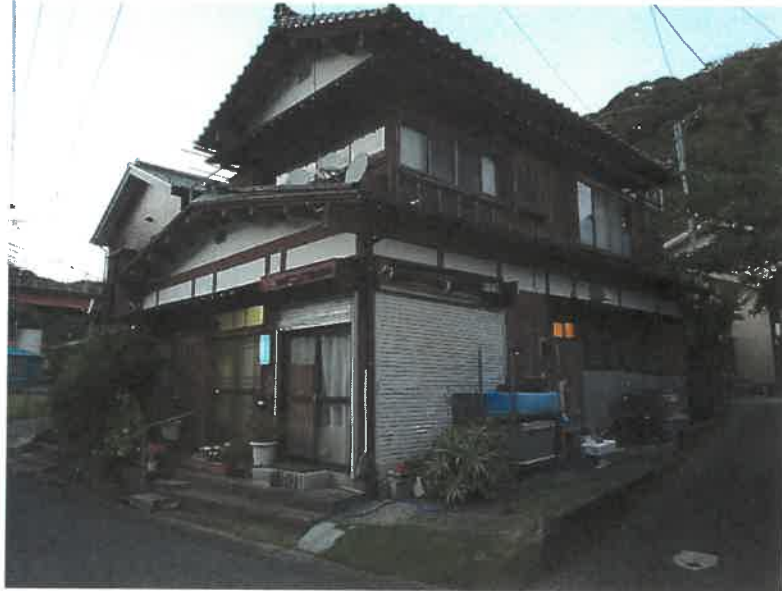
物件2の建物（物件1の土地）①

- 1 木造かわら・銅板ぶき2階建の戸建住宅であり、間取りは5DK+物置となっている。
- 2 築後約46年経過しているため、室内外ともに経年による損耗等が見受けられた。その他、室内外の状況は以下のとおりである（**B**及び**C**から聴取した損傷箇所等については、4枚目「関係人の陳述等」参照）。
 - (1) 室外では、外壁の劣化やコンクリート基礎の亀裂が見受けられた。また、シャッター（2箇所うちの1箇所）のシャッターケースが破損しており、巻き取りシャフトがズレている（シャッターの開閉ができない可能性がある。）。
 - (2) 廊下、ダイニングキッチン、脱衣所及び洗面所の床が緩くなっている。2階の洋室では床が南東方に傾斜しているため、建物自体も傾いている可能性がある。
 - (3) 建て付けが悪くなっており、ドアやガラス窓の開閉に支障のある箇所がある。
 - (4) 2階の洋室では天井及び内壁に亀裂があり、玄関及び2階の和室2の天井及び壁面には雨漏り跡がある。
- 3 建物図面（各階平面図）に記載された方位と公図及び地積測量図に記載された方位が異なっており、現況の方位は公図及び地積測量図の記載と概ね一致しているものと思料される。
- 4 評価人の調査によれば、検査済証の交付記録がないとのことである。
