期 間 入 札 の 公 告

3 所 在 市川市曾谷二丁目467番地60
家屋 番号 467番60
種 類 居宅
構 造 木造スレート葺2階建
床 面 積 1階 35.60平方メートル
2階 34.36平方メートル

現況調査報告書

評 価 書

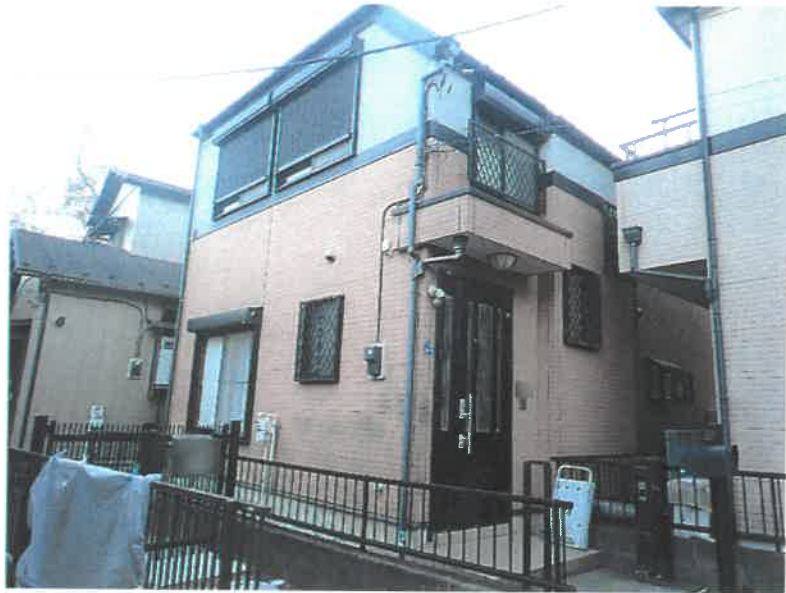
本建物外観 ①

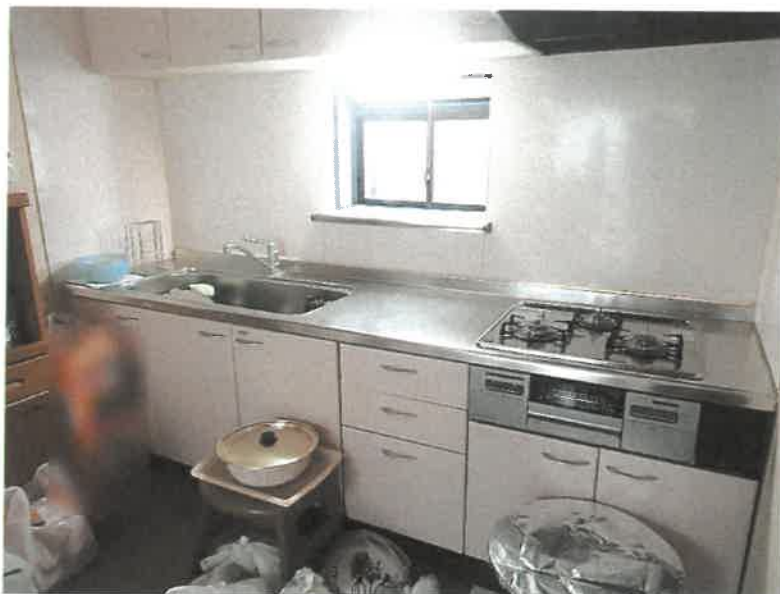
キッチン ③

関係人の陳述等	
陳述者 (当事者等との関係)	陳述内容等
■ A (債務者兼所有者)の妻	<p>1 本建物に所有者である夫と共に住んでいます。 (令和5年12月14日に電話聴取)</p> <p>2 住設機器について不具合はありません。給湯器は1～2年前に新しいものに交換していますので何の問題もありませんが、キッチンから出て来る水は昔から臭います。</p> <p>3 和室の窓枠に染みがあるので、その天井部分から雨漏りがあったのかもしれない。大雨の時にトイレと玄関付近の床から水が滲みてきたことがあります。水回りについて水漏れや排水の詰まりはありません。</p> <p>4 13年前まで室内で猫を8年間ほど飼っていました。2階の階段付近の壁クロスの損傷はその猫によるものです。</p> <p>5 東日本大震災によって玄関前のコンクリートにひびが入りました。</p> <p>6 物件2の土地の境界に争いはありません。</p> <p>7 物件1の土地を含む接面道路について、使用や管理方法に関する共有者間の取決めはありません。</p> <p>(令和5年12月28日に面談聴取)</p>

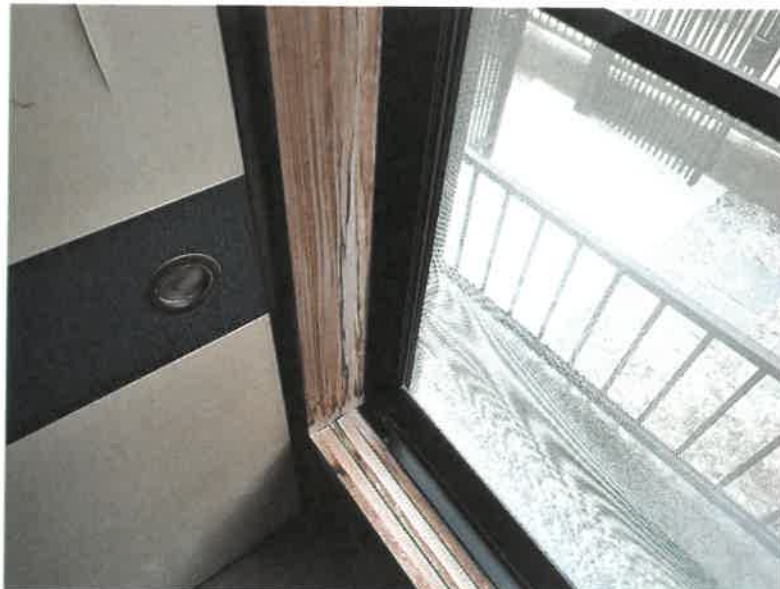
和室の窓枠の染み ⑥

物件目録にない附属建物	<input checked="" type="checkbox"/> ない <input type="checkbox"/> ある <table style="display: inline-table; vertical-align: middle; margin-left: 10px;"> <tr> <td style="font-size: 2em;">{</td> <td>種類:</td> </tr> <tr> <td></td> <td>構造:</td> </tr> <tr> <td></td> <td>床面積:</td> </tr> </table>			{	種類:		構造:		床面積:						
{	種類:														
	構造:														
	床面積:														
占有者及び占有状況	<input checked="" type="checkbox"/> 建物所有者 <input type="checkbox"/> その他の者 上記の者が本建物を 居宅 として使用している <input type="checkbox"/> 「占有者及び占有権原」のとおり														
上記以外の敷地(目的外土地)	<input checked="" type="checkbox"/> ない <input type="checkbox"/> ある(詳細は「目的外土地の概況」のとおり)														
その他の事項	洋室(1)の収納付近上部の壁と壁の間に隙間があった。 備付けの靴入れの扉に拳3個分ほどの、洋室(2)の扉に拳2個分ほどの、階段付近の壁に拳1個分ほどの穴が開いていた。 壁クロスに剥がれやひび割れが複数見られた。 なお、和室の窓枠付近の天井に雨漏り跡は見当たらなかった。														
執行官保管の仮処分	<input checked="" type="checkbox"/> ない <input type="checkbox"/> ある <table style="display: inline-table; vertical-align: middle; margin-left: 10px;"> <tr> <td style="font-size: 2em;">[</td> <td>地方裁判所</td> <td>支部</td> <td>平成</td> <td>年()第</td> <td>号</td> </tr> <tr> <td></td> <td>保管開始日</td> <td>平成</td> <td>年</td> <td>月</td> <td>日</td> </tr> </table>			[地方裁判所	支部	平成	年()第	号		保管開始日	平成	年	月	日

<p>保守管理の状態</p>	<ul style="list-style-type: none"> ・占有者の陳述によれば、室内等の状況は以下のとおりである。 ① ペットは、13年前まで8年間、室内で猫1匹を飼育していた。 ② 大雨の時に、玄関とトイレの床では水がしみてくる。 ③ 給湯機は1～2年前に交換した。 ④ 増改築はしていない。 ⑤ 水回りに不具合はない。 ⑥ 上水道（飲用水）に臭いを感じる。 ⑦ 公共下水道はなく、個別浄化槽を使用している。 ⑧ 東日本大震災のときに、玄関前のコンクリートが割れた。 ⑨ 1階和室の東側窓枠付近から水が入ってきたことがある。 ⑩ 1階の玄関の靴入れ及び階段前の壁面、2階の洋室（2）のドアには穴がある。 ・上記以外では、室内等の状況は以下のとおりである。 ① 2階洋室（1）では、収納の上部に隙間がある。 ② 2階洋室（2）では、巾木の一部が剥がれている。 ③ 2階洋室（2）及び階段前では、クロスにひび割れがある。 ④ そのほか、軽微な傷や表面材の剥がれ、使用による汚れ等の経年相応の汚損・損耗等がある。 <p>（設備等の動作確認は行っていない。）</p>
<p>建物の利用状況</p>	<p>債務者兼所有者及びその家族が居宅として使用している。</p>
<p>特記事項</p>	<ul style="list-style-type: none"> ・建築確認の概要は以下のとおり。（市川市建築指導課の回答） 確認済証：第H13認建市川001399号（平成13年10月19日） 検査済証：記録なし ・現況建物は、法務局備付の建物図面・各階平面図及び市川市役所保管の建築計画概要書と相違がある。市川市建築指導課の回答では増改築にかかわる建築確認の記録はなく、検査済証の交付の記録もないことから、遵法性に関する疑義あり。 ・建物図面及び現地概測によれば、建物外壁と隣地境界線との距離が0.5m未満の箇所があるものと推定され、民法の規定する境界線付近の建築の制限を満たしていない可能性がある。 ・当該建物の使用資材、建築時期等から推察するに石綿（アスベスト）を含有する資材が使用されている可能性は低いものと判断され、特に問題無いと推定する。

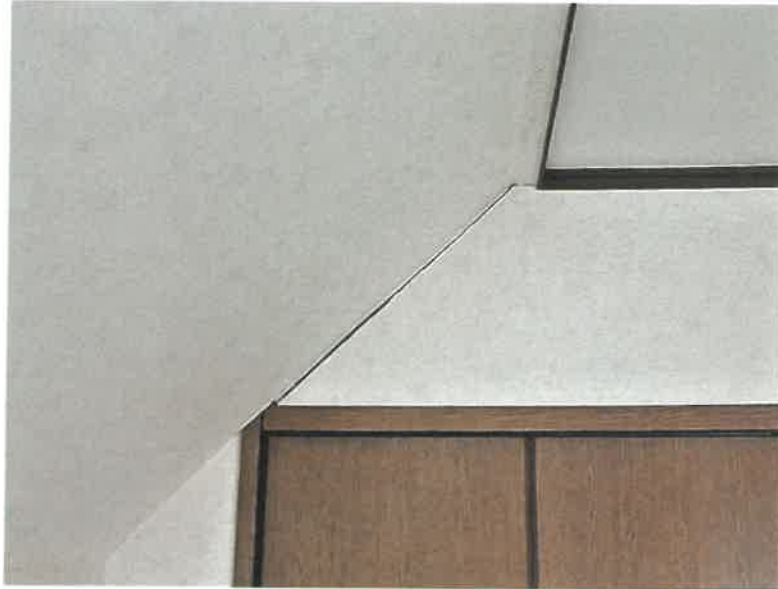
洋室(1)の壁と壁の間の隙間 ⑦

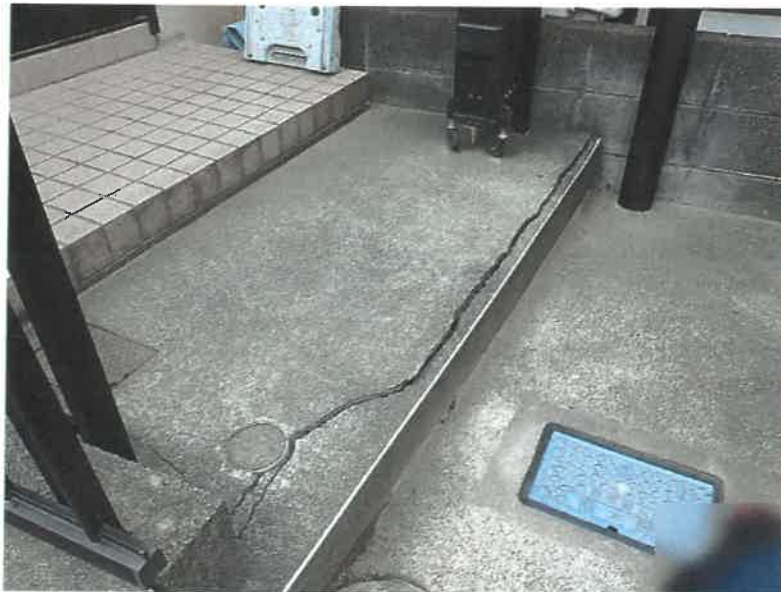
コンクリートのひび割れ ⑧

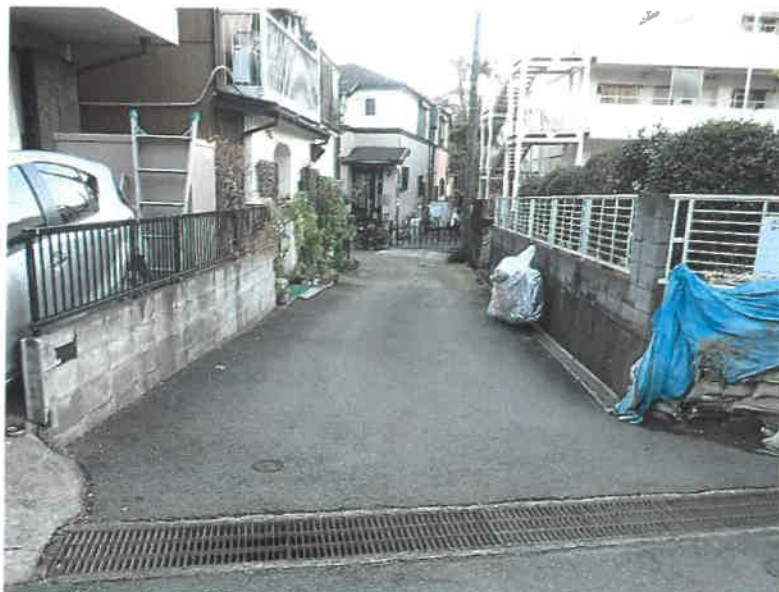
物件1の土地を含む公衆用道路 ⑨

土 壤 汚 染 等	<ul style="list-style-type: none"> ・土地の利用履歴及び現況観察によれば、対象地自体の土地の使用による土壤汚染の存在する可能性は低いと推定する。 ・現存建物に係る以外、土地利用を著しく妨げる地下埋設物の存在する可能性は低いと推定する。 ・周知の埋蔵文化財包蔵地には指定されていない。
特 記 事 項	<ul style="list-style-type: none"> ・物件2は、路地状部分を通じて北東側私道に接道している。法務局備付の地積測量図により、路地状部分は幅員2.0mを確保しているため、同用途、同規模の建物の再建築のための接道条件は満たしていると認められる。 ・市川市公表のハザードマップ参照 ・市川市役所備付の冠水履歴によれば、令和2年に本件土地付近で浸水の記録あり。占有者の陳述では、過去に本件土地の近くでは浸水があったが、本件土地は浸水しなかったとのことである。 ・市川市公表の大規模盛土造成地マップによれば、物件1及び2付近は谷埋め型大規模盛土造成地となっている。 ・千葉県公表のちば情報マップによれば、物件1の北側付近は「土砂災害警戒区域等における土砂災害防止対策の推進に関する法律」に基づく、基礎調査予定箇所（急傾斜地の崩壊）に指定されている。 ・そのほか、占有者の陳述によれば、以下のとおりである。 <ul style="list-style-type: none"> ① 近隣住民との間で境界線について争いはない。 ② 物件2が接面する私道（物件1を含む）について、利用に関する取り決めや金銭授受等は特にない。
