## 期 間 入 札 の 公 告

## 物 件 目 録

## 現況調査報告書

評 価 書

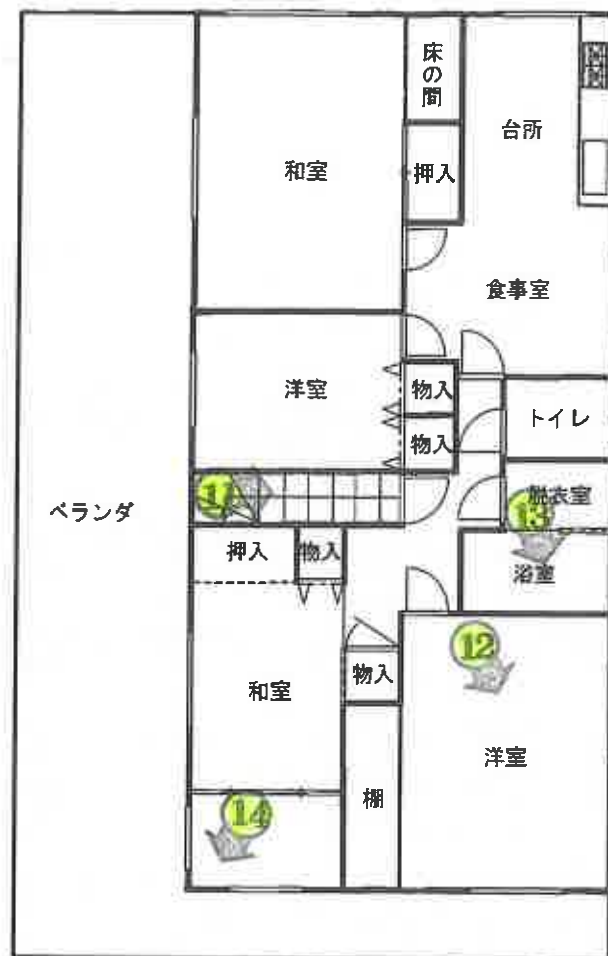
物件3 2階

(2) 2 階居宅の天井、内壁、床に経年相応の劣化(細かな傷や変色等)及び汚れがあることに加え、以下の損傷等も見られた。また、2 階の随所で傾きが感じられた。
  - ・ 階段の内壁クロスの一部が剥がれている。
  - ・ 西側和室の天井に雨漏りと推測されるシミがある。
  - ・ 東側和室縁側の天井・内壁・床に雨漏りと推測されるシミ(写真⑭参照)や内壁材の剥がれた箇所がある。

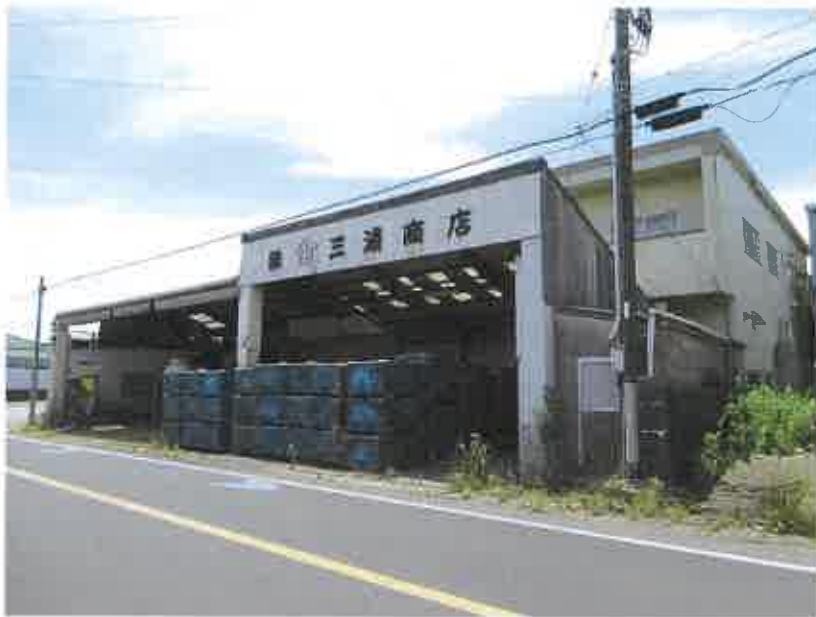
①

- 1 物件 3 及び 4 建物の敷地として一体的に利用されており(写真①②③参照)、物件 1 土地の東側が幅員約 8.7 メートルの県道に、物件 2 土地の西側が幅員約 4 メートルの私道に、各々接する。現況において、物件 1 及び 2 土地への出入りに上記私道は利用されていない。なお、評価人の調査によると、物件 1 土地の東側隣接地(325番3、地目：公衆用道路、所有者：千葉県)は県道に含まれない可能性があるとのことである。
- 2 (1) 物件 1 土地の北東端付近には境界標が存在し、現況、北側隣接地(322番6)との間にはブロック塀が一部設置されている。  
 (2) 物件 1 土地の南西端付近(物件 2 の南東端付近)に境界標(一部欠損)が存在する。また、物件 2 土地の北西端付近及び南西端付近にも境界標が存在する。物件 1 及び 2 土地と南側隣接地(326番1)との間にはフェンス等がなく、現況、物件 1 及び 2 土地の南端の一部は同隣接地と一体化している。  
 (3) 上記(1)(2)の構築物や境界標を法務局備え付けの地積測量図と照合することにより、物件 1 及び 2 土地のおおよその範囲を認識することは可能である。なお、物件 1 及び 2 土地と西側隣接地(322番10)との境界線については、立ち入ることができなかつたため未確認である。
- 3 物件 1 土地の北東端付近に電柱がある。また、物件 2 土地と西側私道との境界付近にも電柱がある。

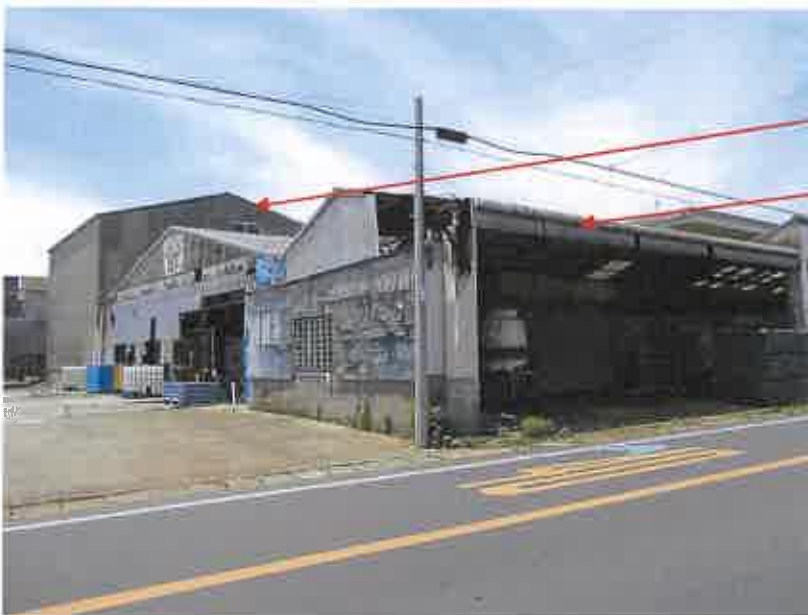
②

物件 4

物件 3 (下屋)

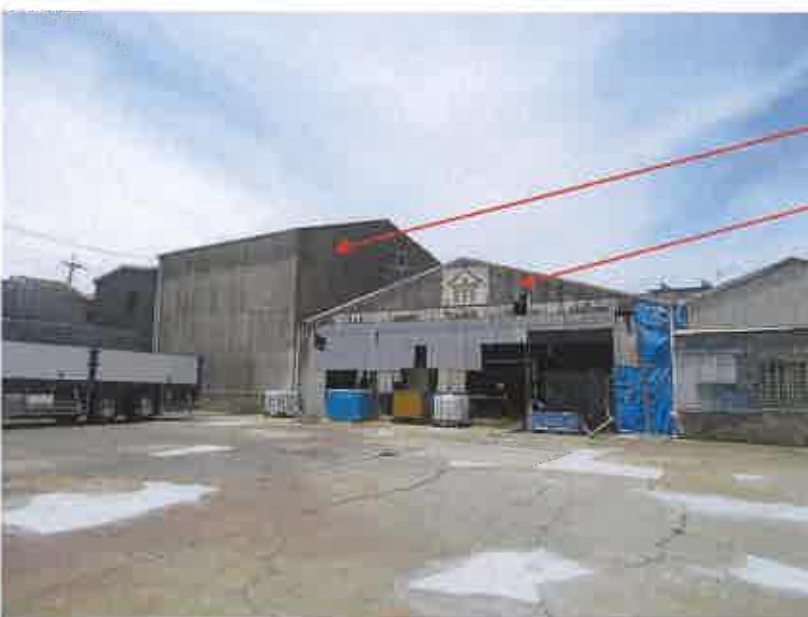
③

物件 4

物件 3

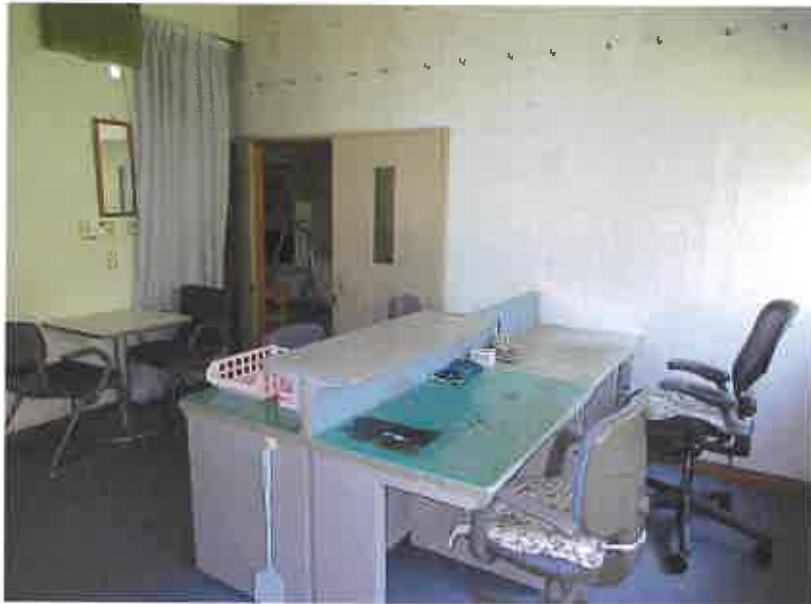
④

- 1 (1) 物件 3 建物の 1 階部分は、内部の状況から、従前、水産加工を業とする債務者兼所有者の事務所及び作業場として使用されていたものと推測されるが、現在は使用されていない。なお、債務者兼所有者は、本年 6 月に破産手続開始決定を受けている。  
 (2) 1 階事務所内には、事務机や椅子が整然と置かれている(写真④参照)。また、事務所西側のスペースには、テーブルや収納家具等が置かれている(写真⑤参照)。天井に雨漏りと推測されるシミが見られた。また、玄関床に段差が生じており、内壁に亀裂やヒビが生じている箇所もある。

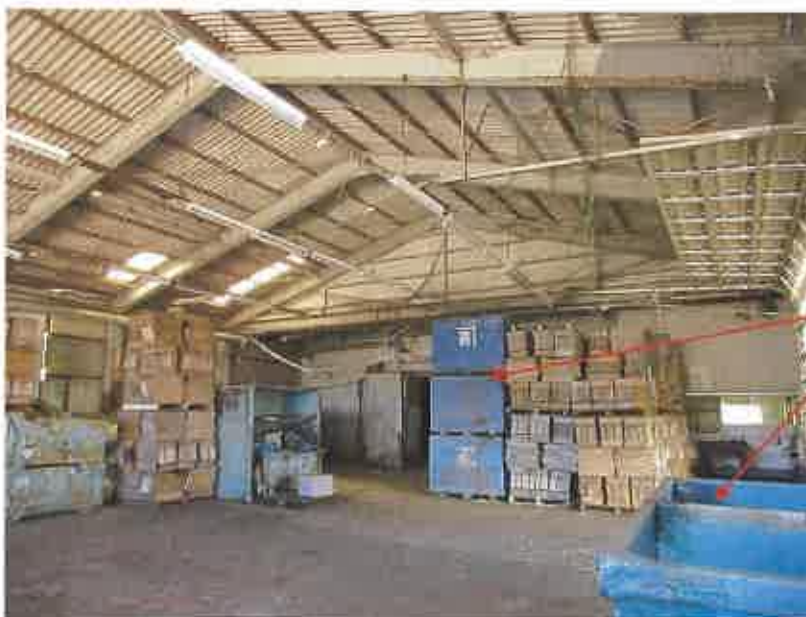
⑥

(3) 1 階南側部分と下屋は水産物の加工・出荷をするための広大な作業場になっており(写真⑥⑦参照)、地下部分に深さ約 2 メートルのコンクリート製の生簀が設置されている(間取図及び写真⑧参照)。また、北西側部分は、冷蔵庫として使用されていたものと推測される(間取図及び写真⑨参照)。作業場及び冷蔵庫の内部は、使い古した大量の大型容器(ダンベ)やパレット等が各所に積み上げられた状態で置かれており、クーリングタワー(丸型冷却塔)や氷保管庫といった大型の動産も残置していた。天井・内壁・床は経年劣化が進んでいる。特に南側の内壁は著しく損傷し、一部は鉄骨の骨組だけが残った状態である。

大型容器(ダンベ)

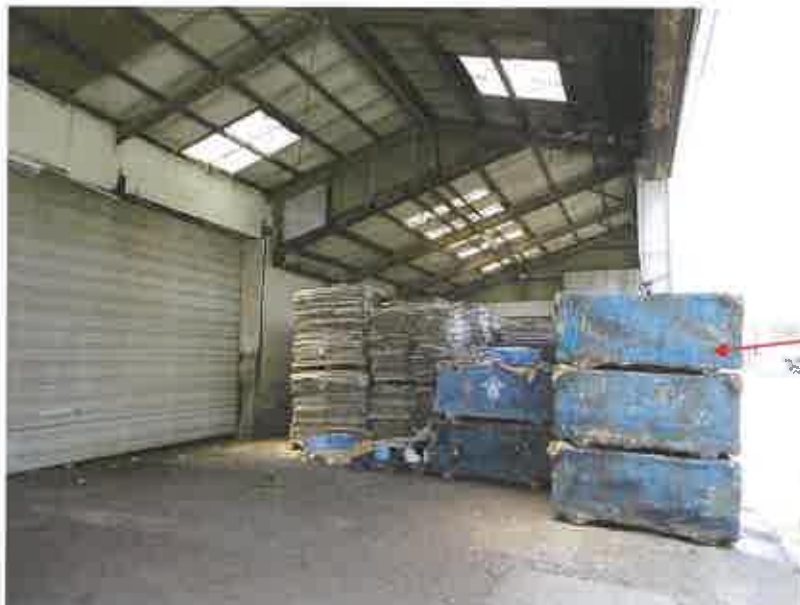
⑦

大型容器(ダンベ)

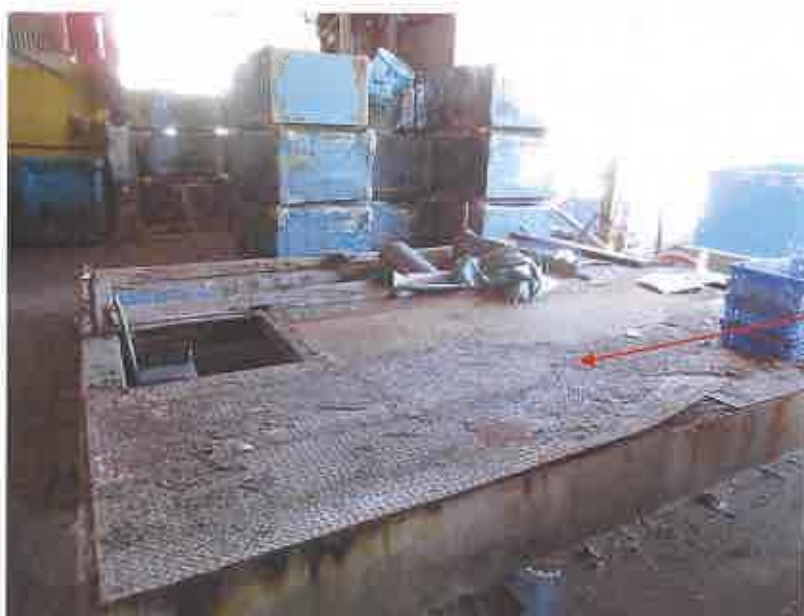
⑧

生簀

| 特 記 事 項 | <p>⑧作業場などには、大量のパレット及び水産加工用の大型容器(ダンベ)などが積み上げられている。また、クーリングタワー(丸型冷却塔)や氷保管庫(代表者によれば、搬出に困難を伴うとのこと)などの大型の残置物もある。</p> <p>⑨作業場の地下には、深さ約2mのコンクリート製の生け簀が設置されている。</p> <p>⑩現場で見分したところ、経年相応の損耗(障子の破れなど)の他に、以下の損傷等を確認した。</p> <p>○作業場の外壁材や天井材などは、破損して、なくなっている箇所が多数ある。</p> <p>○事務所や居宅の天井や内壁などには、雨漏り跡と思われるシミが散見される。</p> <p>○東日本大震災以降の地震により、被害が随所に見受けられる。主なものとして、以下のものがある。</p> <ul style="list-style-type: none"> <li>・事務所の玄関床のタイルに一部、段差を生じている箇所がある。</li> <li>・柱や壁には亀裂が、壁クロスにはヒビが入っている箇所が、複数見受けられる。</li> <li>・評価人によるビー玉を用いた調査では、2階の多くの部屋で、県道(東側)方向に向かって、傾きが認められる。</li> </ul> <p>⑪本件建物には、備え付けられた機械、器具その他工場に供する物は見受けられなかった。</p> |

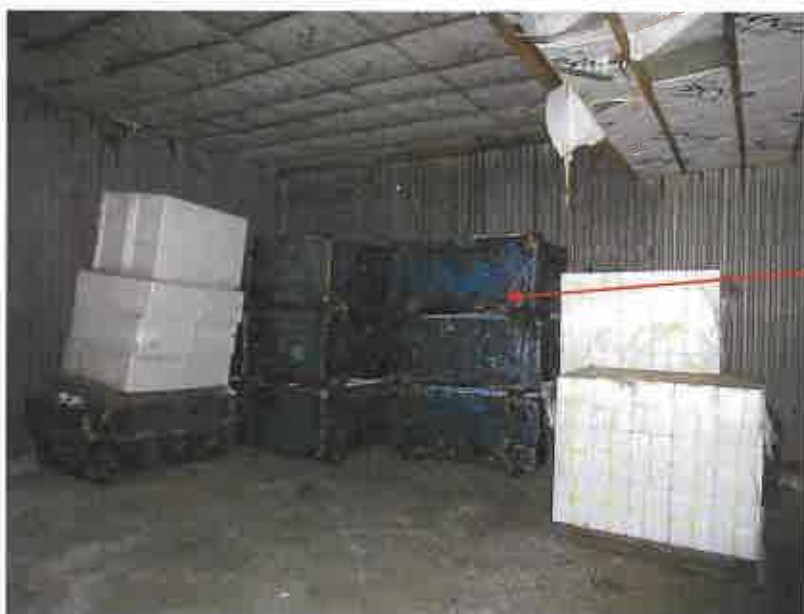
⑨

大型容器(ダンベ)

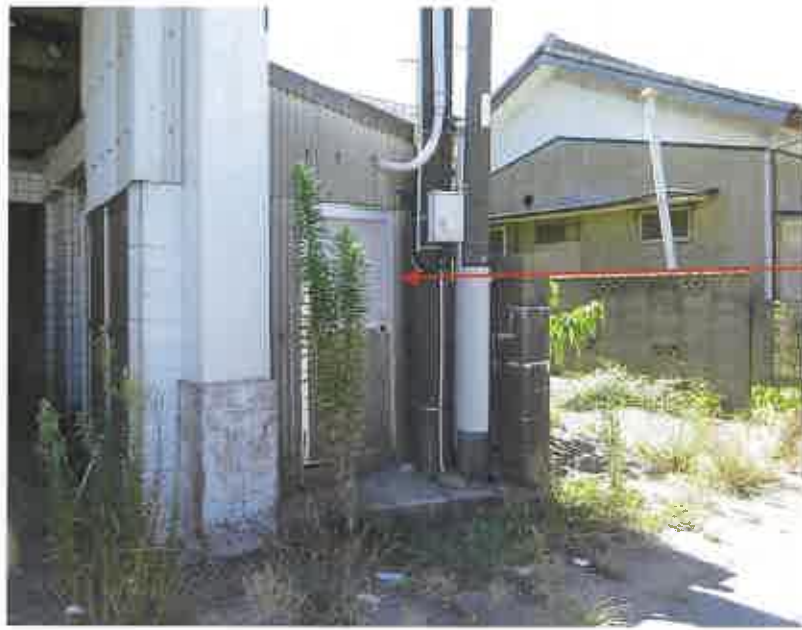
⑩

(4) 北東端付近に LP ガス保管庫と変電室があり(写真⑩参照)、この部分は増築された可能性がある。
- 2 (1) 物件 3 建物の 2 階部分は居宅になっており、1 階事務所を経由し、階段を利用して出入りする(写真⑪参照)。内部には家財道具や電化製品が存在するが、使用されている形跡がなく、人が生活している様子は窺えない(写真⑫⑬参照)。

増築した可能性のある部分

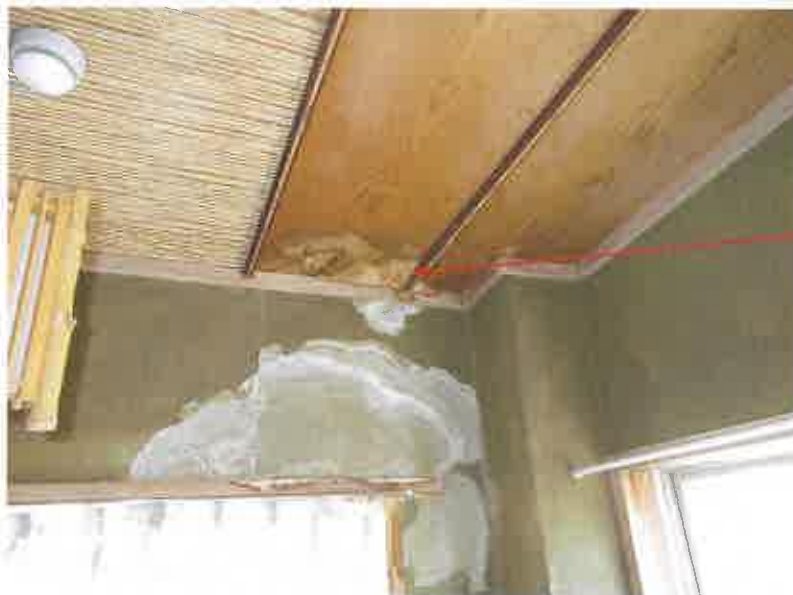
⑭

雨漏りによるシミ  
(推測)

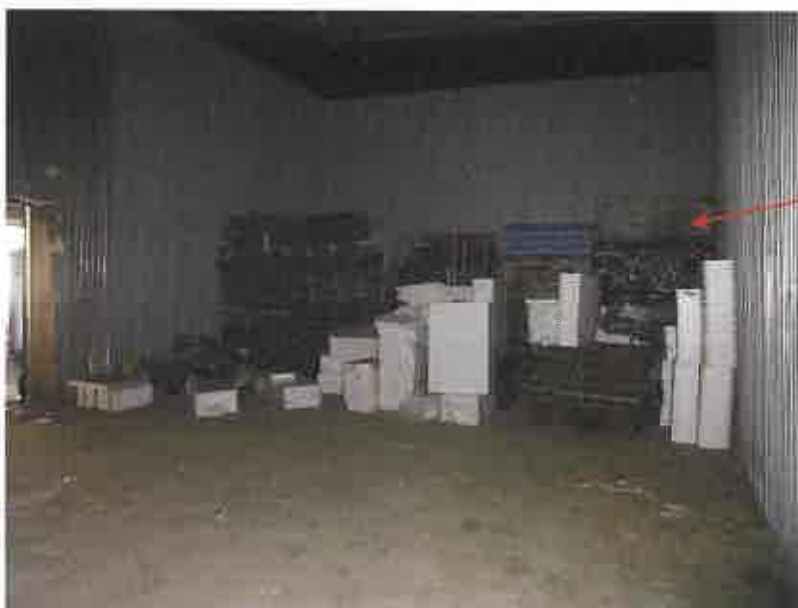
⑮

- 1 物件 4 建物は、内部の状況から、従前、冷蔵庫として使用されていたものと推測されるが、現在は使用されていない。物件 4 建物の出入口は物件 3 の作業場に繋がっている。
- 2 南側部分に、使い古した大型容器(ダンベ)やパレット等が積み上げられた状態で置かれている(写真⑮参照)。天井・内壁・床は経年劣化が進んでいる。
- 3 物件 4 建物には、建物に備え付けた機械、器具その他工場に供する物は存在しなかった。

大型容器 (ダンベ)
