## 期 間 入 札 の 公 告

## 現 況 調 査 報 告 書

# 評 価 書

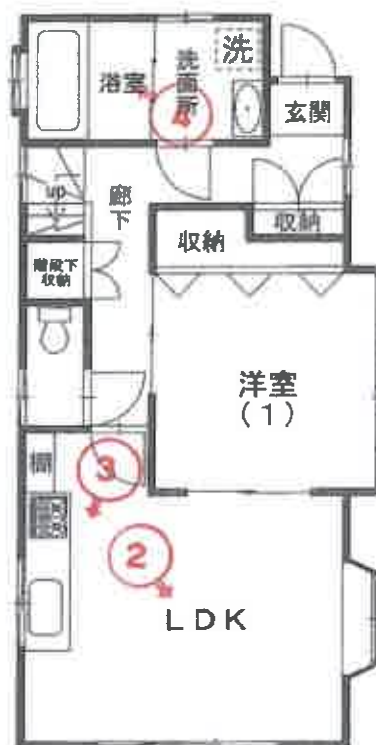
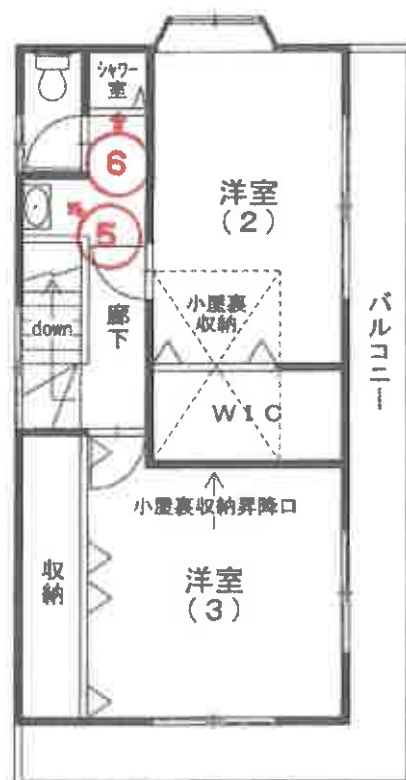
# 間取図

- 1 木造スレート葺2階建の戸建住宅であり、間取りは3LDK+WIC+小屋裏収納となっている。
- 2 小屋裏部分に天井高（最高部）約0.8メートルの収納スペース（床面積約5㎡）がある（階数及び床面積には算入されない。）。
- 3 築後約25年経過しているため、室内外ともに経年による損耗等が見受けられた。その他、室内の状況は以下のとおりである（債務者兼所有者から聴取した損傷箇所等については、4枚目「関係人の陳述等」参照）。
  - (1) 室内は全体的に雑然とした状況であったため、1階部分では大半の床面及び壁面が視認できず、2階部分でも床面及び壁面が視認できない箇所があった（間取図はこの状況下で作成されている。）。
  - (2) 2階の洋室（2）では、大型犬が1匹飼育されていたため、壁面に大小複数の穴があいており、建具の損傷やコンセントカバーの欠損もある。

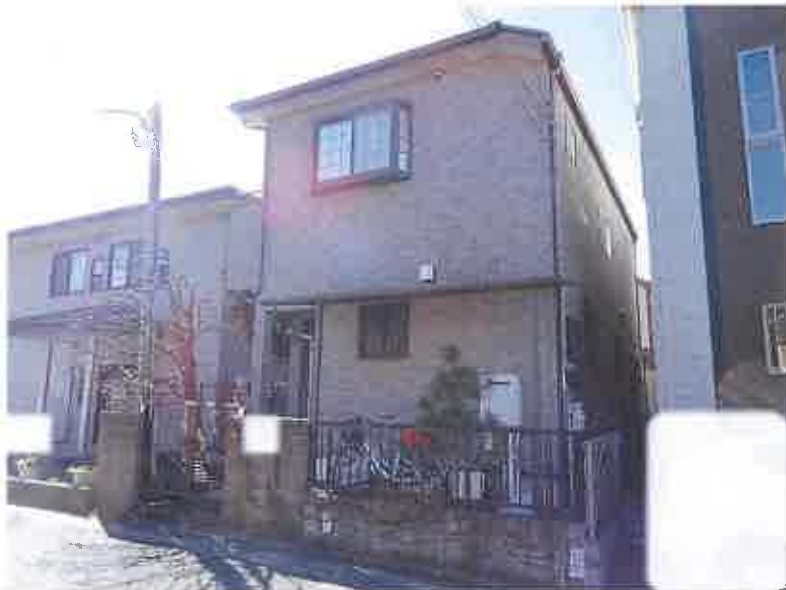
物件2の建物（物件1の土地）①

- 1 本建物の敷地として利用されている。
- 2 北東側は幅員約6メートルの市道に接面しており、周辺隣地とはブロックフェンスで区画されているため、現況の形状は公図の記載と概ね一致しているものと思料される（接面道路の状況については評価書を参照）。
- 3 北東側の玄関周辺部分はサイクルポートになっており、その基礎はスチール製の支柱で固定されている（サイクルポートのコンクリートタタキには複数のひび割れがある。）。このほかに井戸ポンプ及び個別浄化槽が設置されている。
- 4 南西側の裏庭部分には大型のスチール製物置（動産）が1台設置されており、東側隣地沿いでは庭木が隣地に越境している。

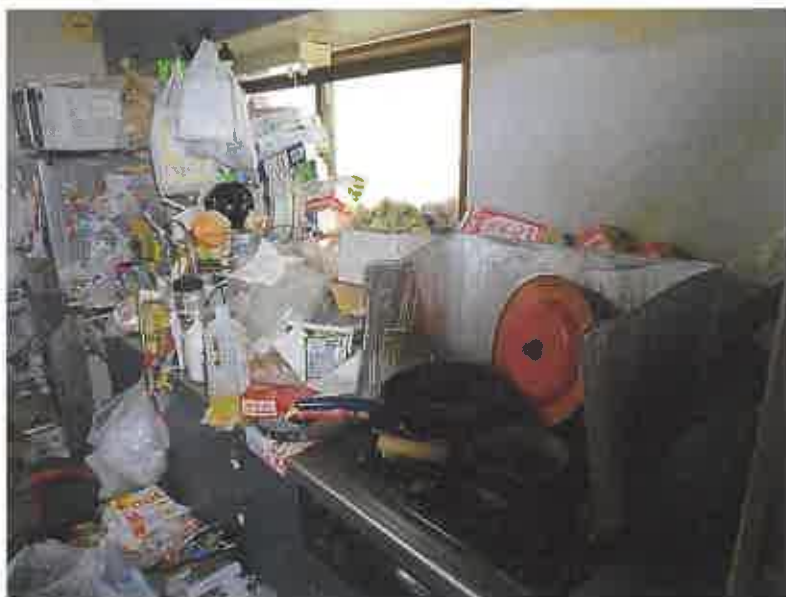
1階（キッチン）③

| 保守管理の状態 | <p>・債務者兼所有者の陳述によれば、室内等の状況は以下のとおりである。</p> <p>① ペットは、令和6年12月31日まで室内で大型犬を飼育していたが、今は飼育していない。</p> <p>② 地震や台風による被害はない。</p> <p>③ 雨漏りや水漏れ、排水のつまりはない。</p> <p>④ リフォームはしていない。</p> <p>⑤ ガスコンロは、3口のうち2口は不具合がある。</p> <p>⑥ インターホンは故障している。</p> <p>⑦ 網戸は全て壊れている。</p> <p>・上記以外では、室内等の状況は以下のとおりである。</p> <p>① 2階洋室（2）は、大型犬が飼育されていた部屋であり、大きな穴や引っ掻き傷、破損など損傷等が多数ある。</p> <p>② 室内には、多数の日用品や家財家具等があり、床及び壁等の室内の状態については不明瞭な部分がある。</p> <p>③ そのほか、目視できる範囲では、軽微な傷やひび割れ、表面材の剥がれ、使用による汚れ等が見られるが、汚損・損耗等の程度は、概ね経年相応である。</p> <p>（設備等の動作確認は行っていない。）</p> |

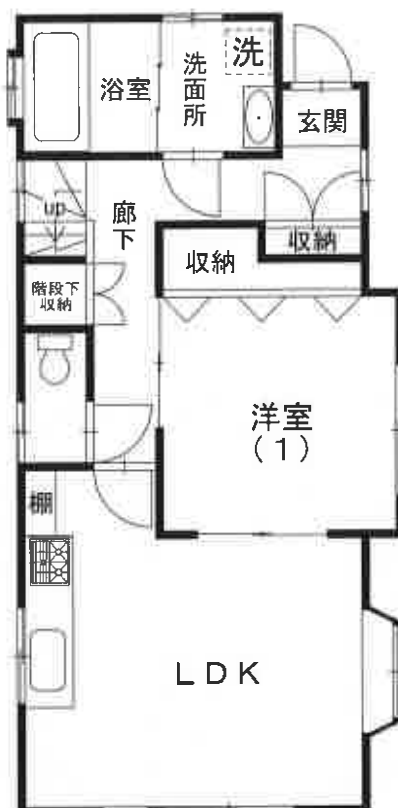
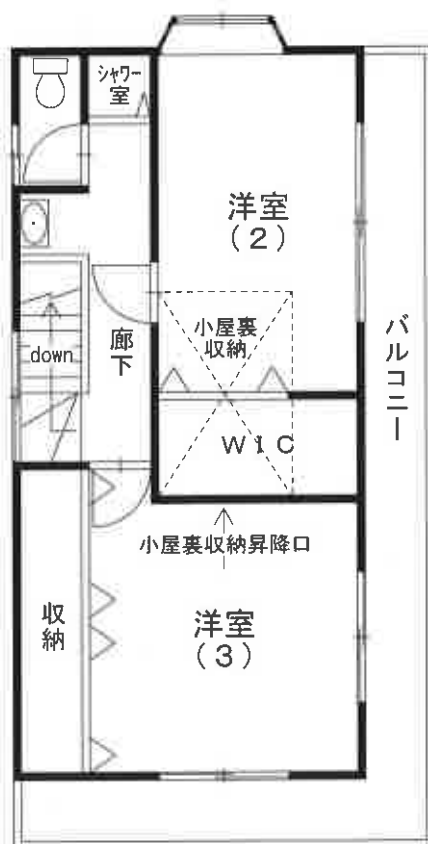
# 間取図

| 現 況 用 途 等 | 現況用途<br>間 取 り | 1～2階は居宅<br>小屋裏は物置<br>3LDK+WIC+小屋裏収納（別添間取図参照） |
