# 期 間 入 札 の 公 告

## 追加現況調査報告書

## 現 況 調 査 報 告 書

## 補 充 評 価 書

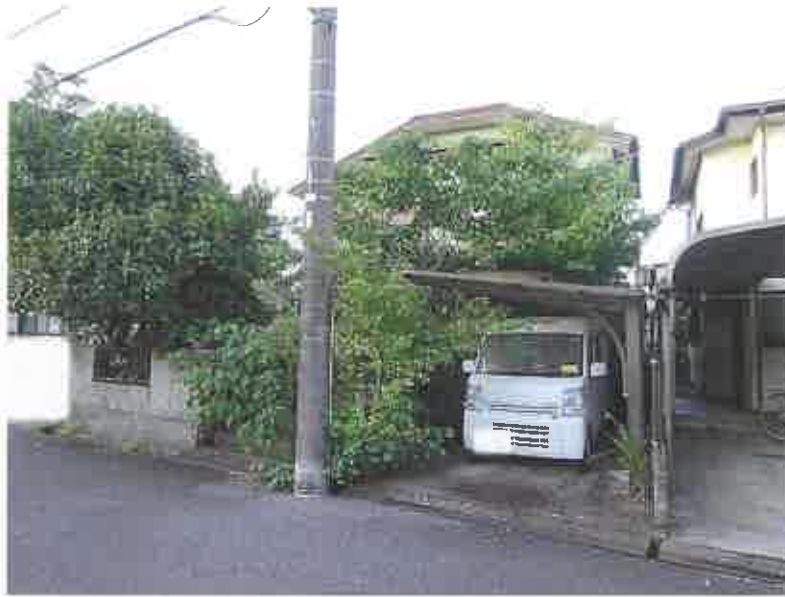
物件3の建物（物件1、2の土地）①

- 1 木造スレート葺2階建の戸建住宅であり、間取りは4LDKとなっている。
- 2 築後約39年経過しているため、室内外ともに経年による損耗等が見受けられた。その他、室内外の状況は以下のとおりである（債務者兼所有者に確認できなかったため、住宅設備機器の稼働状況は不明である。）。
- (1) コンクリート基礎部分に亀裂がある。
- (2) 1階部分（トイレを含む。）の汚損が著しい。1階部分には段ボールやゴミ袋が山積しているため、床面や浴槽内の状況を確認できなかった。また、食品の容器には虫がわいており（室内には多数の蠅が飛んでいた。）、それに伴う悪臭もある。
- (3) 2階の洋室（2）には入口部分から家財道具が多数置かれているため、立ち入ることができなかった。また2階の洋室（1）にはペット用のケージが置かれていたため、室内でペットが飼育されている（飼育されていた）可能性がある（解錠立入調査時にペットの存在は確認できなかった。）。
- (4) 壁面に穴のあいている箇所が複数ある。
- (5) 押入れの襖が取り外されている箇所がある。また、襖紙が破れている箇所や大きく剥がれている箇所もある。
- (6) 2階の廊下のフローリング床に凹む箇所がある。

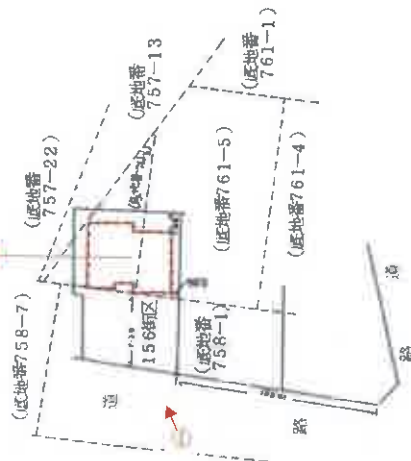
各 階 平 面 図

1 階

| 床面積 | 39.74 m <sup>2</sup> |

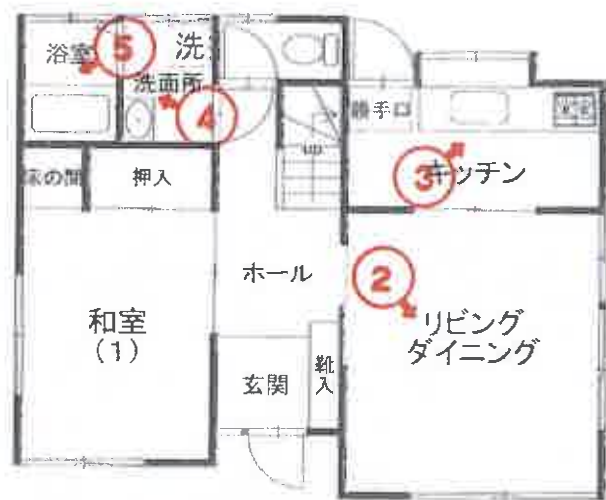
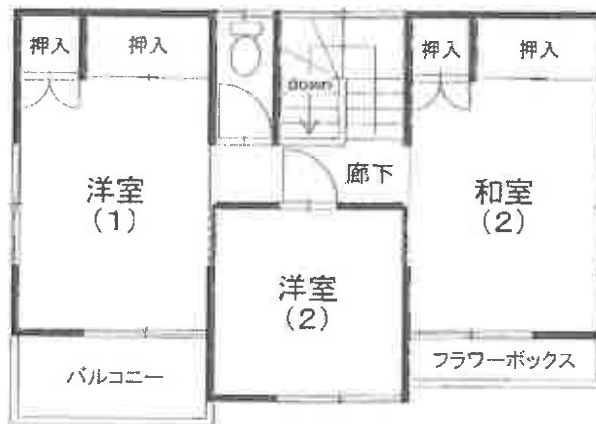
# 間取図

### ■ 本建物について（各部屋の配置については、8枚目「間取図」参照）

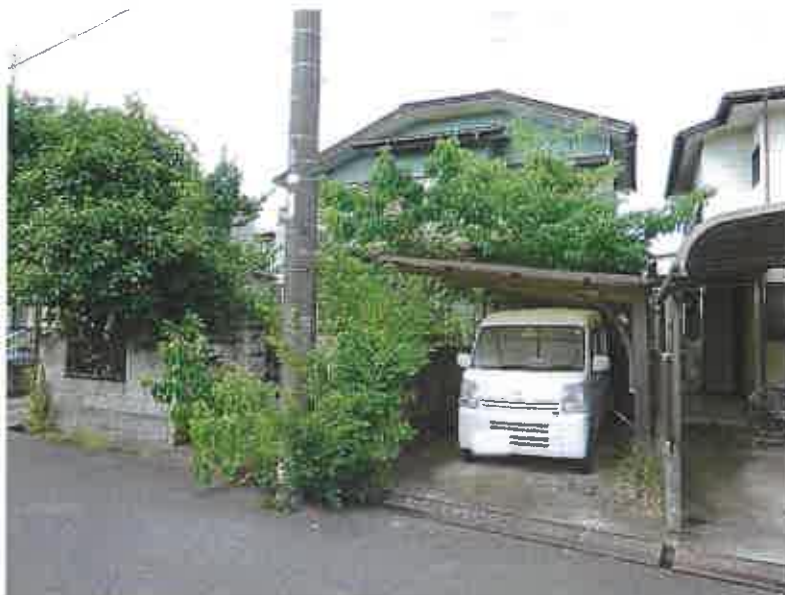
物件3の建物（物件1、2の土地）①

- 1 一体となって、本建物の敷地、駐車スペース及び庭として利用されている。
- 2 南西側は幅員約6メートルの市道に接面しており、周辺隣地とはコンクリートブロック及び金属柵で区画されているため、現況の形状は地図（法第14条第1項）の記載と概ね一致しているものと思料される。なお、南西側正面に近接する接面道路上に電柱（1本）が設置されている。
- 3 南西側の駐車スペース部分は路面とほぼ等高であり、本建物の敷地部分は路面より約0.5メートル高くなっている（その他の隣地との高低差については評価書を参照）。
- 4 駐車スペース部分はカーポートになっており、その基礎はスチール製の支柱で固定されている（車検の切れた軽自動車1台が駐車されている。）。また、東端部分にスチール製簡易物置が1台設置されている（基礎はなく動産である。）。
- 5 庭部分には雑草や樹木が生い茂っており、庭木の枝葉は接面道路及び周辺隣地に越境している。また、ドラム缶やタイヤ等が置かれている。

- 1 木造スレート葺2階建の戸建住宅であり、間取りは4LDKとなっている。
- 2 築後約39年経過しているため、室内外ともに経年による損耗等が見受けられた。その他、室内外の状況は以下のとおりである（債務者兼所有者に確認できなかったため、住宅設備機器の稼働状況は不明である。）。
  - (1) コンクリート基礎部分に亀裂がある。
  - (2) 1階部分（トイレを含む。）の汚損が著しい。1階部分には段ボールやゴミ袋が山積しているため、床面や浴槽内の状況を確認できなかった。また、食品の容器には虫がわいており（室内には多数の蠅が飛んでいた。）、それに伴う悪臭もある。
  - (3) 2階の洋室（2）には入口部分から家財道具が多数置かれているため、立ち入ることができなかった。また2階の洋室（1）にはペット用のケージが置かれていたため、室内でペットが飼育されている（飼育されていた）可能性がある（解錠立入調査時にペットの存在は確認できなかった。）。
  - (4) 壁面に穴のあいている箇所が複数ある。
  - (5) 押入れの襖が取り外されている箇所がある。また、襖紙が破れている箇所や大きく剥がれている箇所もある。
  - (6) 2階の廊下のフローリング床に凹む箇所がある。
