## 期 間 入 札 の 公 告

## 物 件 目 録

## 現況調査報告書

# 評 価 書

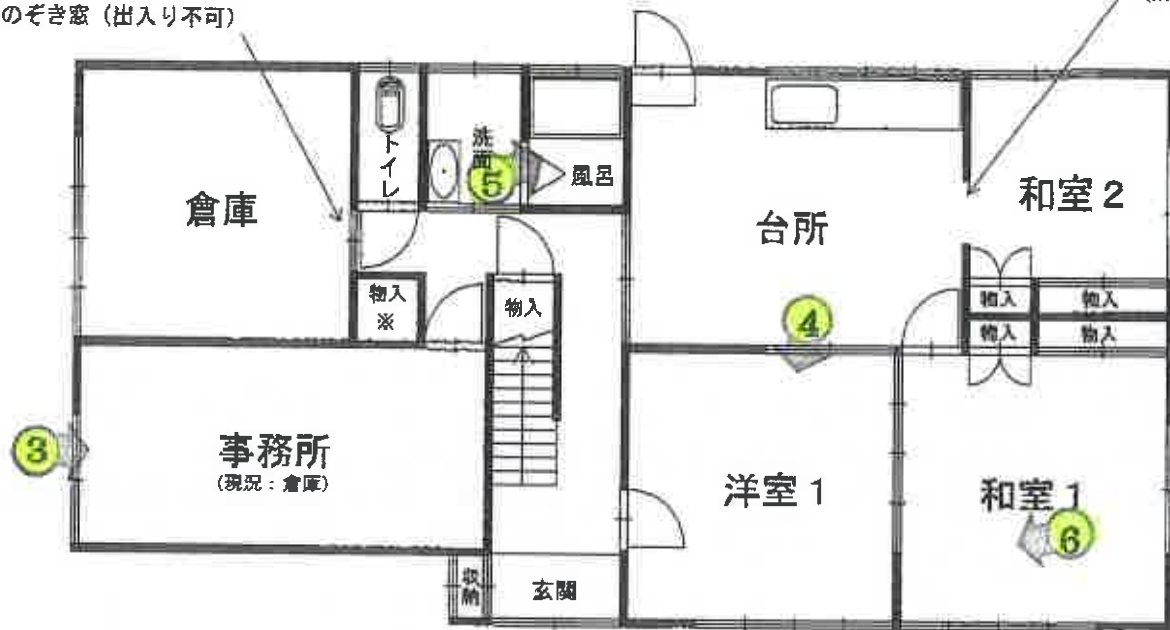
## 【1階】

のぞき窓（出入り不可）

入口扉は外されている  
（所在不明）。

※物入の扉は事務所又は倉庫にあるとみられるが、  
どちらにあるかは不明。

| 保守管理の状態 | <p>やや劣る。経年相応の劣化や損耗等に加え、主な破損箇所等として以下のものが見られた（別添「建物間取図」参照）：</p> <ul style="list-style-type: none"> <li>・事務所及び倉庫のガラス窓にはひび割れがある。なお、事務所・倉庫内部には工事資材や用具等がぎっしりと詰め込まれ、立入が困難であるため立入調査を断念し、市道に面する入口窓からの外観調査にとどめた。</li> <li>・玄関から上がってすぐの西側内壁の下部にひび割れがある。</li> <li>・トイレ扉のドアノブのラッチやラッチ受けが付いていない。</li> <li>・和室2の入り口の扉が外されている（所在不明）。</li> <li>・和室1の天井板及び洋室3の天井クロスに雨漏りによるとみられるシミ汚れが複数ある。</li> <li>・台所東側の天井クロスに剥がれがある。</li> <li>・洋室1の南側と西側の内壁クロスに軽いひび割れが見られる。</li> <li>・2階廊下にビー玉や水平器を置くと、若干の傾きの可能性が示唆されるが、体感では傾きは感じられない。</li> </ul> | |

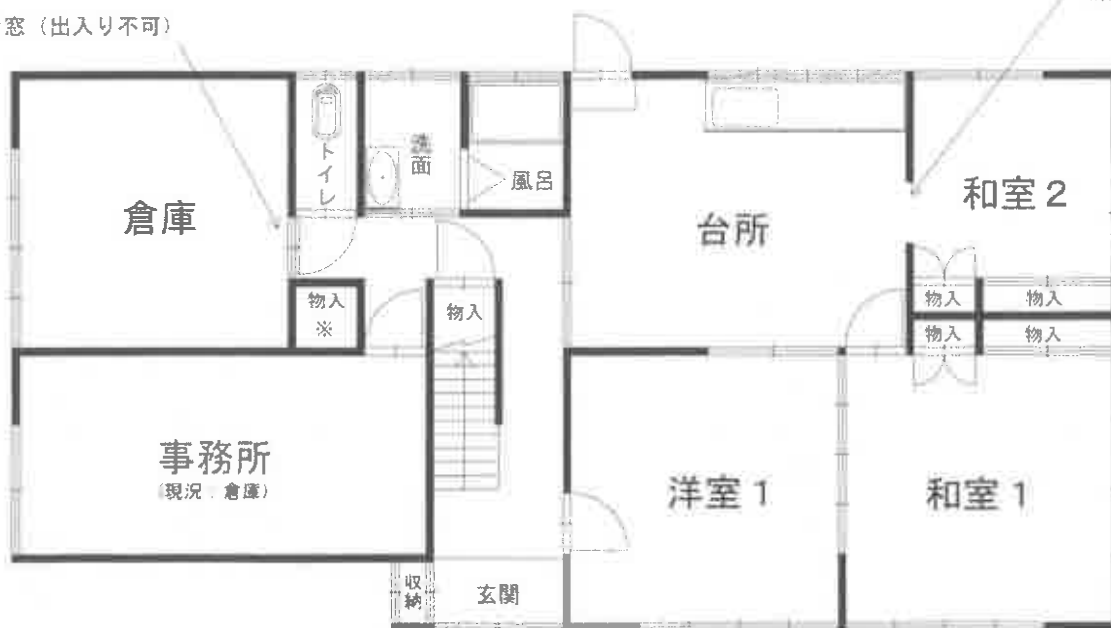
## 【1階】

のぞき窓（出入り不可）

入口扉は外されている  
（所在不明）。

※物入の扉は事務所又は倉庫にあるとみられるが、  
どちらにあるかは不明。
